UNIVERSIDADE FEDERAL DO PARÁ – UFPA
INSTITUTO DE TECNOLOGIA
PROGRAMA DE PÓS-GRADUAÇÃO EM ARQUITETURA E URBANISMO

**SANTA CASA DE MISERICÓRDIA DE MANAUS (AM): HISTÓRIA, PATRIMÔNIO
E SIGNIFICÂNCIA CULTURAL**

Dissertação apresentada ao Programa de Pós-graduação em Arquitetura e Urbanismo da Universidade Federal do Pará, como requisito para a obtenção do título de Mestra em Arquitetura e Urbanismo.

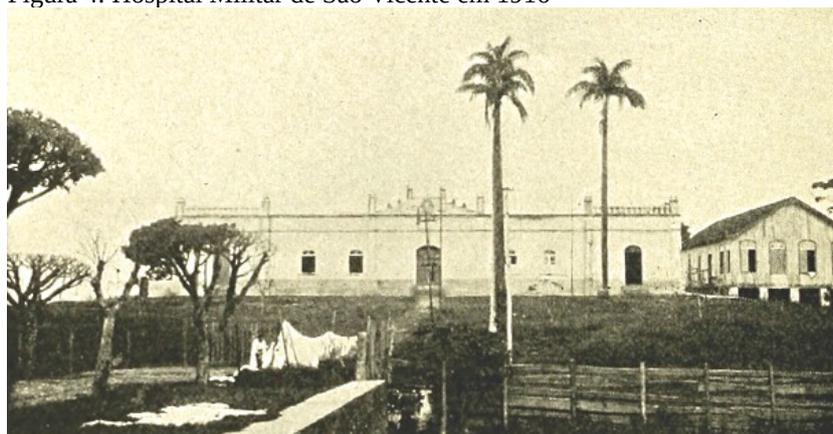
Figura 4: Hospital Militar de São Vicente em 1916

A criação de espaços para a assistência médica urgia nos relatórios sanitários, já que desde a transferência da sede administrativa para Manaus, o único estabelecimento de saúde em funcionamento na Província era o Hospital Militar de São Vicente (**Figura 4**). Esse nosocômio foi instalado em um edifício construído no período anterior à elevação da província, atendendo prioritariamente militares e que desde 1856 passou a atender civis através de um convênio firmado com o governo da província. O prédio não possuía condições adequadas para um hospital e não dispunha de enfermaria feminina e alas para atendimento infantil, privando, desta forma, parte da população de assistência médica.

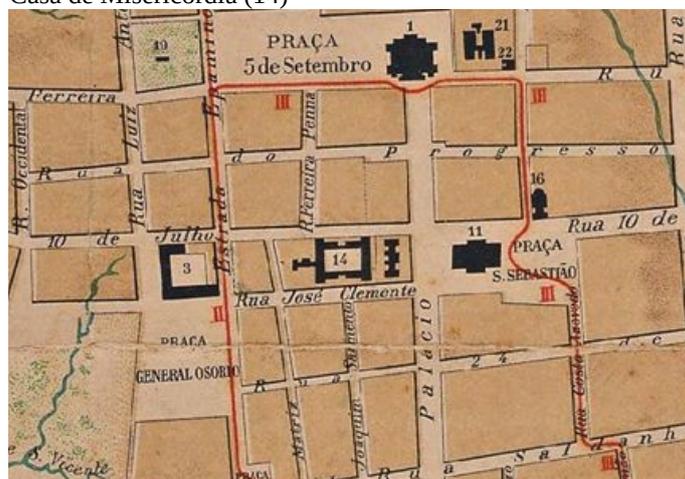
Figura 7: Carta Cadastral da Cidade de Manaus, levantada pelo engenheiro militar João Miguel Ribas na administração de Eduardo Ribeiro, 10 de janeiro de 1895, observando-se a Santa Casa de Misericórdia (14)

Observando-se a Carta Cadastral de Manaus de 1895 (**Figura 7**) é possível constatar a situação da Santa Casa (nº 14) em relação aos demais prédios da área, como o Teatro Amazonas (nº 11), a Igreja de São Sebastião (nº 16), o Quartel da 36ª Infantaria (nº 03) e o novo Palácio do Governo (nº 01). O mapa consiste na primeira evidência visual da forma da Santa Casa e da sua implantação no terreno, podendo-se constatar que o seu pátio possuía duas aberturas voltadas tanto para a rua Dez de Julho quanto para a rua José Clemente e duas edificações anexas à esquerda em relação ao prédio principal, podendo uma delas tratar-se da capela.

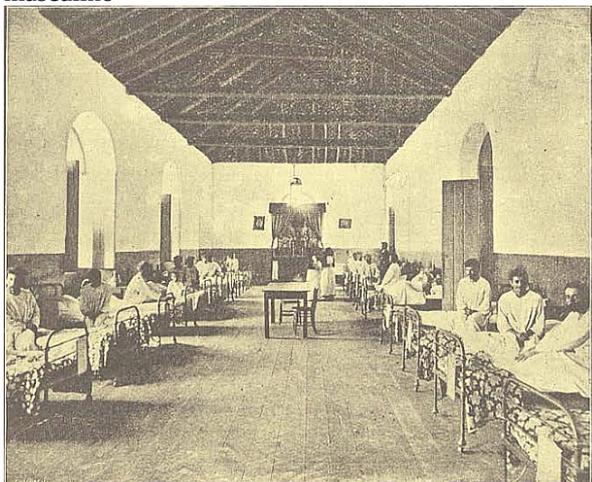
Figura 8: Enfermaria para indigentes do sexo masculino

Em uma rara imagem do interior do hospital (**Figura 8**), nota-se a falta de forro nas enfermarias, que compromete o isolamento dos insetos, o piso em tábuas corridas que poderiam

Com base no registro fotográfico da enfermaria, é possível constatar que o ambiente possuía um piso em tábua corrida e um pé-direito amplo com ausência de forro. As aberturas davam acesso a outros ambientes do hospital e permitiam a iluminação e ventilação do espaço. O mobiliário era simples e funcional, com camas de ferro para os internados e uma mesa com cadeira no centro do corredor para as irmãs. Nesse momento, crianças e adultos dividiam o mesmo ambiente, o que pode significar a indisponibilidade de leitos destinados exclusivamente para as crianças.

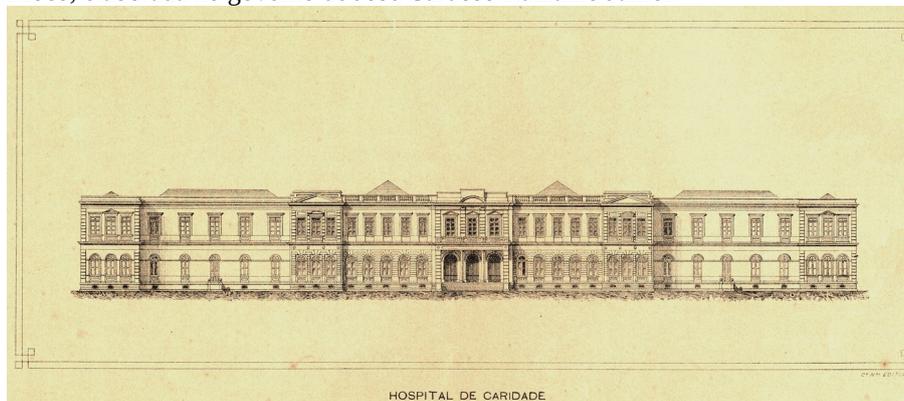
Figura 12: Fachada do Hospital da Caridade que seria construído no terreno do Mocó, elaborada no governo de José Cardoso Ramalho Júnior

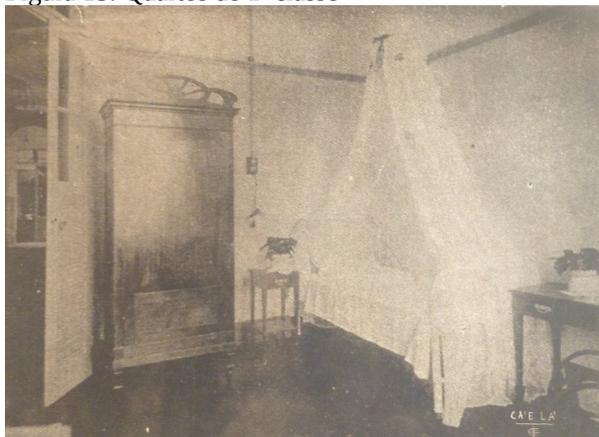
Figura 15: Quartos de 1ª classe

O pavilhão de primeira classe possuía 8 quartos, uma sala de refeição, duas latrinas, uma dependência para o serviço de copa e banheiros com ladrilhos em mosaico. Os quartos eram assoalhados e possuíam mobiliário de luxo, importados de Nova Iorque (**Figura 15**). Já o pavilhão de segunda classe possuía uma sala principal com 20 camas, uma sala de refeição, um quarto pequeno para doentes graves, outro para a realização de pequenas cirurgias e curativos e um último para a guarda de artigos pessoais e trocas de roupa; banheiro com dois mictórios, três retretes e lavatórios (**Figura 16**).

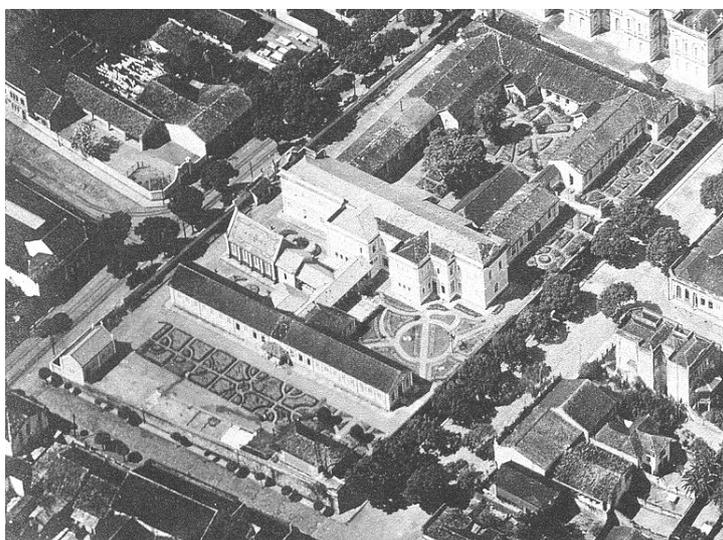
Figura 20: Vista aérea da Santa Casa de Manaus durante a provedoria de Aluysio de Araújo, década de 30. De cima para baixo, têm-se o prédio do hospital, os pavilhões de 1ª e 2ª classe, a capela e a enfermaria de indigentes do sexo masculino

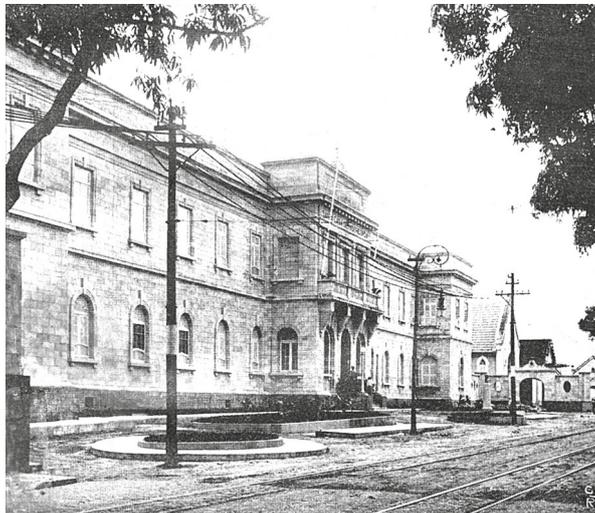
Figura 21: Nova fachada da Santa Casa de Misericórdia em 1930

A fachada como consta atualmente, é composta por cinco planos, sendo o central e os extremos proeminentes em relação aos demais, com dois andares separados por um friso. O pavimento térreo apresenta janelas em arco pleno com pedra de fecho lisa e molduras frisadas assim como a porta de entrada. Já as janelas do segundo pavimento são em verga reta, com pedra de fecho lisa e moldura simples, com exceção do corpo central. Este último apresenta 3 janelas separadas por cunhais, com cornija frisada com capitel jônico e apoiada na moldura; as duas janelas laterais são cegas e apresentam moldura simples com pedra de fecho.

Sua estética apresenta características do estilo neoclássico, apresentando uma rigorosa simetria em seus planos, composição com traços simples, utilização de elementos das ordens jônicas e dóricas e uso da pedra como revestimento. Conforme Mesquita (2019), a tendência neoclássica caracterizou os prédios oficiais de Manaus e foi aplicado nas obras construídas entre a década de 1850 até as primeiras décadas do século XX.

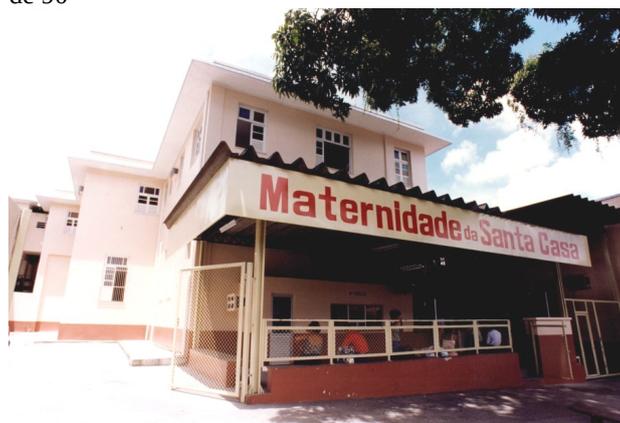
Figura 22: Fachada principal da Maternidade na década de 90

Em 1936, o governador Álvaro Botelho sugeriu à Assembleia que destinasse verbas para a fundação de uma maternidade em benefício da Santa Casa, “para que ella pudesse melhorar a montagem dessa mesma enfermaria, nos moldes de suas congeneres modernas” (ASSEMBLEIA LEGISLATIVA DO ESTADO DO AMAZONAS, Manaus, 1936, p. 68). Mesmo com o apelo ao Legislativo estadual, a nova maternidade foi inaugurada em 1943 com recursos do governo federal e localizava-se anexa ao prédio principal, onde outrora funcionou o pavilhão das enfermarias de medicina e cirurgia que eram destinadas ao tratamento de indigentes do sexo masculino. A volumetria da maternidade manteve o formato pavilhonar da antiga enfermaria, ampliando sua extensão até os fundos do terreno voltado para a Rua José Clemente. Nas reformas seguintes o prédio ganhou um segundo pavimento, sua cobertura foi substituída por uma laje de concreto com platibanda e marquise que acompanhava toda a extensão do prédio (**Figura 22**).

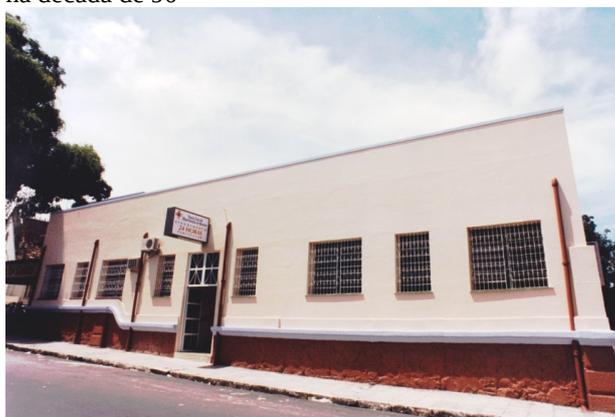
Figura 23: Fachada principal do pronto-socorro São José na década de 90

Raio X, sala de oftalmo-oto-rino-laringologia, gabinete dentário, ambulância e automóvel” (ASSEMBLEIA LEGISLATIVA DO ESTADO DO AMAZONAS, Manaus, 1952, p. 97). O Pronto-socorro São José (**Figura 23**), encontrava-se contíguo ao prédio da maternidade, apresentando um volume voltado para a Rua 10 de Julho e um outro em formato de L, para a Rua Lobo D’almada. O primeiro volume era uma edificação térrea que servia de entrada e saída ao pronto-socorro, apresentando uma porta central e uma série de janelas, tendo o embasamento em pedra. A cobertura era em laje de concreto com platibanda e sua fachada era simples e sem elementos decorativos.

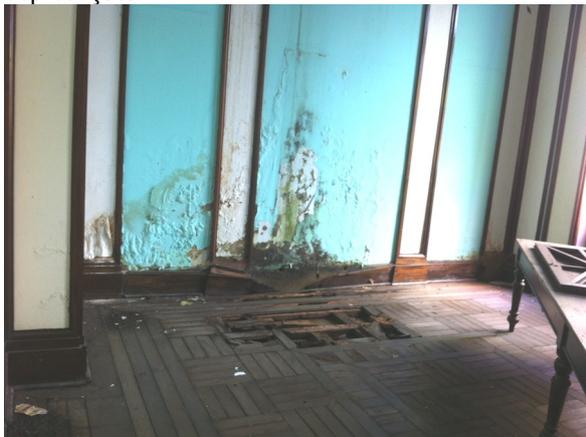
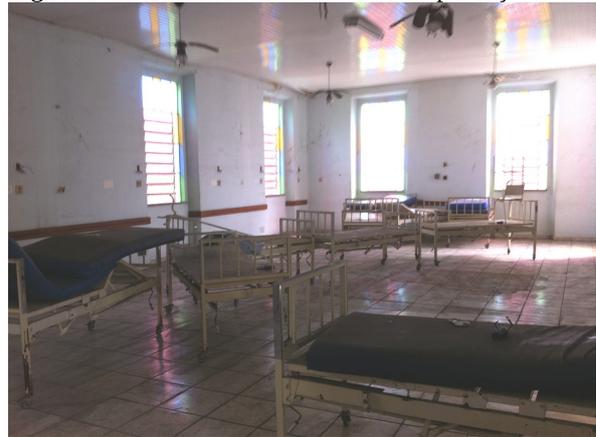
A partir de 2016 o processo de depredação tornou-se mais grave, no qual todos os materiais construtivos como telhas, madeira, ferro, vidro e fiação foram retirados e vendidos pelos comércios clandestinos da cidade. As ações criminosas deixaram sua estrutura vulnerável já que com o roubo dos materiais e da cobertura, seu prédio ficou exposto às intempéries, agravando o seu ruim estado de conservação (**Figuras 27 a 30**).

Figura 27: Salão Leopoldo de Mattos antes das depredações

Figura 28: Uma enfermaria antes das depredações

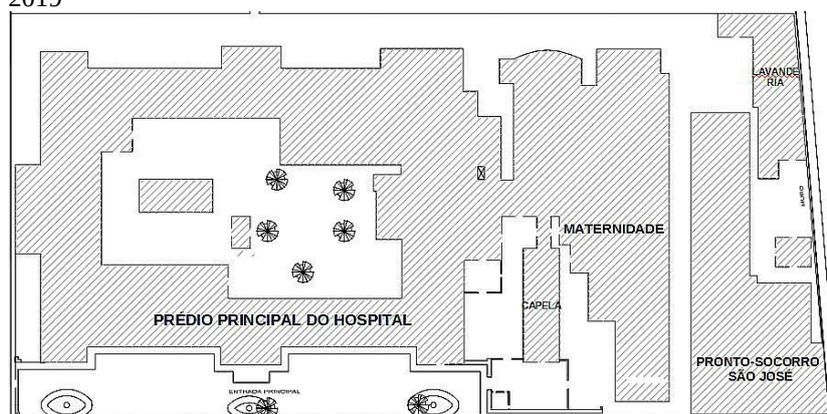
Figura 31: Implantação do complexo hospitalar da Santa Casa de Manaus até 2019

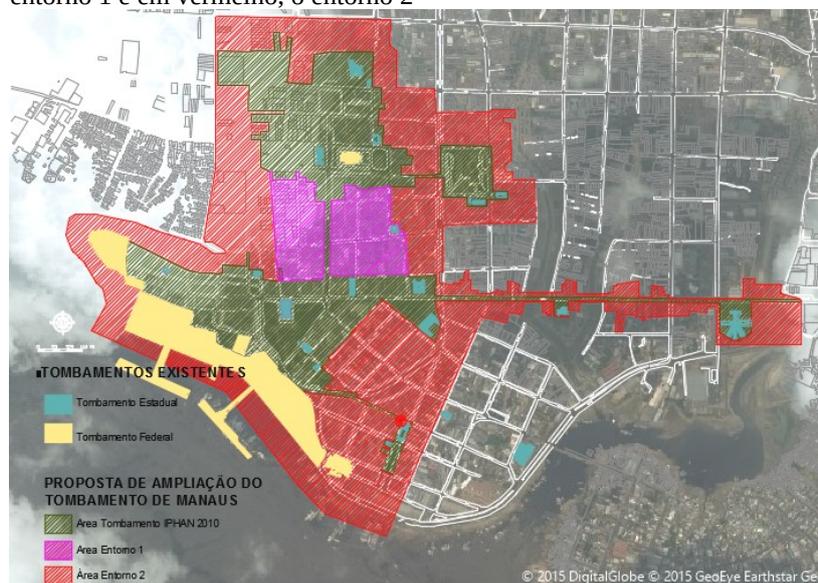
Figura 33: Delimitação da área do centro histórico de Manaus protegida pelo IPHAN. Em verde, a poligonal de tombamento, em magenta, a área de entorno 1 e em vermelho, o entorno 2

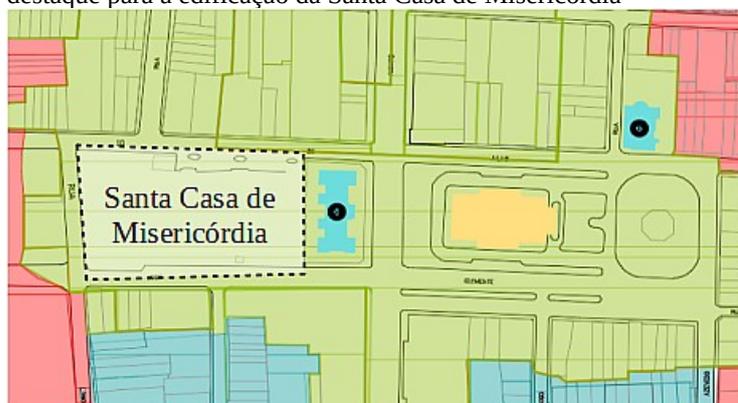
Figura 36: Detalhe do mapa de tombamento do IPHAN, com destaque para a edificação da Santa Casa de Misericórdia

Já no âmbito federal, a Santa Casa está localizada na área tombada em 2010, na vizinhança do Teatro Amazonas (**Figura 36**). Segundo o IPHAN (2010) nesse perímetro destacam-se os prédios institucionais que apresentam uma arquitetura monumental e que formam um conjunto homogêneo em alguns trechos. A Avenida Eduardo Ribeiro representa o principal eixo de circulação, cujo nível mais elevado se dá no seu início, na Praça do Congresso, e permite a visualidade do conjunto ao longo da via até o Rio Negro.

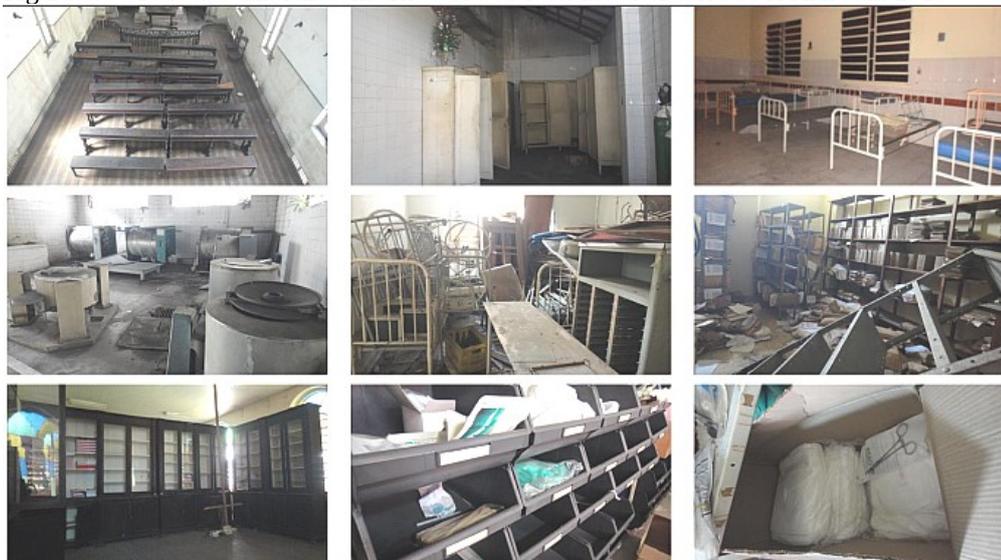
Figura 37: Vistas dos ambientes internos da SCM durante a vistoria do IPHAN em 2013

Após uma nova solicitação do MPF/AM, o IPHAN voltou a vistoriar o imóvel em setembro, podendo dessa vez adentrar ao prédio e complementar as informações da visita anterior. Na Informação Técnica nº 148/2013, o órgão federal informa que enquanto algumas áreas apresentavam infiltrações, esquadrias quebradas, garrafas de bebidas alcoólicas e indícios de consumo de entorpecentes, outras áreas ainda continham documentos, mobiliários, equipamentos médicos e materiais cirúrgicos. Chamou atenção da fiscalização que o pavimento superior da área da maternidade encontrava-se limpo e organizado, servindo de acomodação para o pernoite do responsável pela vigilância do local, que inclusive informou ser um ex-funcionário do hospital.

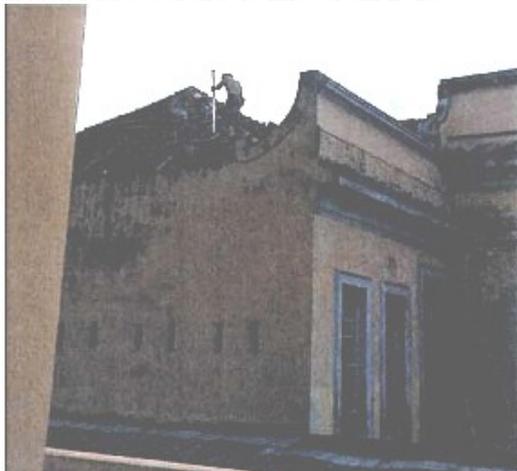
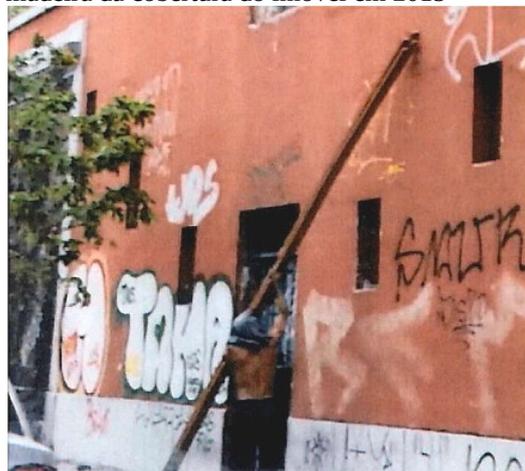
Figura 38: Flagrantes do roubo de peças de madeira da cobertura do imóvel em 2015

Em outubro de 2015, quando ocupava o cargo de Coordenadora Técnica do IPHAN/AM, realizei uma fiscalização com poder de polícia administrativa ao imóvel para averiguar uma denúncia de roubo do material construtivo do prédio (**Figuras 38 e 39**). Recordo-me que já era final de expediente quando recebi a ordem da chefia para realizar a diligência e, assim, me desloquei ao local na companhia do motorista. Conforme informações

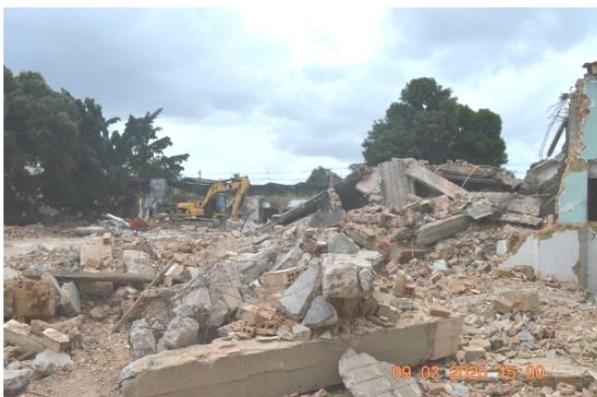
Figura 40: Flagrante da demolição da maternidade em andamento

competentes para quaisquer intervenções no imóvel, em março de 2020 o Centro Universitário FAMETRO foi informado pelo IPHAN, através do Ofício nº 254/20203, sobre o flagrante de obras no conjunto de prédios da Santa Casa, sem que tivessem sido apresentados quaisquer estudos para a apreciação e anuência do órgão. Nesta ocasião, foi solicitada a paralisação imediata das atividades de demolição do prédio da maternidade, parte do Pronto-Socorro São José e lavanderia (**Figuras 40 e 41**).

O embargo da obra, realizado em março, havia sido descumprido já que as demolições foram concluídas, conforme pode ser observado na figura 40. Causa espanto que tal descumprimento teve respaldo legal de uma decisão judicial que autorizou as demolições e anuiu o pedido da FAMETRO para que mantivesse apenas as fachadas do prédio principal e

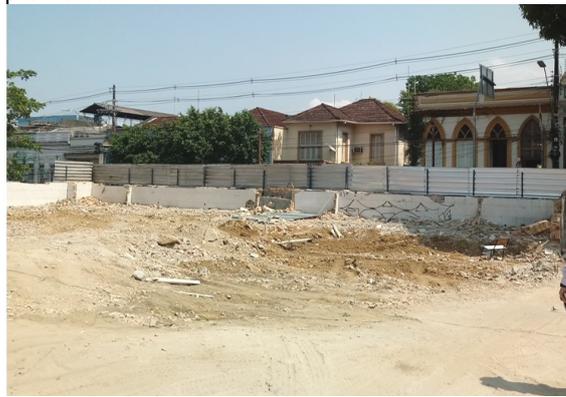
Figura 41: Demolição concluída da lavanderia e do pronto-socorro
