**UNIVERSIDADE FEDERAL DO PARÁ  
INSTITUTO DE GEOCIÊNCIAS  
PROGRAMA DE PÓS-GRADUAÇÃO EM OCEANOGRAFIA**

**DISSERTAÇÃO DE MESTRADO**

**GEOINDICADORES DE VULNERABILIDADE À EROSÃO  
EM PRAIAS ESTUARINAS, COSTA AMAZÔNICA, PARÁ**

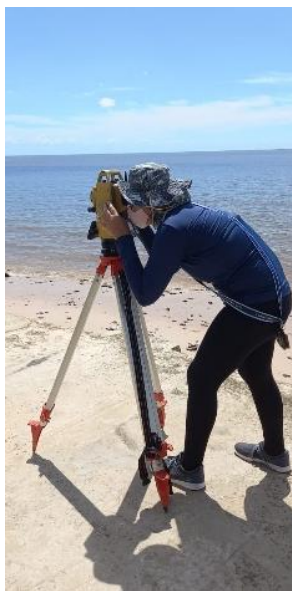
Figura 8. Medição topográfica utilizando Estação Total. Fonte: Autor.

As medições dos perfis topográficos ocorreram durante a maré baixa de sizígia com auxílio do equipamento Estação Total (marca *Topcon* ES105), cedido pelo Laboratório de Análises de Imagens do Trópico Úmido (LAIT/UFPA) (Figura 8). Todos os pontos de identificação dos perfis foram previamente determinados e georreferenciados com auxílio de GPS (*Global Positioning System*). As leituras de cotas topográficas se iniciaram na linha de costa (orla das praias/calçadas, topo de falésias ou 1 m antes da linha de preamar de sizígia, dependendo da praia). Seguiram transversalmente à linha de costa até um pouco além da linha de baixa-mar (nível mínimo da maré). Cada levantamento topográfico foi vinculado a um ponto estável georreferenciado (lugar fixo pouco provável de alteração).

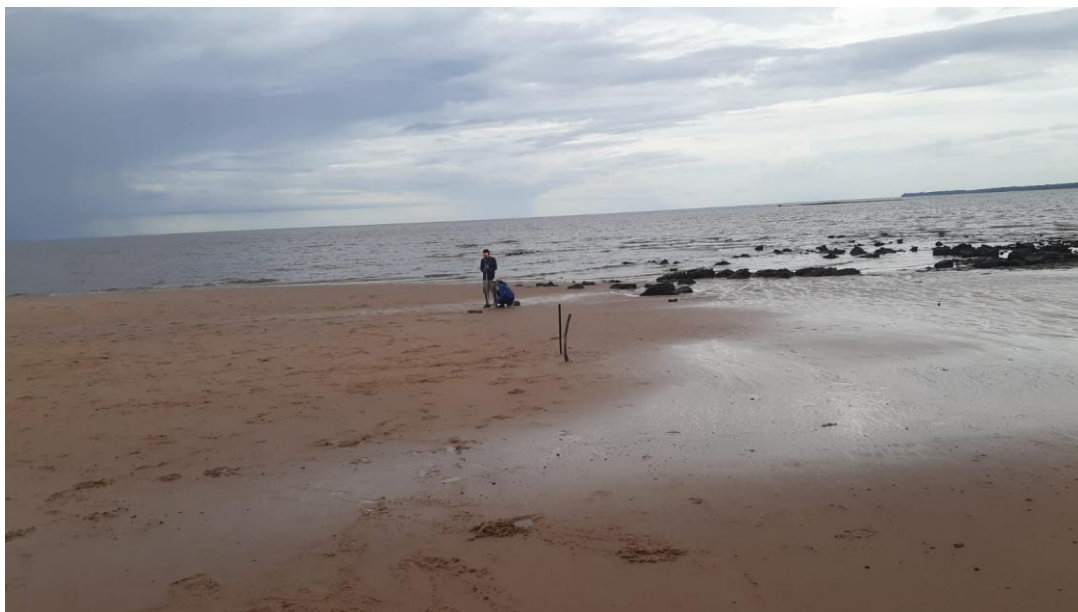
Figura 17. Local do perfil da praia do Bacuri. Fonte: Autor.

Os únicos obstáculos naturais são os promontórios que delimitam a praia e separa esta da praia da Baía do Sol. Porém, esta praia possui estrutura artificial de proteção costeira (muro de arrimo) em menos de 50% do seu perfil longitudinal.

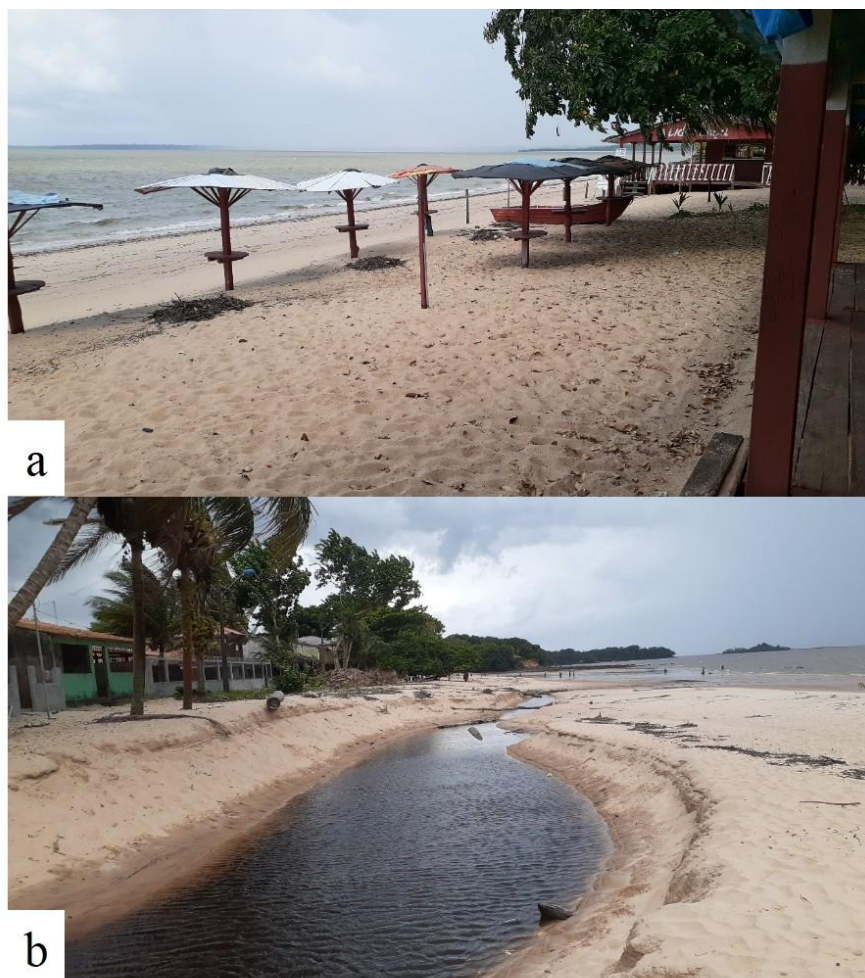
Figura 19. Locais dos perfis da praia do Baía do sol, porção: a) leste e b) oeste. Fonte: Autor.

A praia possui promontórios rochosos, barra arenosa e falésia (presente no oeste em menos de 50% do pós-praia e ausente no leste) como obstáculos naturais que acabam absorvendo a energia das ondas. O terreno possui elevações de  $\sim 6$  e  $8$  m, na porção leste e oeste, respectivamente. A praia não possui estruturas de muro de arrimo. A vegetação é densa e arbórea e ocupa grande parte da região (mais de 50% do pós-praia).

aproximadamente estável ( $8,91 \text{ m}^3/\text{m}$ ) e positivo ( $18,59 \text{ m}^3/\text{m}$ ), na porção leste e oeste, respectivamente, e a granulometria foi de areia média, em ambos os períodos. A praia (Figura 19) apresentou avanço (acrecção sedimentar) em relação a variação da linha de costa.

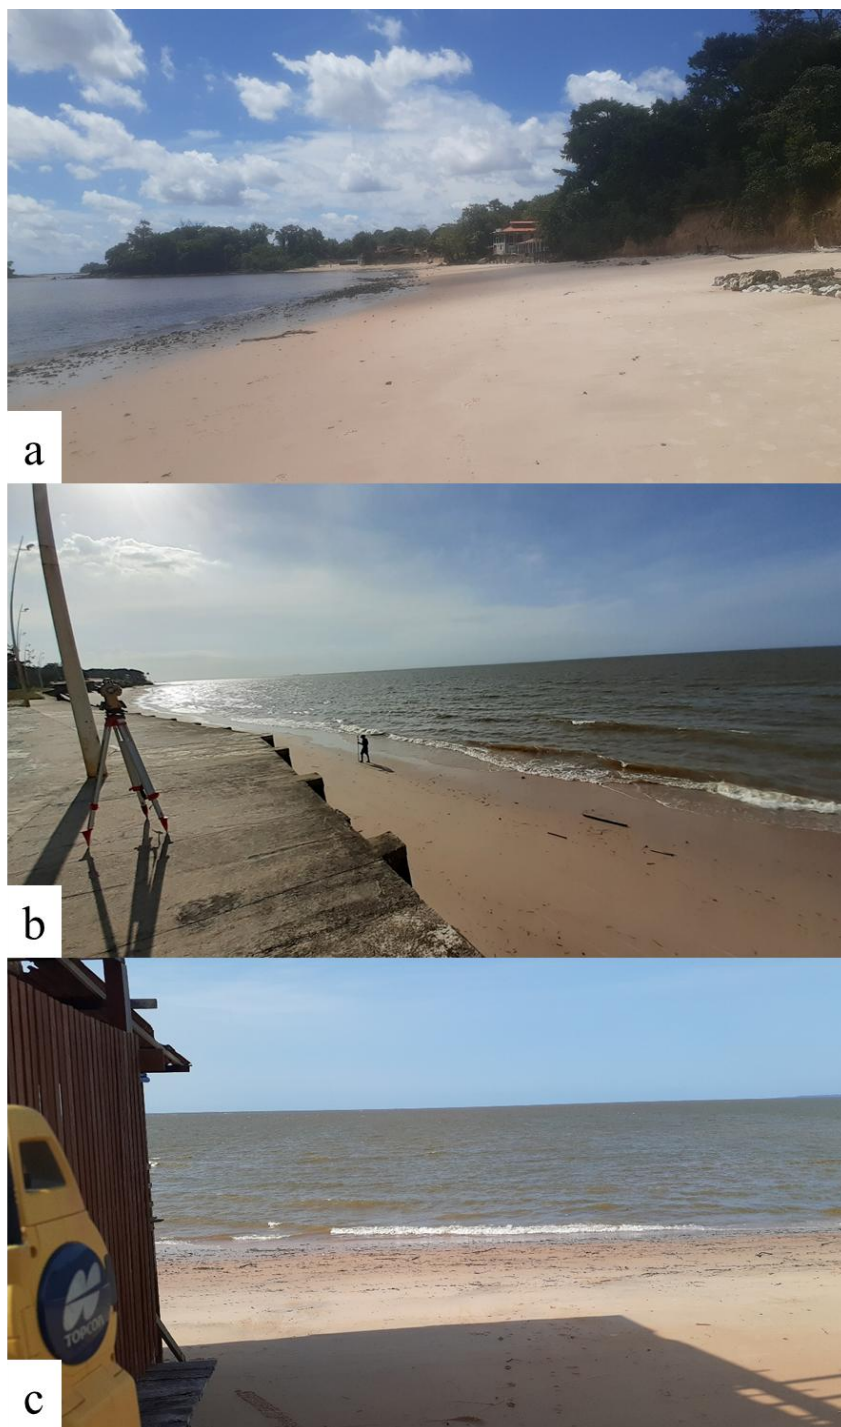
Figura 21. Locais dos perfis da praia do Paraíso, porção: a) leste, b) centro e c) oeste. Fonte: Autor.

A praia possui promontórios, afloramentos rochosos e falésias ativas (mais de 50% da faixa do pós-praia) como obstáculos naturais que reduzem a energia das ondas. Além disso, na maior parte de sua extensão foi construído muro de arrimo (mais de 50% do perfil longitudinal) para conter a erosão, sendo a parte central a que mais houve avanço da estrutura artificial sobre a praia, essa é a região mais susceptível às ondas e efeitos da erosão, por isso é recorrente a

87,3 m e declividade de 3° durante o período chuvoso, já no período menos chuvoso a largura e a declividade foram de 72,5 m e 3°, respectivamente. Perfil centro: extensão de 77,5 m e declividade de 2° durante o período chuvoso e, no período menos chuvoso a largura e a declividade foram de 77 m e 2°, respectivamente. Perfil oeste: extensão de 78 m e declividade de 4° durante o período chuvoso e menos chuvoso. O balanço sedimentar praial (sazonal) foi negativo (-14,90 m<sup>3</sup>/m), aproximadamente estável (0,29 m<sup>3</sup>/m) e positivo (11,65 m<sup>3</sup>/m), para as porções leste, centro e oeste, respectivamente; a granulometria foi de areia média, em ambos os períodos. A praia (Figura 21) apresentou recuo (erosão sedimentar) em relação a variação da linha de costa.

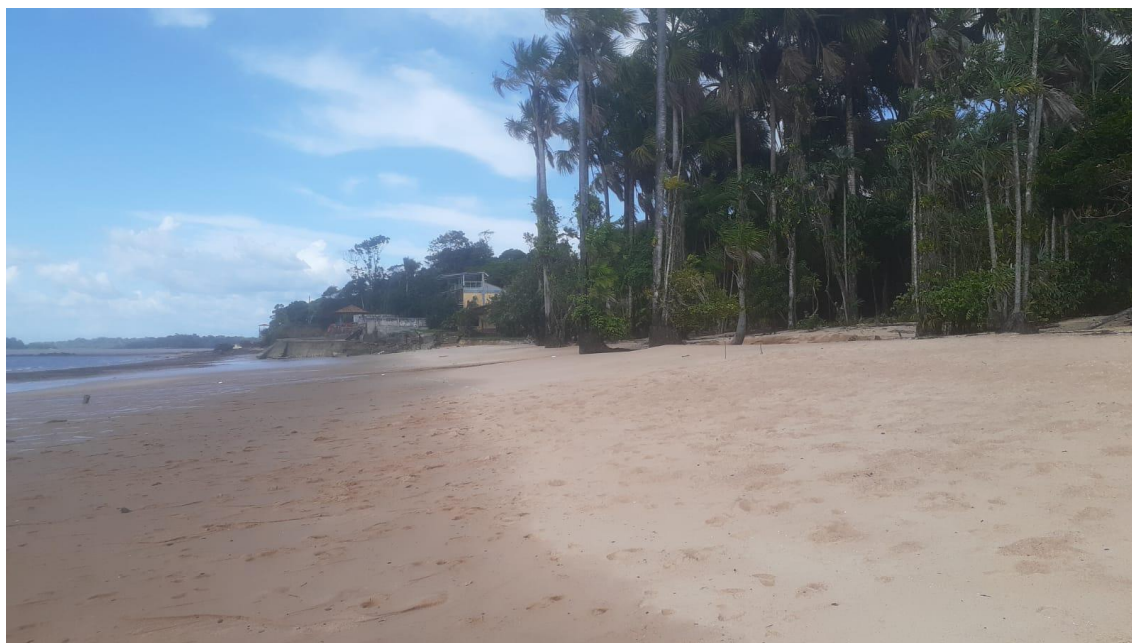
Figura 23. Local do perfil da praia do Caruara. Fonte: Autor.

A praia possui pontais, afloramentos rochosos e em algumas partes presença de falésias ativas (ao todo, mais de 50% da faixa do pós-praia) como obstáculos naturais diminuindo a energia das ondas. O terreno possui elevação de ~5 m. A vegetação é bem estabelecida com gramas, arbustos (mais de 50% do pós-praia) e árvores de grande porte, principalmente na região centro-sul.

O IVC obtido foi 4,5 sendo, portanto, classificada como moderada vulnerabilidade (Tabela 11), a morfologia da praia (Figura 22) foi expressa por perfil com extensão de 72,6 m e declividade de 4° durante o período chuvoso, já no menos chuvoso a largura e a declividade foram de 70,6 m e 4°, respectivamente. O balanço sedimentar praial (sazonal) foi positivo (16,30 m<sup>3</sup>/m) e a granulometria foi de areia média, em ambos os períodos. A praia (Figura 23) apresentou recuo (erosão) em relação a variação da linha de costa.

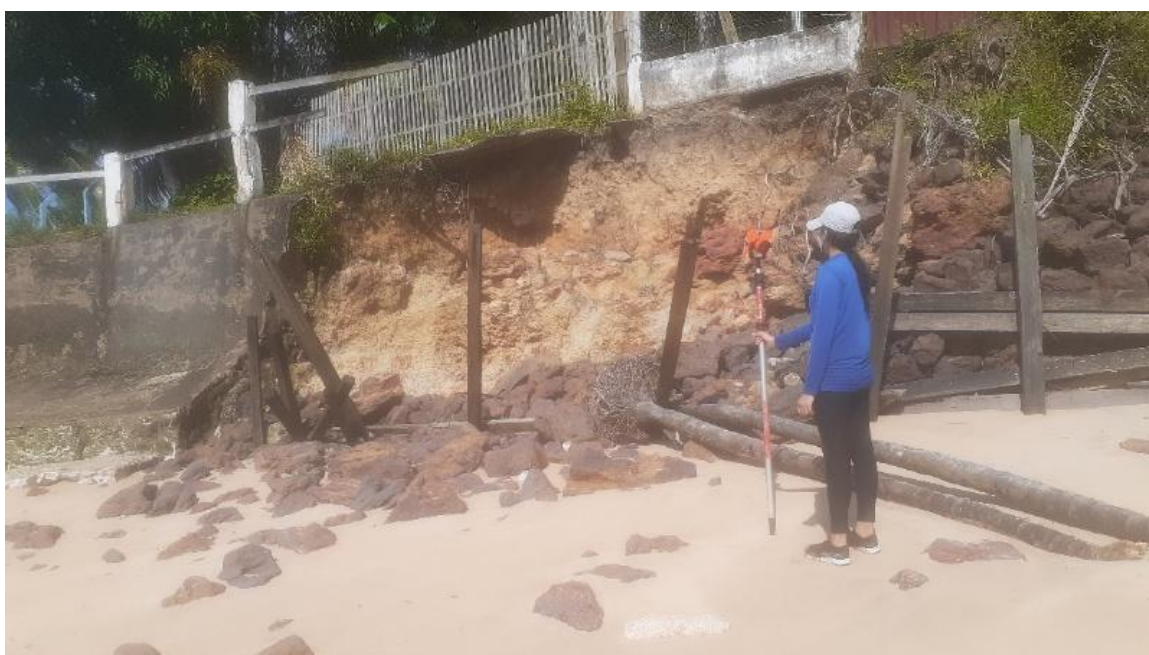
Figura 24. Construção de barreiras criadas pelo morador local. Fonte: Autor.

A percentagem de ocupação próximo à LC foi baixa (21 % da área calculada) em 2006 que mudou para moderado (49%) em 2020. Poucas residências estão próximas a praia, a maior parte foi construída sobre a falésia, devido a ocorrência de erosão subaérea e hídrica com maior intensidade em algumas porções; casas foram abandonadas e em outras o próprio morador construiu barreiras de muro de arrimo ou enrocamentos (menos de 50% do perfil longitudinal da praia) para conter a erosão, como verificado na Figura 24. A permeabilidade do solo é moderada, devido a densidade média de ocupação (de 70 a 30%).

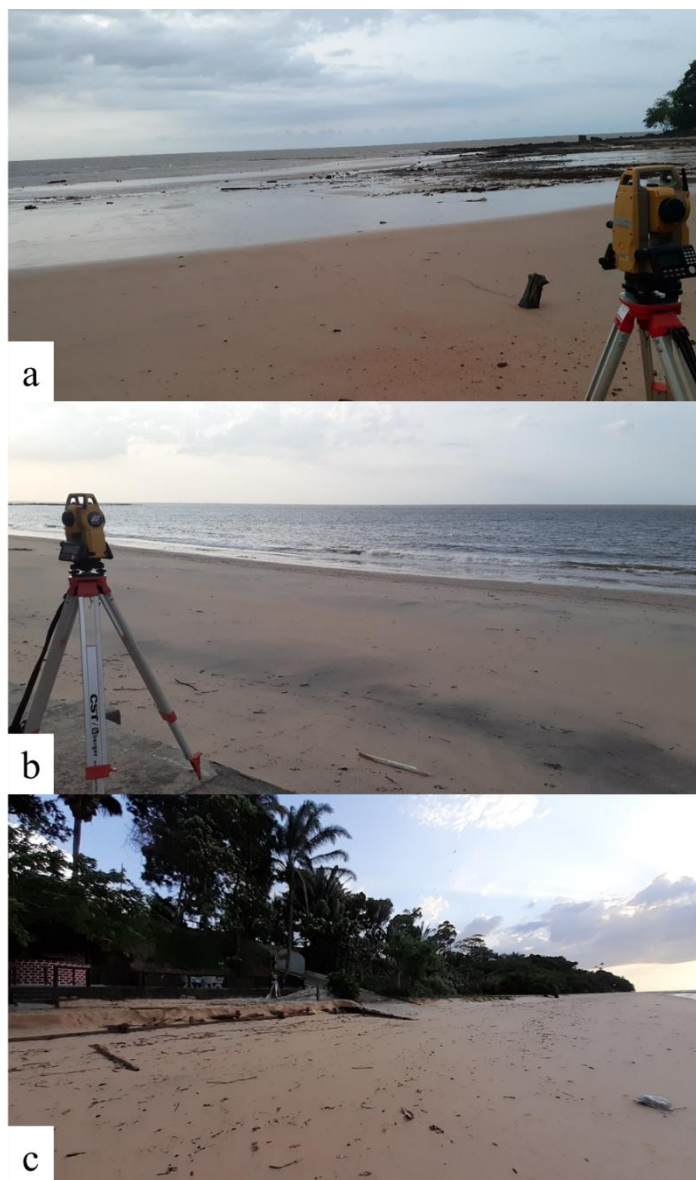
Figura 26. Locais dos perfis da praia do Marahu, porção: a) leste, b) centro e c) oeste. Fonte: Autor.

A praia possui promontórios, afloramentos rochosos e falésias ativas (mais de 50% da faixa do pós-praia) como obstáculos naturais, em todas as porções com ausência no centro. Nessa foi construído muro de arrimo, porém até 2022 ainda não foi concluída toda a pavimentação da orla, que passa por problemas de quebras e rachaduras na estrutura artificial, devido aos processos erosivos serem mais atuantes nesta porção completamente inundável nas marés altas durante eventos extremos, como nos Equinócios, além de ser uma praia que recebe fortes incidências de ondas.

média em todos os perfis. A praia (Figura 26) apresentou avanço (acrecção sedimentar) em relação a variação da linha de costa.

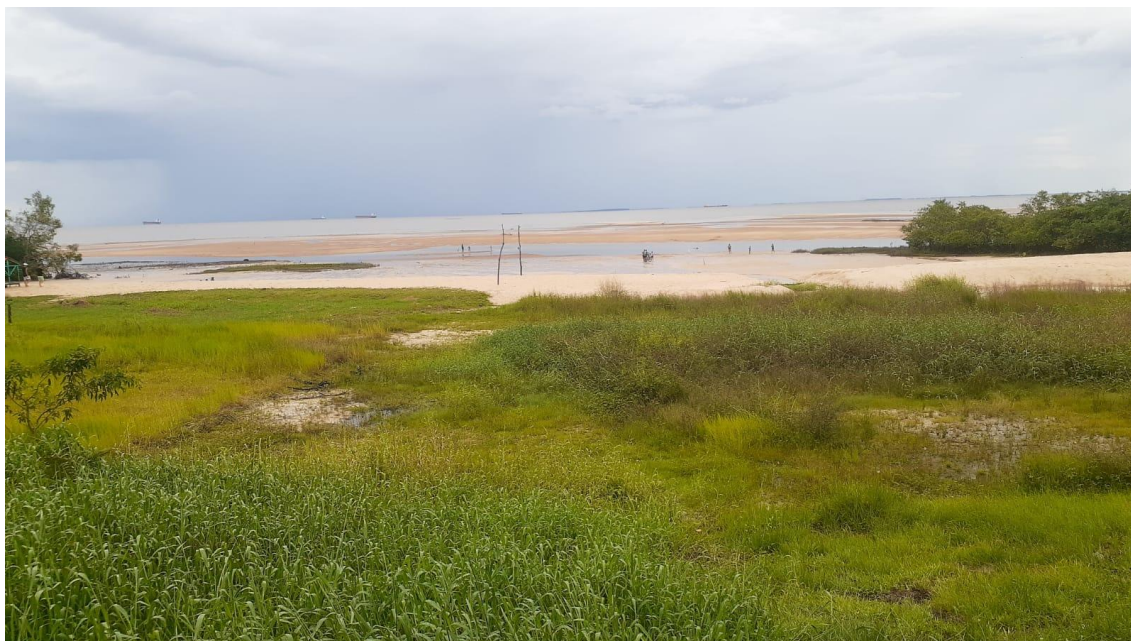
Figura 28. Local do perfil da praia do Carananduba. Fonte: Autor.

A praia possui promontórios e barras arenosas volumosa como obstáculos naturais. As falésias são ausentes nesta região, assim também como estruturas artificiais costeiras. O terreno apresenta elevação de ~6 m. Além de exibir região vegetada, bem estabelecida com gramas, arbustos (mais de 50% do pós-praia), e árvores de grande porte.

O IVC obtido foi 3,5 classificada como moderada vulnerabilidade (Tabela 13). A morfologia da praia (Figura 27) foi expressa por perfil com extensão de 393,5 m e declividade de 1° durante o período chuvoso, já no período menos chuvoso a largura e a declividade foram de 393,0 m e 1°, respectivamente. O balanço sedimentar praial (sazonal) foi negativo com - 11,14 m<sup>3</sup>/m e, em ambos os períodos de amostragem, a granulometria foi de areia média. A praia (Figura 28) apresentou avanço (acrecção sedimentar) em relação a variação da linha de costa.

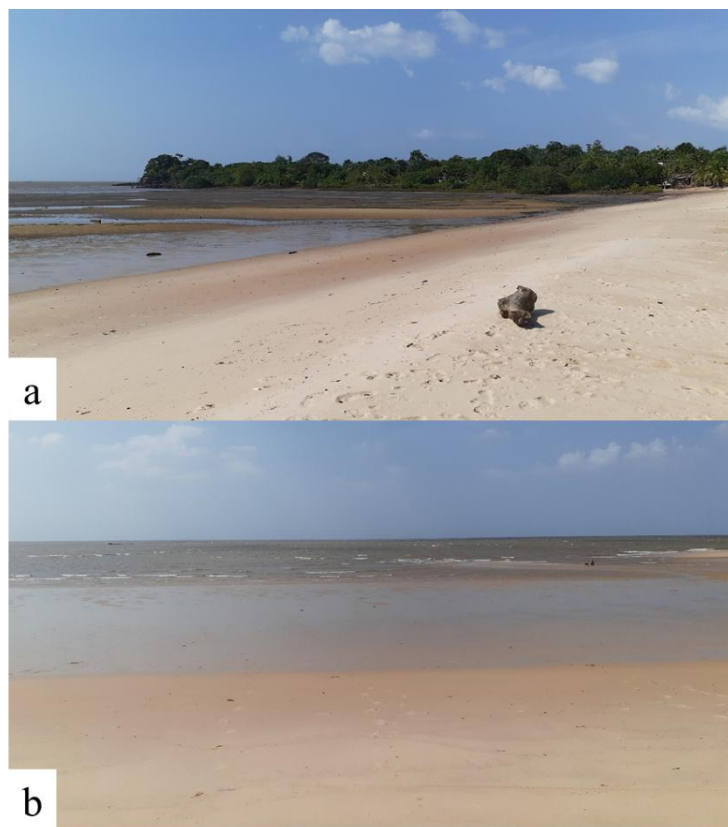
Figura 30. Locais dos perfis da praia do São Francisco, porção: a) nordeste e b) sudoeste. Fonte: Autor.

A praia possui promontórios rochosos e barras arenosas como obstáculos naturais. As falésias são ausentes nesta região, assim também como estruturas costeiras artificiais. O terreno possui elevação de ~3 m. Além de apresentar a região vegetada, bem estabelecida com gramas e arbustos (mais de 50% do pós-praia) e árvores de grande porte.

O IVC obtido foi 5 e 4,5 classificada como alta e moderada vulnerabilidade, respectivamente (Tabela 14), foram levantados dois perfis: nordeste e sudoeste (Figura 29). Morfologia do perfil nordeste: extensão de 232,7 m e declividade de  $>2^\circ$  durante o período chuvoso, já no período menos chuvoso a largura e a declividade foram de 230,4 m e  $>2^\circ$ , respectivamente. Perfil sudoeste: extensão de 138,2 m e declividade de  $4^\circ$  durante o período chuvoso, a largura e a declividade de 135,6 m e  $4^\circ$ , respectivamente, no período menos chuvoso. O balanço sedimentar praial (sazonal) foi negativo ( $-14,29 \text{ m}^3/\text{m}$ ) e aproximadamente estável ( $-5,40 \text{ m}^2/\text{m}$ ) na porção nordeste e sudoeste, respectivamente. Em ambos os períodos a granulometria foi de areia média em todos os perfis. A praia (Figura 30) apresentou avanço (acrecção sedimentar) em relação a variação da linha de costa.

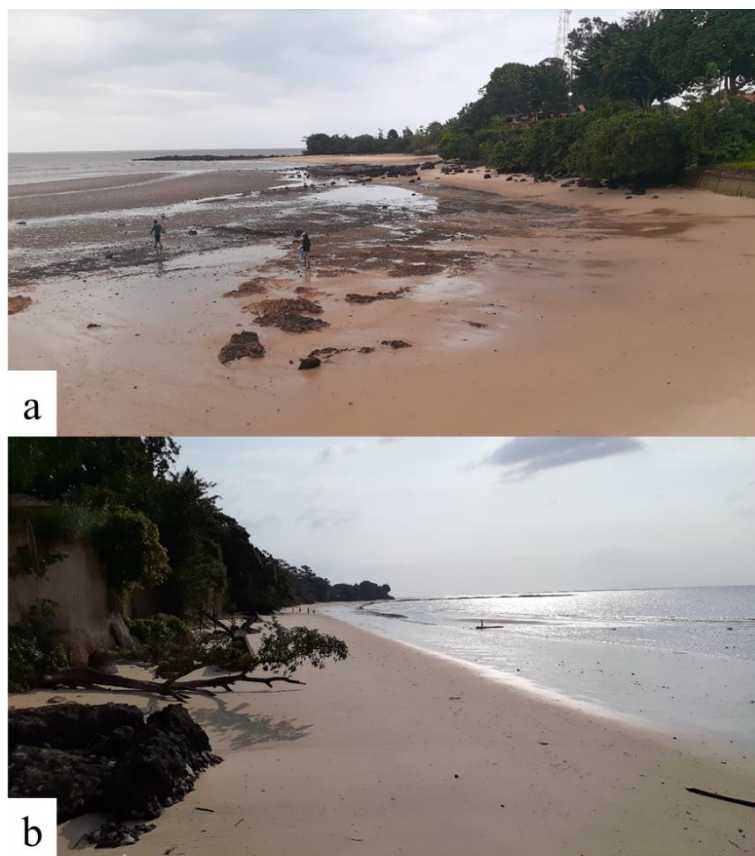
Figura 32. Locais dos perfis da praia do Ariramba, porção: a) nordeste e b) sudoeste. Fonte: Autor.

A praia possui promontórios, afloramentos rochosos, e falésias ativas (mais de 50% da faixa do pós-praia) como obstáculos naturais. Além disso, na maior parte de sua extensão foi construído muro de arrimo (mais de 50% do perfil longitudinal) para conter a erosão. O terreno apresenta elevação de ~8 e 11 m, porções nordeste e sudoeste respectivamente. A vegetação é bem estabelecida com gramas, arbustos (mais de 50% do pós-praia).

porção nordeste e sudoeste, respectivamente. Em ambos períodos de amostragem a granulometria foi de areia fina em todos os perfis. A praia (Figura 32) apresentou avanço (acréscimo sedimentar) em relação a variação da linha de costa.

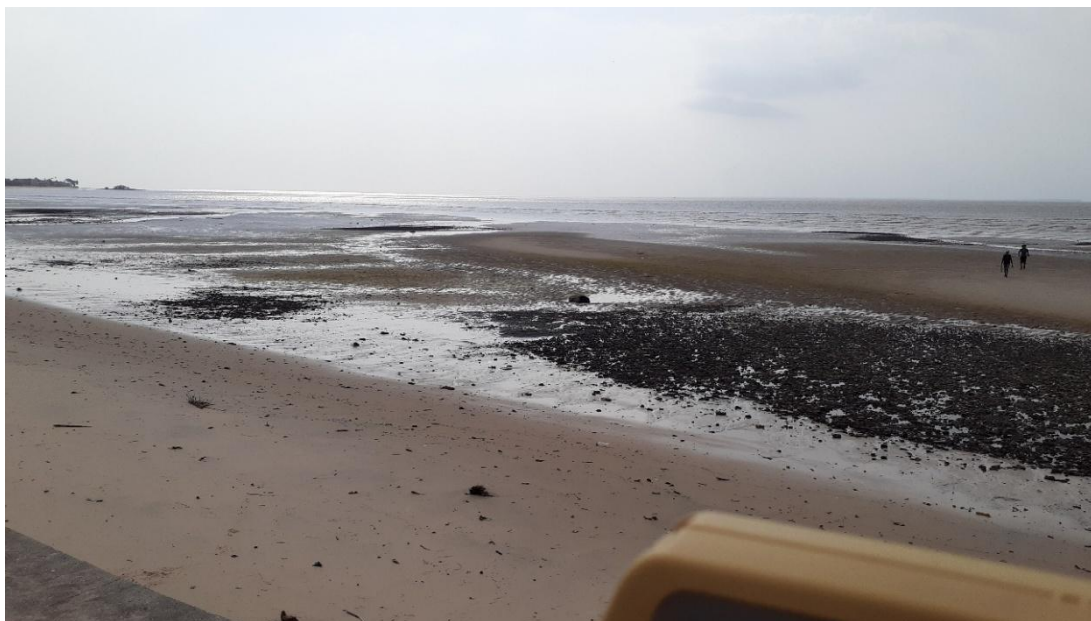
Figura 36. Local do perfil da praia do Porto Arthur. Fonte: Autor.

A praia possui promontórios, afloramentos rochosos e falésias ativas (mais de 50% da faixa de pós-praia) como obstáculos naturais. Além disso, na maior parte de sua extensão foi construído muro de arrimo (mais de 50% do perfil longitudinal) para conter a erosão. O terreno apresenta elevação de ~4 m. A vegetação é pouca (menos de 50% do pós-praia).

O IVC obtido foi 6, classificada como alta vulnerabilidade (Tabela 17). A morfologia da praia (Figura 35) foi expressa por perfil com extensão de 170,7 m e declividade de 1° durante o período chuvoso, já no período menos chuvoso a largura e a declividade foram de 168,3 m e 1°, respectivamente. O balanço sedimentar praial (sazonal) foi negativo com -23,96 m<sup>3</sup>/m e, em ambos os períodos de amostragem, a granulometria foi de areia média. A praia (Figura 36) apresentou avanço (acrecção sedimentar) em relação a variação da linha de costa.

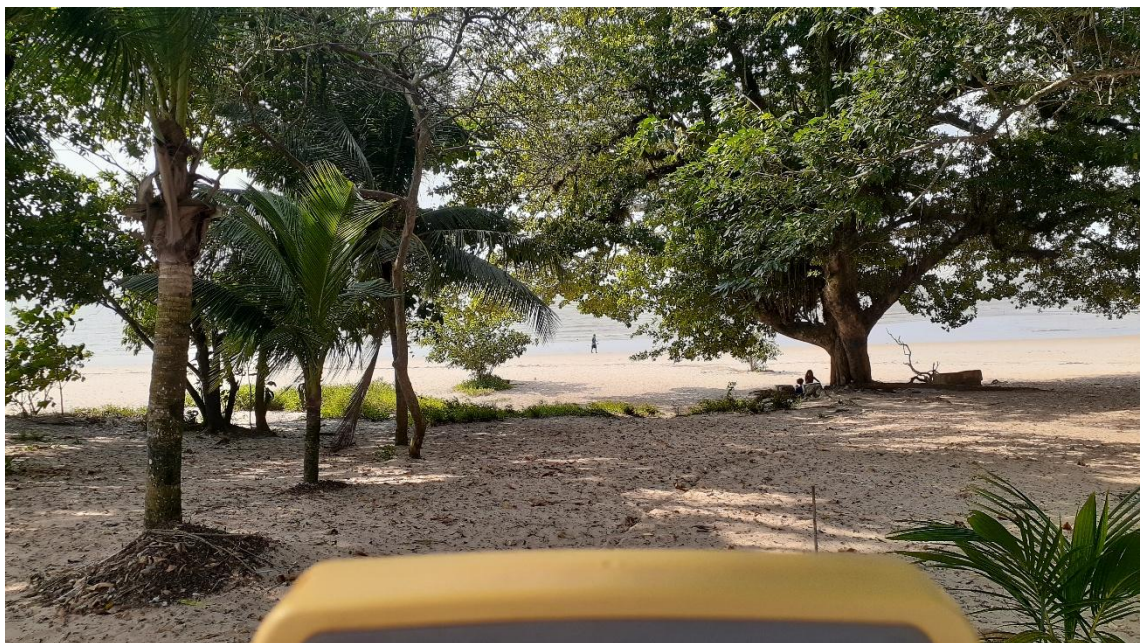
Figura 38. Local do perfil da praia do Chapéu Virado. Fonte: Autor.

A praia possui pontais rochosos como obstáculos naturais. As falésias são ausentes nesta região, assim também como estruturas artificiais costeiras. O terreno apresenta elevação de ~7 m. Além de exibir a região vegetada, bem estabelecida com gramas, arbustos (mais de 50% do pós-praia), e árvores de grande porte.

O IVC obtido foi 4,5 classificada como moderada vulnerabilidade (Tabela 18). A morfologia da praia (Figura 37) foi expressa por perfil com extensão de 98,7 m e declividade de 5° durante o período chuvoso, já no período menos chuvoso a largura e a declividade foram de 124,5 m e 5°, respectivamente. O balanço sedimentar praial (sazonal) foi positivo com 22,16 m<sup>3</sup>/m e, em ambos os períodos de amostragem, a granulometria foi de areia média. A praia (Figura 38) apresentou avanço (acréscimo sedimentar) em relação a variação da linha de costa.

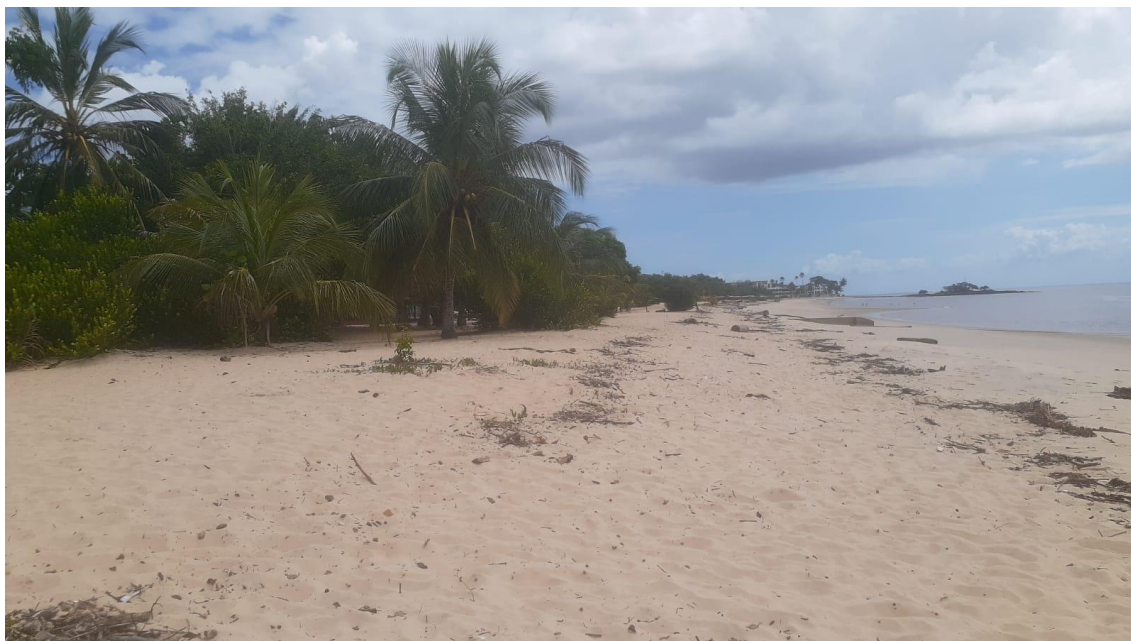
Figura 40. Local do perfil da praia do Farol. Fonte: Autor.

A praia possui promontórios rochosos como obstáculos naturais. As falésias são ausentes nesta região, assim também como estruturas artificiais costeiras. O terreno apresenta elevação de ~5 m. Além de exibir a região vegetada, bem estabelecida com gramas, arbustos (mais de 50% do pós-praia), e árvores de grande porte.

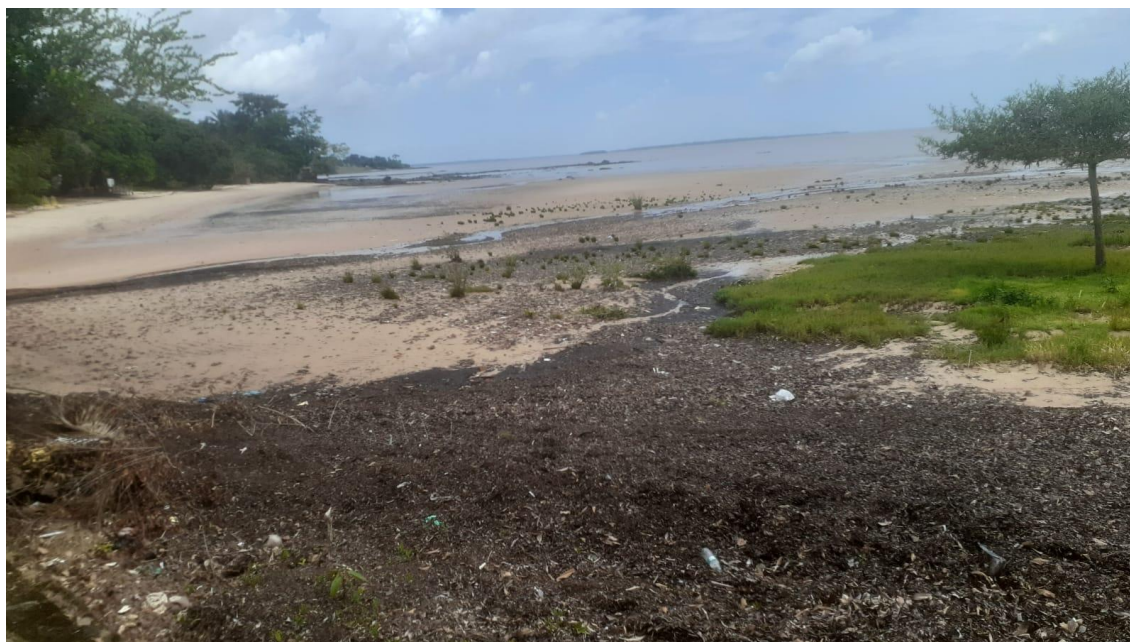
Figura 42. Local do perfil da praia Prainha. Fonte: Autor.

A praia possui promontórios rochosos como obstáculos naturais. As falésias são ausentes nesta região. Mas são observados baixos muros de arrimo, distribuídos em mais de

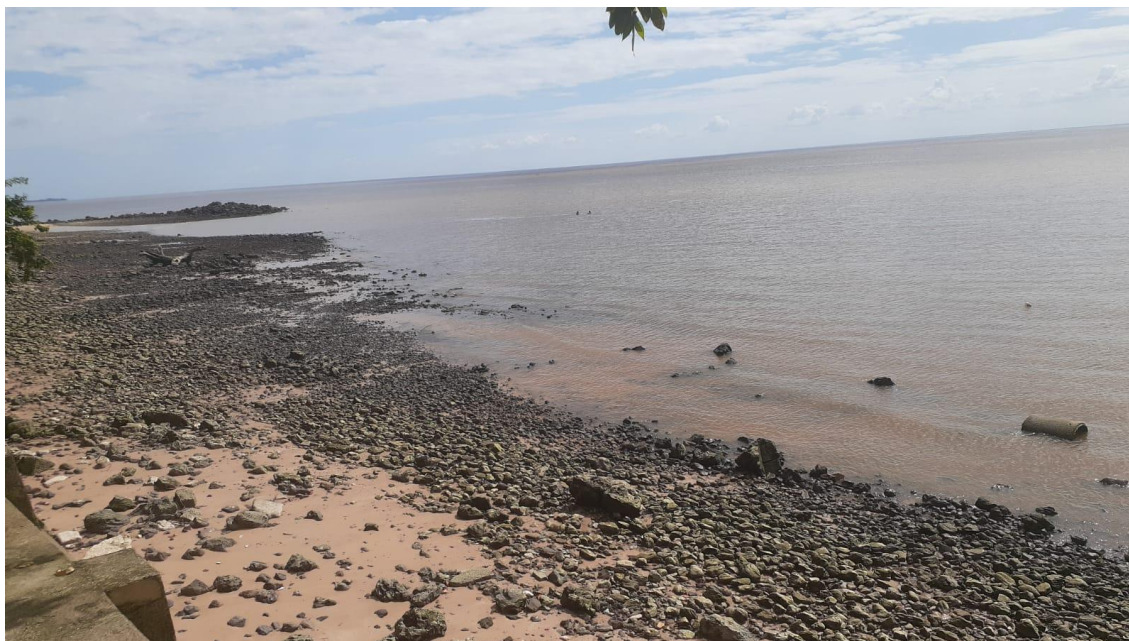
Figura 44. Local do perfil da praia Grande. Fonte: Autor.

A praia possui promontórios, larga área de afloramento rochosos e falésias ativas (mais de 50% da faixa de pós-praia) como obstáculos naturais. Além disso, na maior parte de sua extensão foi construído muro de arrimo (mais de 50% do perfil longitudinal) para conter a erosão. O terreno apresenta elevação de  $\sim 10$  m. Além de exibir a região vegetada, bem estabelecida com gramas, arbustos (mais de 50% do pós-praia), e árvores de grande porte.

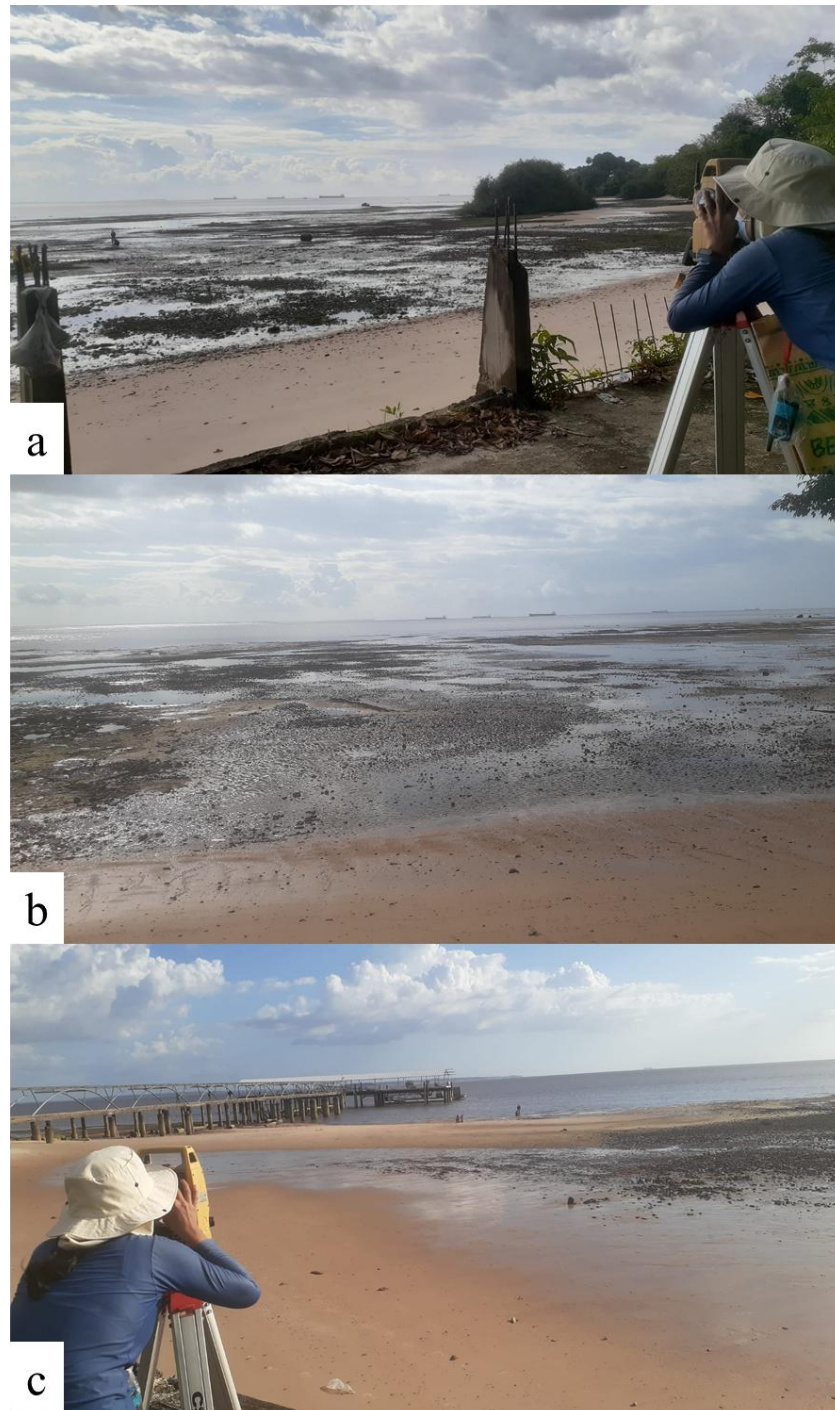
Figura 46. Locais dos perfis da praia do Bispo, porção: a) norte, b) centro e c) sul. Fonte: Autor.

A praia possui promontórios, afloramentos rochosos e falésias ativas (mais de 50% da faixa de pós-praia) como obstáculos naturais. Além disso, na maior parte de sua extensão foi construído muro de arrimo (mais de 50% do perfil longitudinal) para conter a erosão. O terreno apresenta elevação de ~11, 11 e 7 m porções norte, centro e sul. Em relação a vegetação, apenas a região norte e centro apresentam vegetação bem estabelecida com gramas, arbustos (mais de 50% do pós-praia), enquanto a região sul é pouco vegetada.

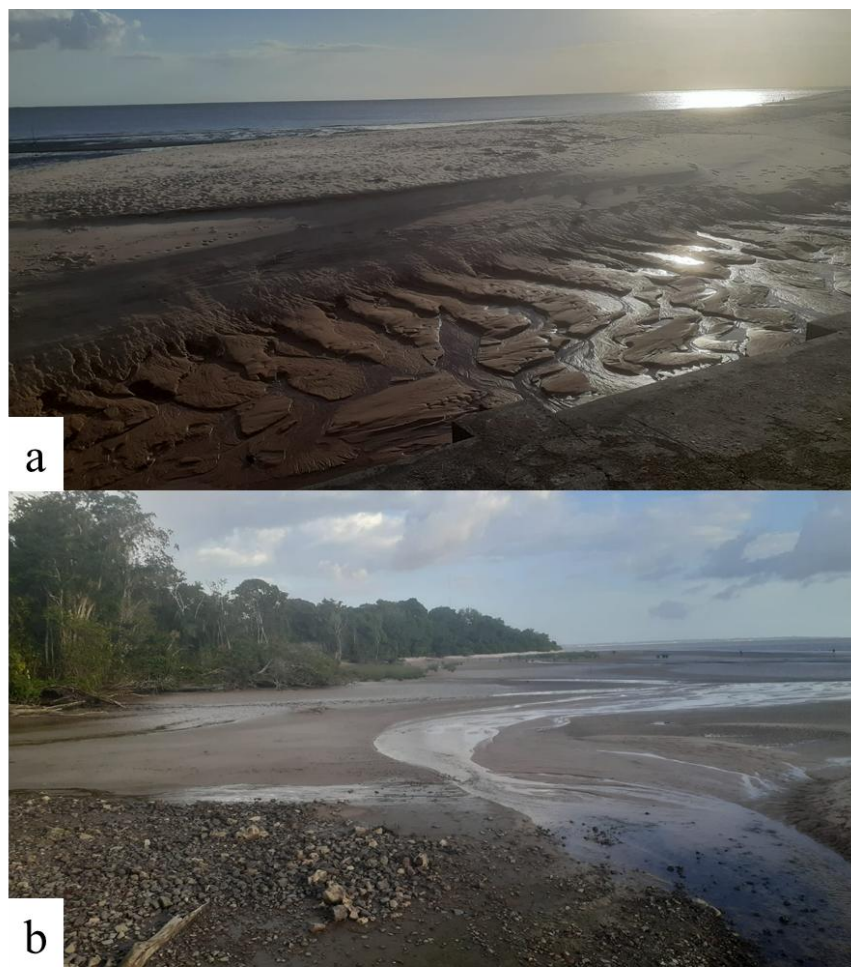
Figura 48. Locais dos perfis da praia do Areião, porção: a) norte e b) sul. Fonte: Autor.

A praia possui promontórios e extensa barra arenosa (porção norte) como obstáculos naturais. As falésias são presentes somente na porção norte. Estruturas de muro de arrimo foram construídas (menos de 50% do perfil longitudinal) para conter a erosão (ao norte), enquanto ao sul não possui. O terreno apresenta elevação de 4 e ~2 m norte e sul, respectivamente. Além disso a região vegetada é bem estabelecida com gramas, arbustos (mais de 50% do pós-praia) e árvores de grande porte.

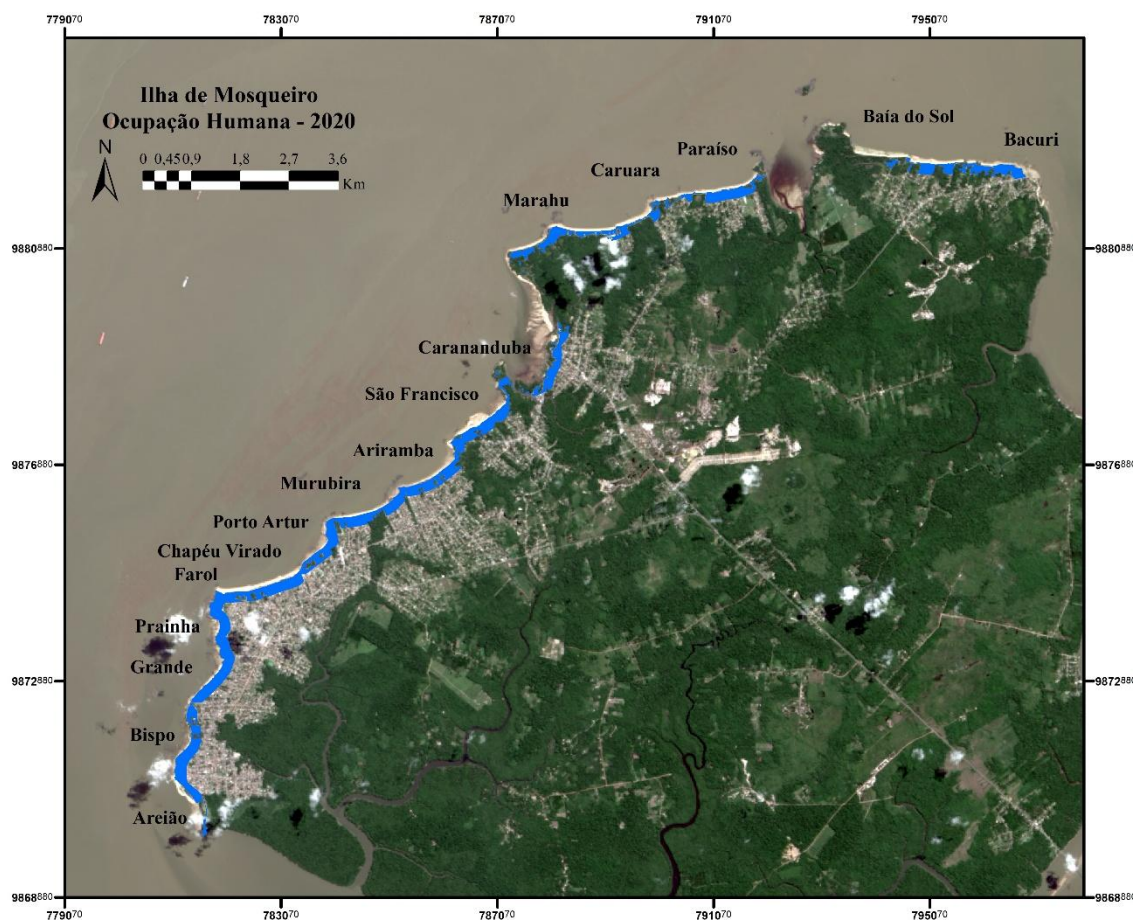
Figura 51. Mapa de ocupação humana, ano de 2020 (imagem Landsat 8/OLI). Contempla área de 200 m a partir da LC em direção ao continente. Fonte: Autor.

Com os dados obtidos após as análises das imagens de satélites, foram efetuados os cálculos a partir da equação 2 e como resultado os níveis de ocupação de cada praia (Tabela 24).

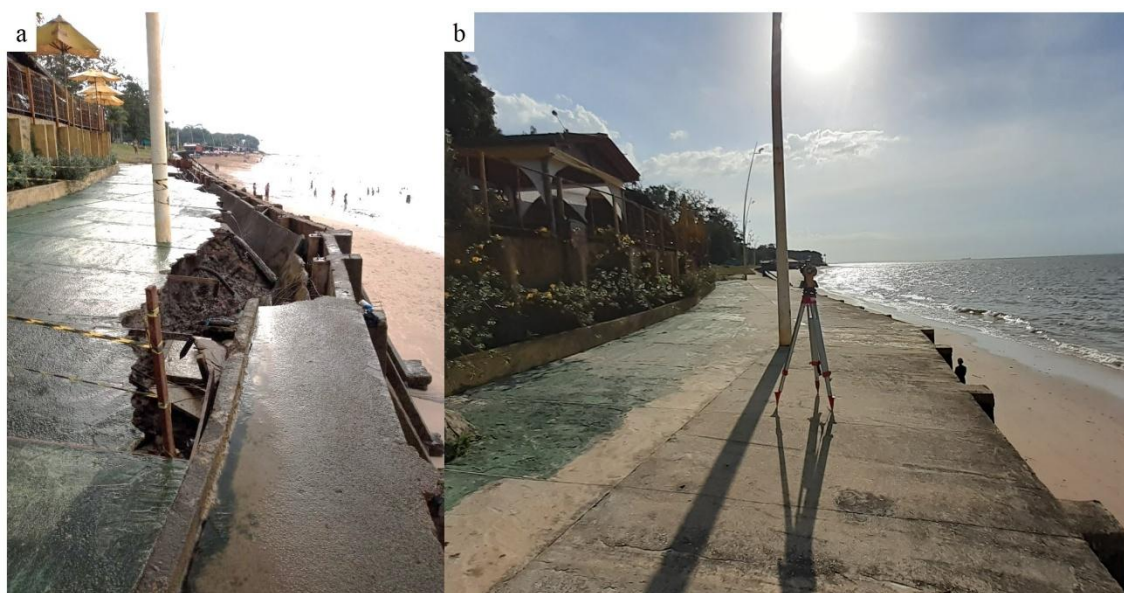
Figura 54. Imagem da praia do Paraíso (porção central): a) Erosão no muro de arrimo e geração de dano. Foto registrada em: 28/02/2021, e b) Muro reconstruído. Foto registrada em: 08/10/2021. Fonte: Autor.

**VIII)** Entre todas as praias analisadas, 10 (Bacuri, Paraíso, Marahu, Ariramba, Murubira, Porto Arthur, Prainha, Grande, Bispo e Areião) possuem estrutura de contenção à erosão, os muros de arrimo; em algumas (Caruara, Paraíso e São Francisco) são observados enrocamentos ou sacos de areia colocados pontualmente pelos próprios moradores. Todas essas estruturas são utilizadas com a função de diminuir ou interromper o avanço da erosão. Em alguns casos, como na praia do Paraíso, o muro de arrimo foi erodido e destruído pela forte incidência de ondas, durante maré alta de sizígia. Isso fez com que danos fossem gerados, porém o muro foi reconstituído posteriormente (Figura 54).
