**INFLUÊNCIA DA PRECIPITAÇÃO NA ATIVIDADE DE BENEFICIAMENTO DE  
CAULIM EM BARCARENA-PA E SEUS IMPACTOS SOCIOAMBIENTAIS**

Dissertação de mestrado apresentada ao Programa de Pós-Graduação em Gestão de Riscos e Desastres Naturais na Amazônia do Instituto de Geociências da Universidade Federal do Pará como requisito para obtenção do título de Mestre.

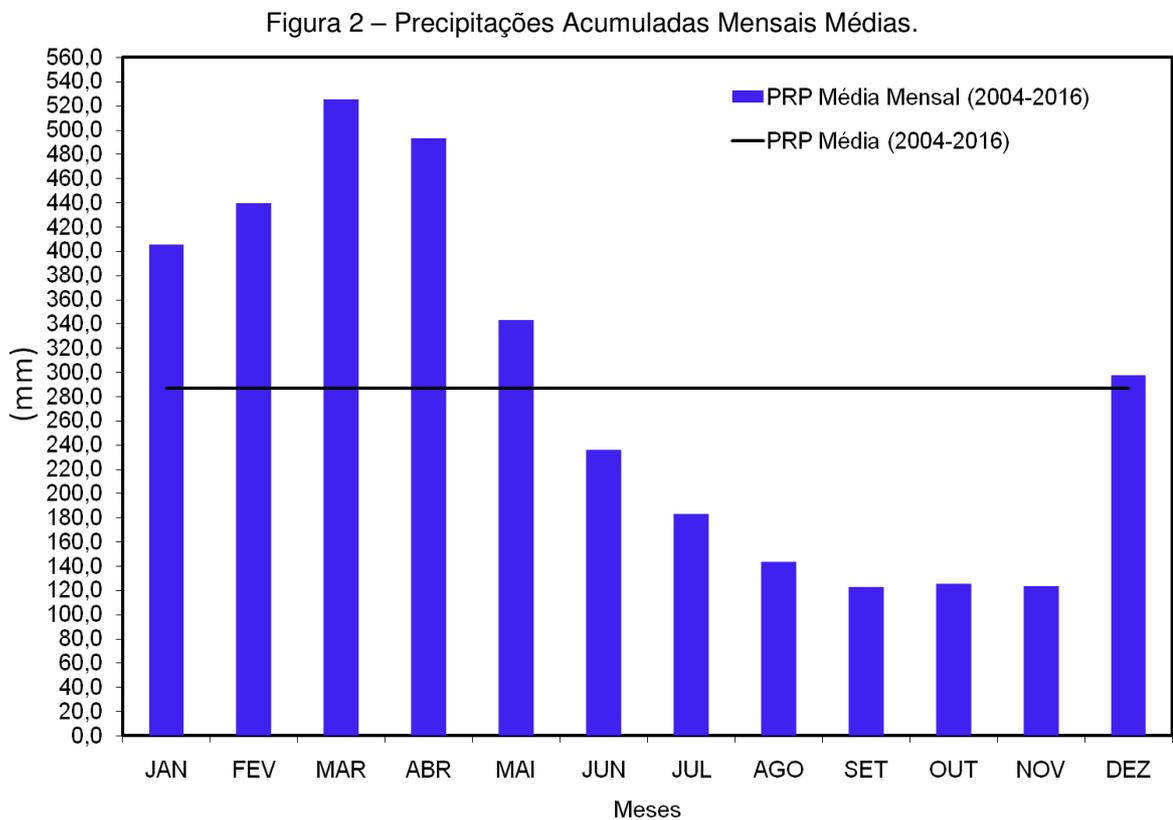
Conforme a Figura 2, nos meses de dezembro a maio as precipitações estão acima de 280 mm, considerando-se este o período chuvoso, enquanto que nos meses de junho a novembro, as precipitações estão entre 100 e 200 mm, sendo este o período menos chuvoso. Verifica-se que os autores Silva Júnior et al. (2012), Santos, Mota e Rocha (2014) e Oliveira et al. (2016) observaram a ocorrência dos mesmos meses no período chuvoso e menos chuvoso.

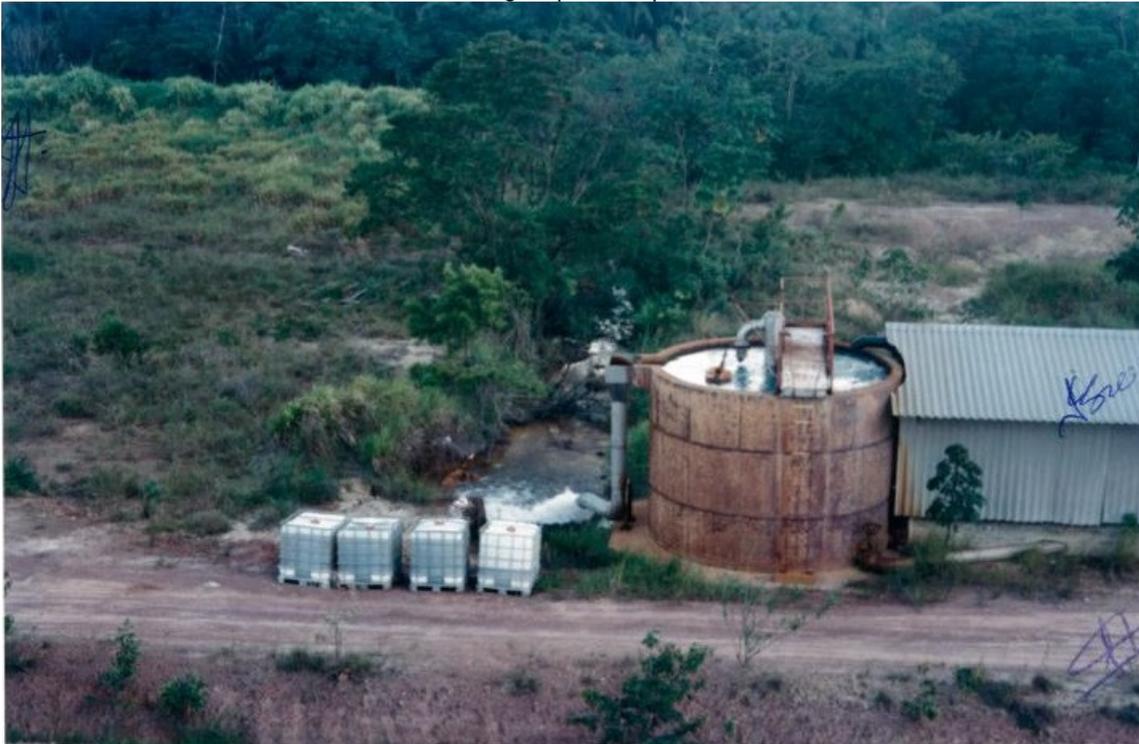
Figura 6 - Sistema de correção de pH dos efluentes líquidos da empresa antes do descarte no igarapé Curuperé.

pH = 4 (inadequado) nos efluentes líquidos da empresa descartado nas águas do igarapé Curuperé, conforme as constatações realizadas e os resultados das análises laboratoriais (PARÁ, 2004a).

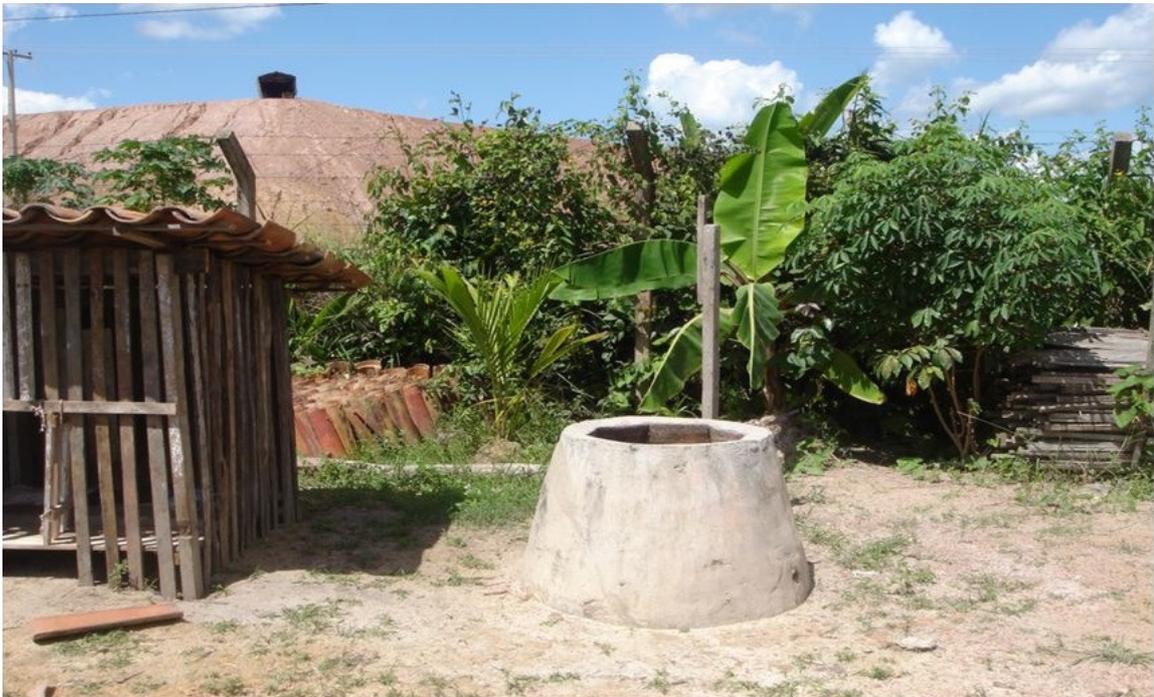
Figura 7 - Poço subterrâneo do tipo Amazonas em residência no bairro Industrial, localizado ao lado da bacia de rejeitos 3 da Imerys.

Segundo depoimentos de moradores do bairro Industrial nos autos do Inquérito Policial nº 0040/2006.000267-9, em julho de 2006, os poços de captação de água para consumo em suas residências localizadas ao lado da bacia de rejeitos da empresa Imerys Rio Capim Caulim S/A, apresentavam coloração esbranquiçada, sendo adotadas providências pela mineradora, como o fornecimento de água potável. Após a citada empresa certificar-se do problema passou a fornecer-lhes diariamente dois garrafões de água mineral e água potável por meio de carros-pipa, adotando as providências necessárias a partir do momento em que tomou conhecimento da poluição (PARÁ, 2006).

Segundo declarações da diretoria da mineradora nos referidos autos de inquérito policial, houve infiltração na Bacia de Rejeitos n. 03, havendo migração de água e caulim para alguns poços amazonas de residências localizadas no bairro Industrial, sendo implantado um sistema abastecimento de água para aquele bairro juntamente com a Companhia de Águas de Barcarena (PARÁ, 2006).

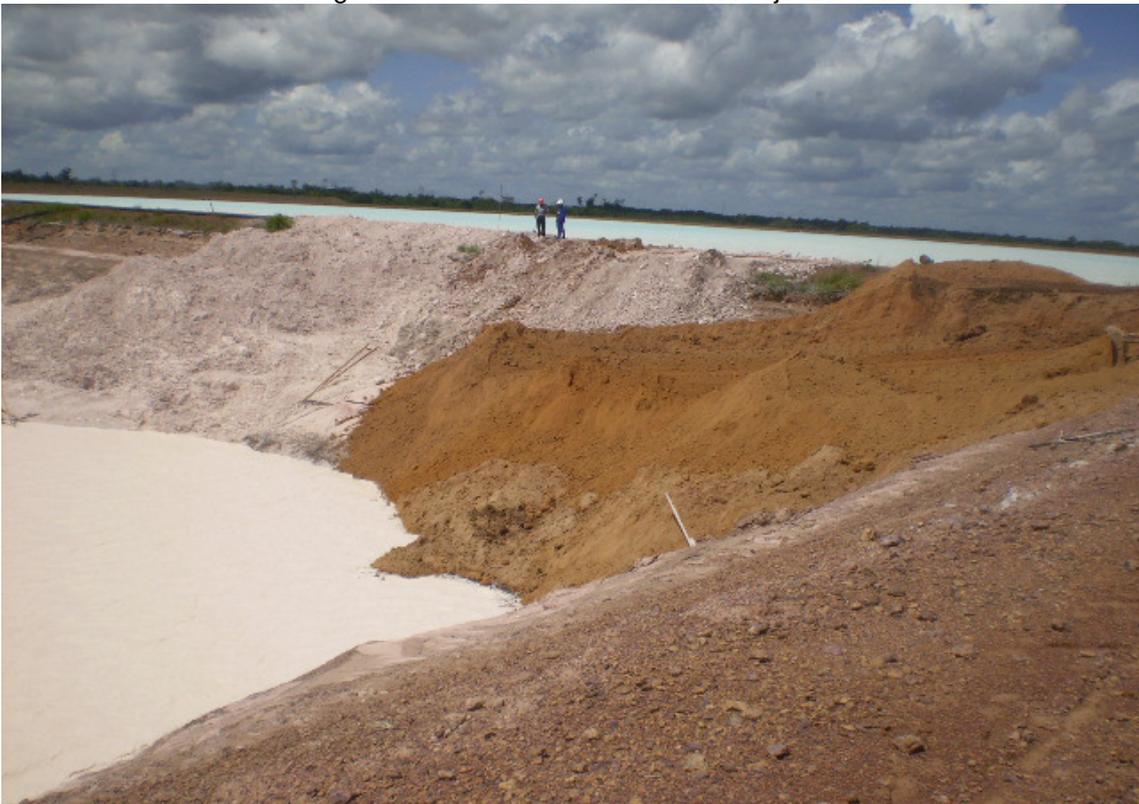
Figura 8 – Microfissuras na bacia de rejeitos nº 3.

No dia 11 de junho de 2007, às 04 horas, segundo depoimento de representante da empresa mineradora nos autos do Inquérito Policial n. 0040/2007.000302-4, foram detectados microfissuras em bacia de rejeitos limítrofe à comunidade do bairro Industrial atingindo os poços amazonas de 15 (quinze) famílias e ocorrendo um vazamento na bacia de rejeitos nº 03 (construída no ano de 2005), em local distinto da infiltração havida no ano anterior na mesma bacia. Na ocasião foi constatado que havia problema na bomba que fazia a sucção de efluentes para a aquela bacia, que depois apresentou vazamento de rejeitos de caulim que atingiu Igarapé Curuperé e o Rio Dendê (PARÁ, 2007d). Conforme ilustram abaixo, as Figuras 8 e 9.

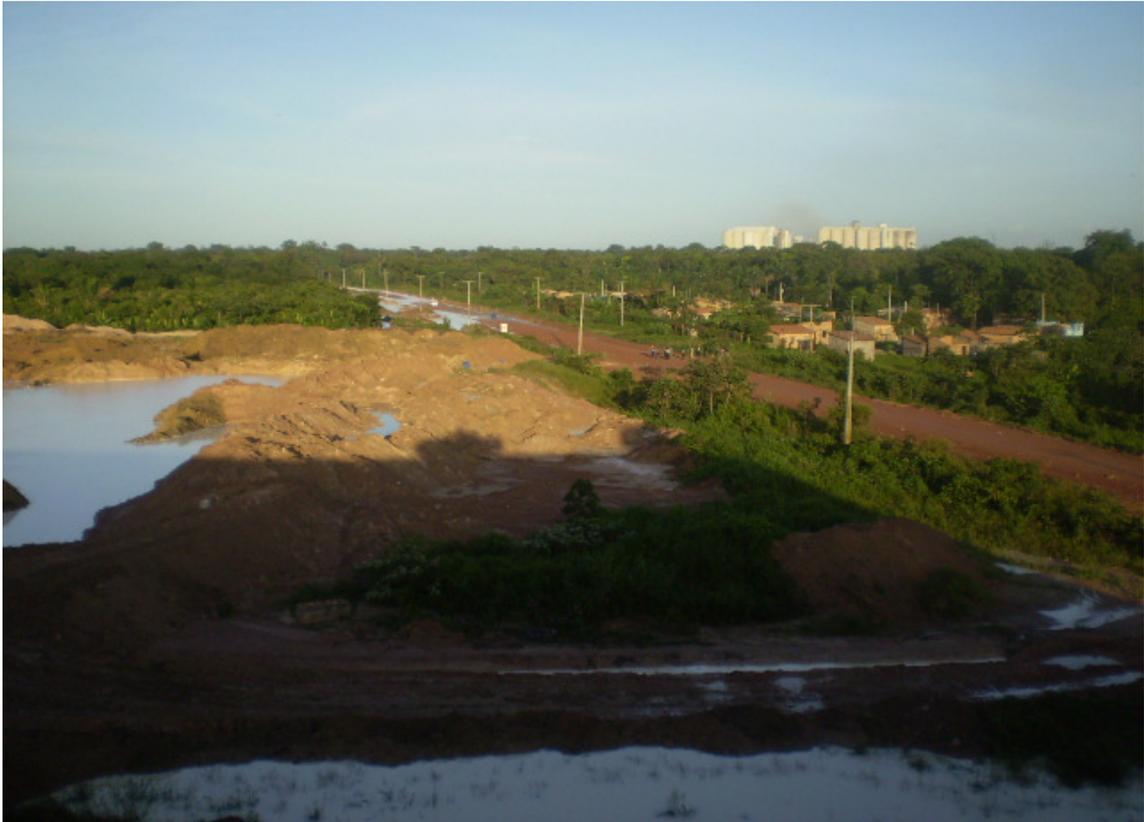
Figura 12 - Bacia de rejeitos 3 (no alto) e bairro industrial (à direita).

Ainda segundo esse relatório, as famílias do bairro Industrial que residem ao longo da bacia de decantação nº 03, estão em área de risco químico e físico e precisam ser removidas com urgência. Esclarece-se nesse documento, que a qualidade das águas de consumo está comprometida tanto no bairro industrial quanto na ilha São João, recomendando a necessidade de ações sanitárias e de educação ambiental que possam trazer melhores condições de higiene. A seguir as Figuras 12 e 13 mostram os citados locais.

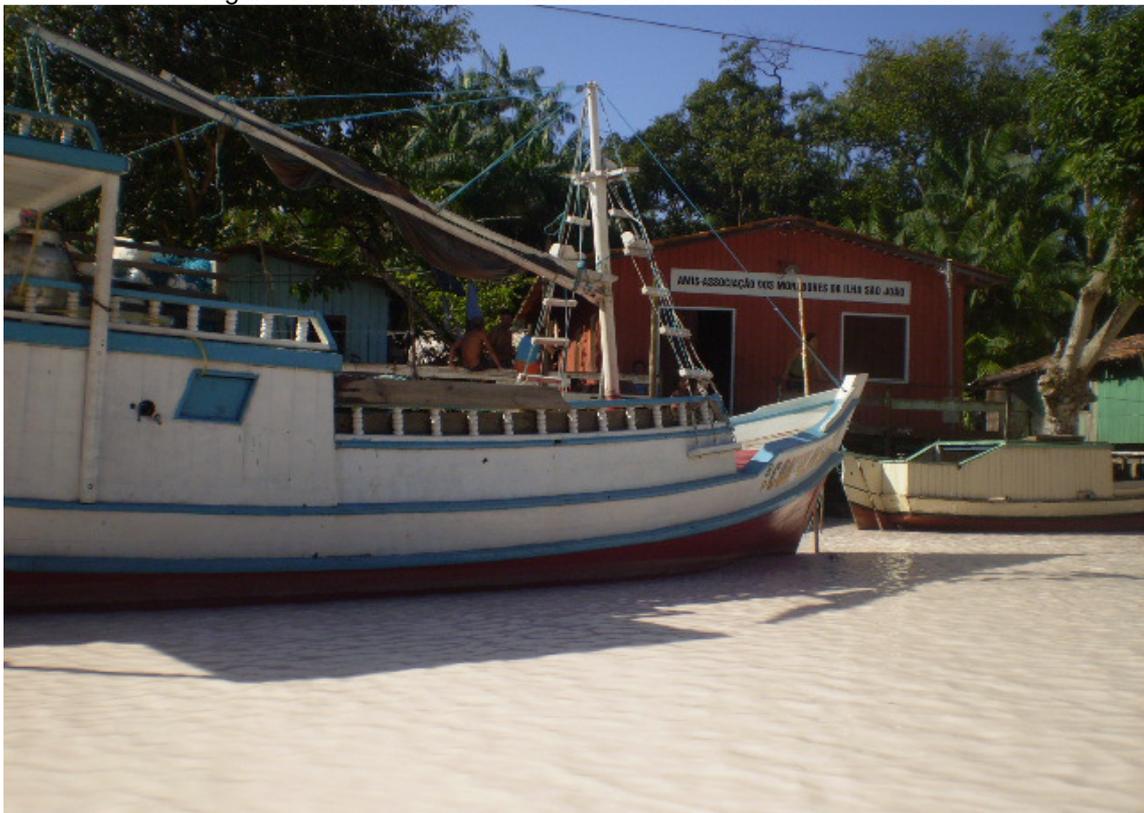
Figura 13 - Rio Dendê e comunidade denominada Ilha São João.

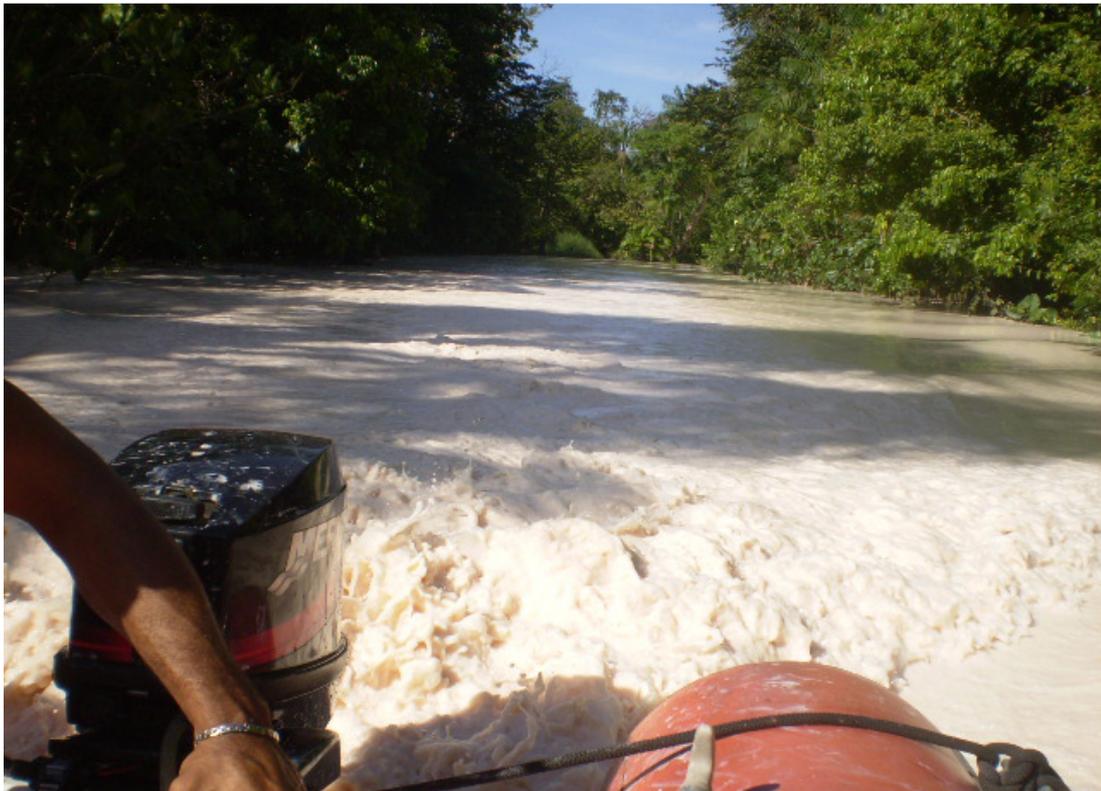
Figura 14 - Barco do Corpo de Bombeiros Militar navegando no Rio Dendê com caulim.

Após perícia realizada nos dias 12, 13 e 18 de junho de 2007, na empresa Imerys Rio Capim Caulim S/A, no seu entorno e nas comunidades próximas, os peritos do Instituto de Criminalística do Centro de Perícias Científicas Renato Chaves concluem que houve poluição ambiental, pois as águas dos igarapés Curuperé, Dendê e Praia de Vila do Conde foram alteradas quanto as suas propriedades físico-químicas tornando-as impróprias para o consumo humano e para o banho (PARÁ, 2007a), abaixo as Figura 14 e 15 mostram as condições das águas do Rio Dendê e Praia de Vila do Conde, respectivamente.

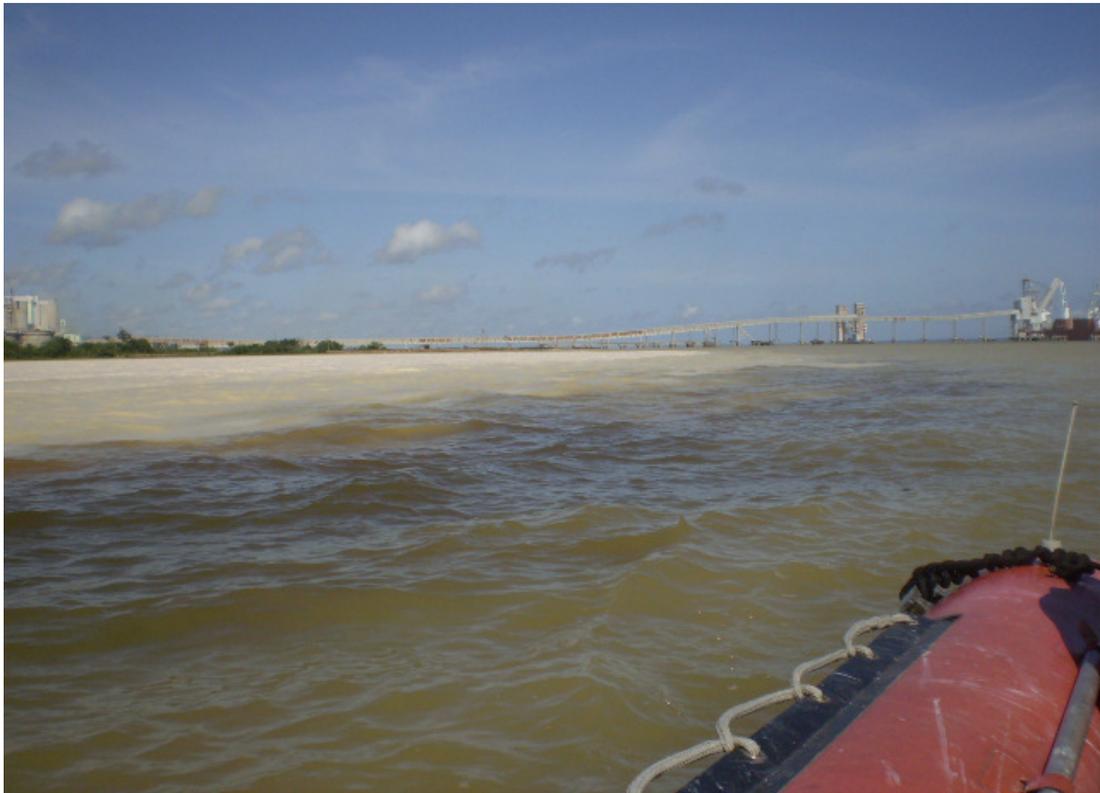
Figura 15 - Barco do Corpo de Bombeiros Militar e a pluma de poluição por caulim em praia de Vila do Conde.

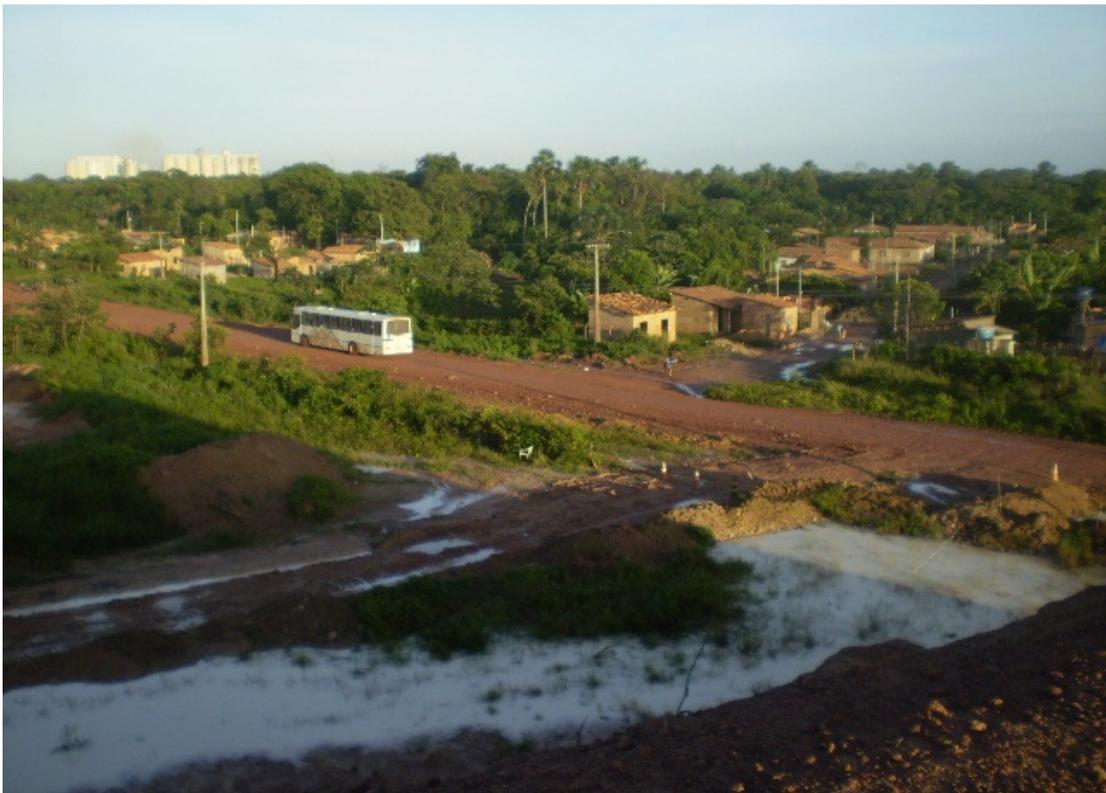
Figura 16 - No alto a bacia de rejeitos 3.  
Embaixo, a estrada de circulação de pessoas e veículos que separa a bacia 3 do bairro Industrial.

Após constatações no local e análises de relatórios, projetos e vistoria da bacia de rejeitos nº 03, os peritos relatam que os taludes à jusante, de forma geral, não apresentavam evidências de deslocamento de terras ou rachaduras que identificassem por ocasião da vistoria, algum comprometimento na estrutura. Entretanto, no ponto de vazamento, as proximidades da emenda entre as bacias de rejeitos nº 03 e 02, os peritos constataram vestígios de desmoronamento parcial das

laterais da crista do talude, com características do dano ter sido produzido por ação mecânica.

Ressalta-se no laudo que a geometria, as características do maciço de terra que compõe o dique, e as características do terreno indicam que não houve falha na concepção do projeto, no entanto o sucesso desse tipo e obra está intrinsecamente ligado ao seu monitoramento (visual e instrumentação), pois a sua consolidação natural ocorre ao longo do tempo, e quaisquer evidências danosas que não foram corrigidas a tempo, podem levar ao desmoronamento da barragem.

Esse laudo ressalta que deve ser levado em consideração a proximidade da comunidade, tornando a localização da bacia de rejeitos nº 03 uma área de risco em caso de ruptura do dique ou percolação intensa em sentido a essa comunidade, será atingida de forma abrupta pelo rejeito líquido, com risco a integridade física de seus moradores, inclusive com possíveis óbitos.

Conclui-se nesse laudo que independente das causas que provocaram o vazamento, este só ocorreu por ausência de monitoramento sistemático da bacia de rejeitos nº 03, o qual permitiria uma avaliação técnica tanto da estabilidade da bacia, quanto de possíveis infiltrações. Entretanto, devido essa bacia encontrar-se em local de risco, esse monitoramento deve ser complementado por plano de contingência (PARÁ, 2007b).

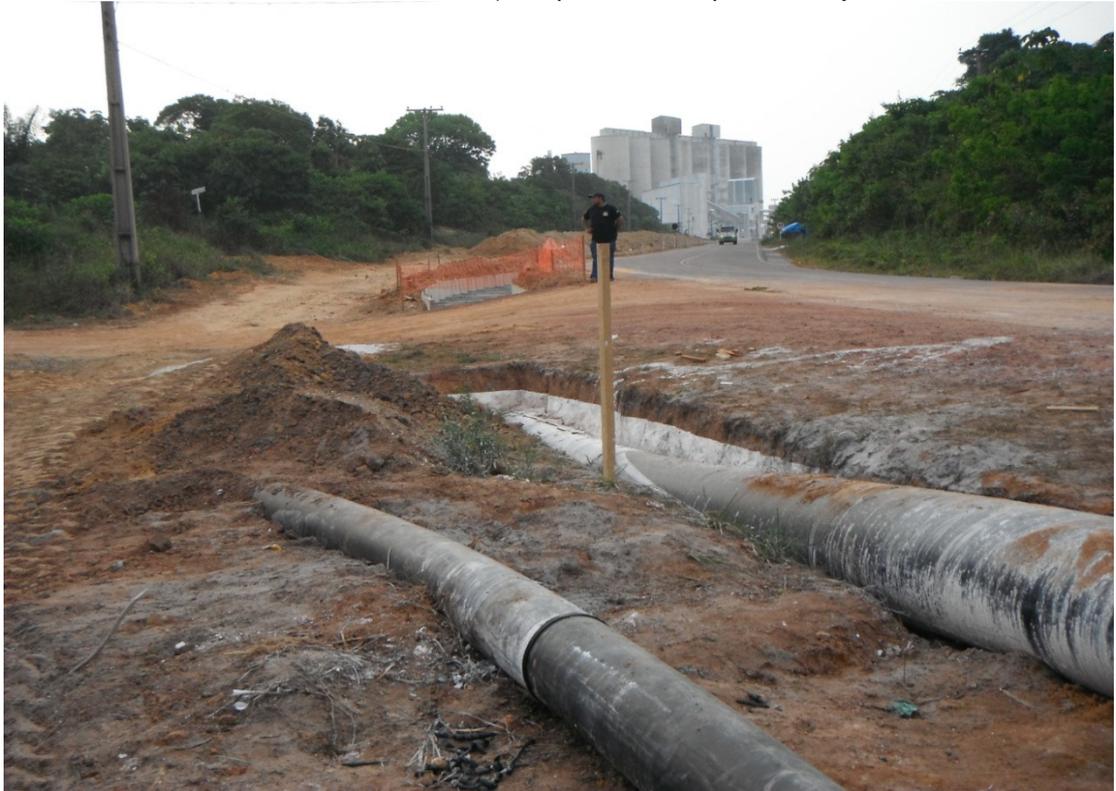
Figura 17 - Mineroduto de PEAD, que transporta caulim por 2,5 Km de extensão, entre o porto (ao fundo) e a planta da empresa Imerys.

Em 25 de novembro de 2011, por volta das 21h10 houve vazamento de caulim do mineroduto da linha porto/planta, da empresa Imerys Rio Capim Caulim S/A, atingindo o solo, a vegetação e o igarapé Maricá, que recebe influência de maré que vem do igarapé Dendê e Baía do Marajó. Conforme consta nos autos do Inquérito Policial n.40/2012.000205-0, esse mineroduto composto de polietileno de alta densidade - PEAD faz o transporte de caulim, contendo 60% de minério sólido e 40% de água, com Ph neutro, por uma extensão de 2,5 Km. Anualmente a empresa registra incidentes relacionados a incêndio na vegetação que margeia a bacia de contenção nº 03, que recebe drenagem pluvial da planta e do porto e água da filtragem do processo de beneficiamento do caulim (PARÁ, 2012c).

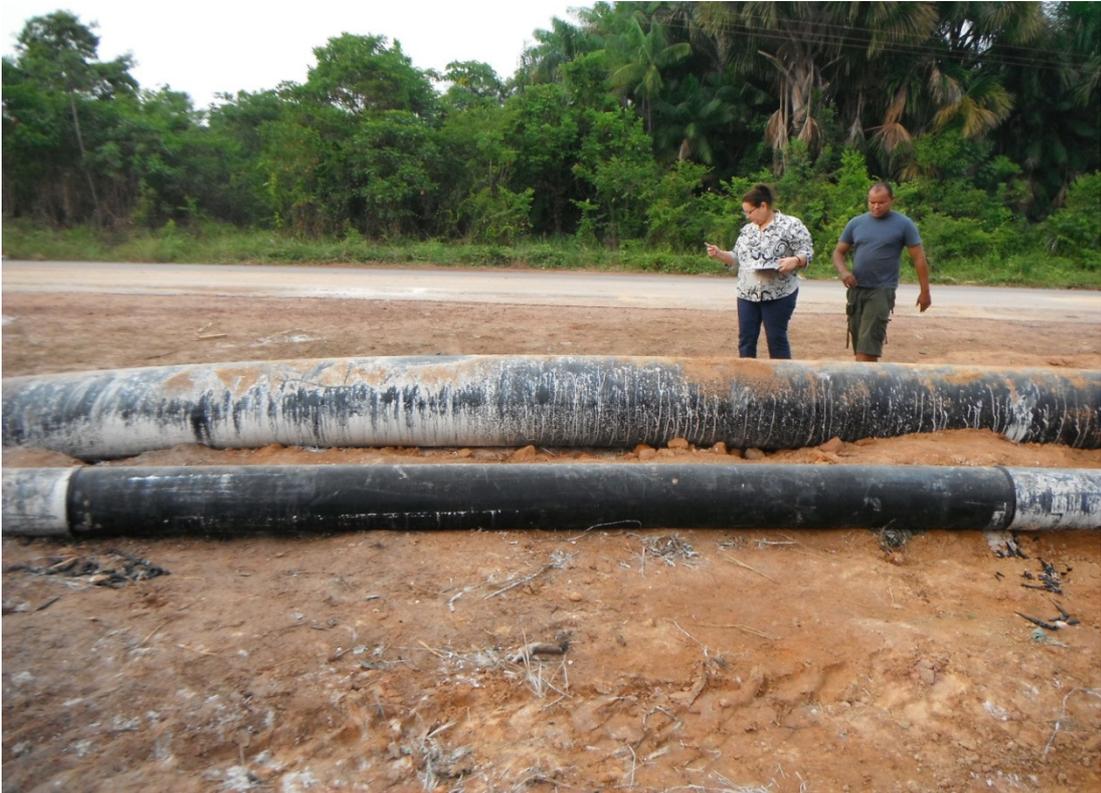
Figura 20 - Pesquisadores do Laboratório de Química Analítica e Ambiental - LAQUANAM/UFPA e a parte do mineroduto substituída.

O Laboratório de Química Analítica e Ambiental - LAQUANAM/UFPA, expediu Relatório Sobre o Vazamento do Duto de Caulim da Imerys Rio Capim Caulim (IRCC) Região de Vila do Conde – Barcarena – Pará, concluindo que houve poluição ambiental nos corpos hídricos com dano ao Curuperé e Dendê, conforme as análises de turbidez realizadas no local, e pelas informações do PEAD, este material não é próprio para locais sujeitos a riscos de vandalismos por fogo, havendo grandes possibilidades de acidentes desta natureza ocorram novamente caso o material dos dutos de caulim não forem substituídos (BRASIL, 2011).

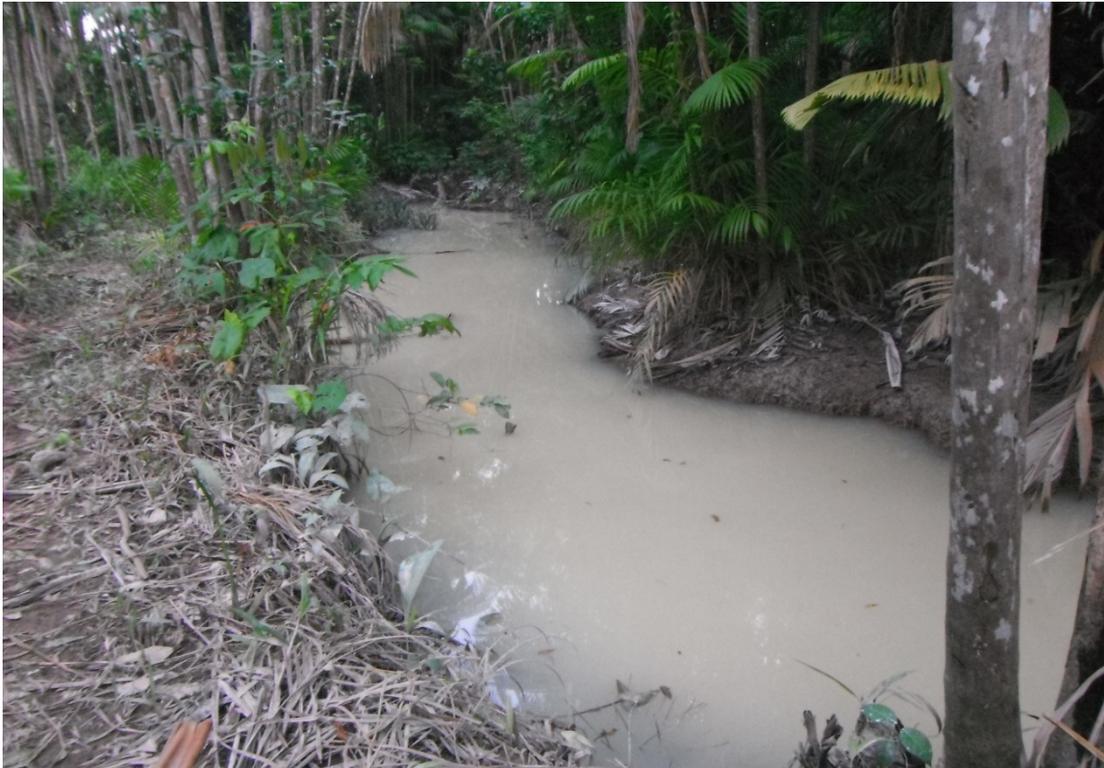
Figura 21 - Vazamento de caulim do mineroduto atingindo o solo, a vegetação e corpo hídrico.

Por meio dos resultados laboratoriais e das constatações observadas *in locu*, os peritos do Instituto de Criminalística do CPC Renato Chaves expediram laudo pericial concluindo que houve poluição ambiental por meio do vazamento de polpa de caulim para o meio ambiente em consequência do rompimento do mineroduto de propriedade da Imerys Rio Capim Caulim S.A. (PARÁ, 2012a).

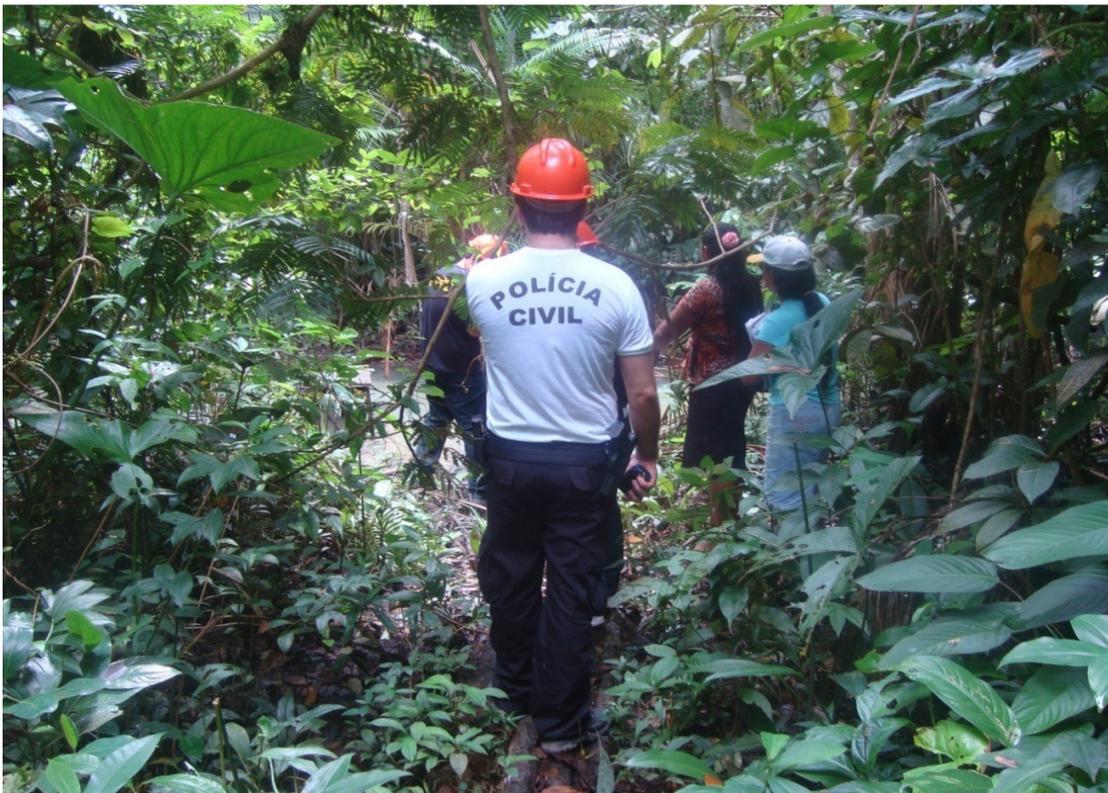
Figura 22 - Polícia Civil investiga vazamento de caulim do mineroduto da Imerys para o igarapé Maricá, na presença de moradores da comunidade.

No dia 02/07/2012 por volta das 12h, ocorreu o vazamento de caulim do duto da empresa Imerys Rio Capim Caulim S/A para o interior do igarapé Maricá que deságua no rio Dendê. Conforme os autos do Inquérito Policial n. 40/2012.000791-1, instaurado na DEMA, no dia 03 de julho de 2012, conseguiram vedar o duto para impedir a continuidade da saída do minério, que com a maré vazante, a mancha branca de caulim desceu pelo rio Dendê em direção a praia da Vila do Conde, atingindo os moradores da Ilha São João, comunidade Maricá e ribeirinhos da margem direita do rio Dendê (PARÁ, 2012d).

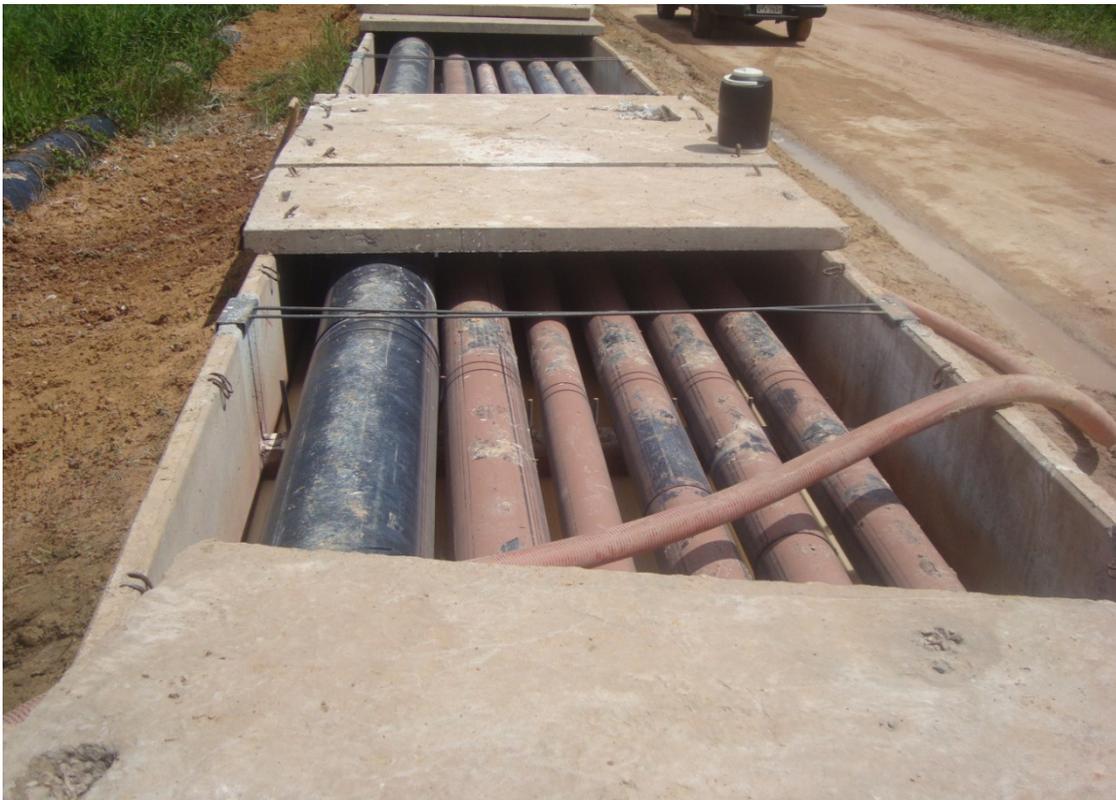
Figura 23 -Mineroduto com 2,5 km de extensão do porto para a planta.

O mineroduto (Figuras 23, 24 e 25) traz caulim da mina no município de Ipixuna do Pará por 160 quilômetros, onde são recebidos em dois tanques que ficam no porto para depois ser bombeados por outro mineroduto com 2,5km, até a planta

de beneficiamento da empresa Imerys. Naquele dia ocorreu uma falha na subestação da própria empresa interrompendo o fornecimento de energia, ocasionando o fechamento de uma válvula que cessou o recebimento do caulim que vinha do porto, que continuou bombeando para a planta, ocasionando o aumento da pressão interna na tubulação que transporta o minério, ocasionando seu rompimento (PARÁ, 2012d).

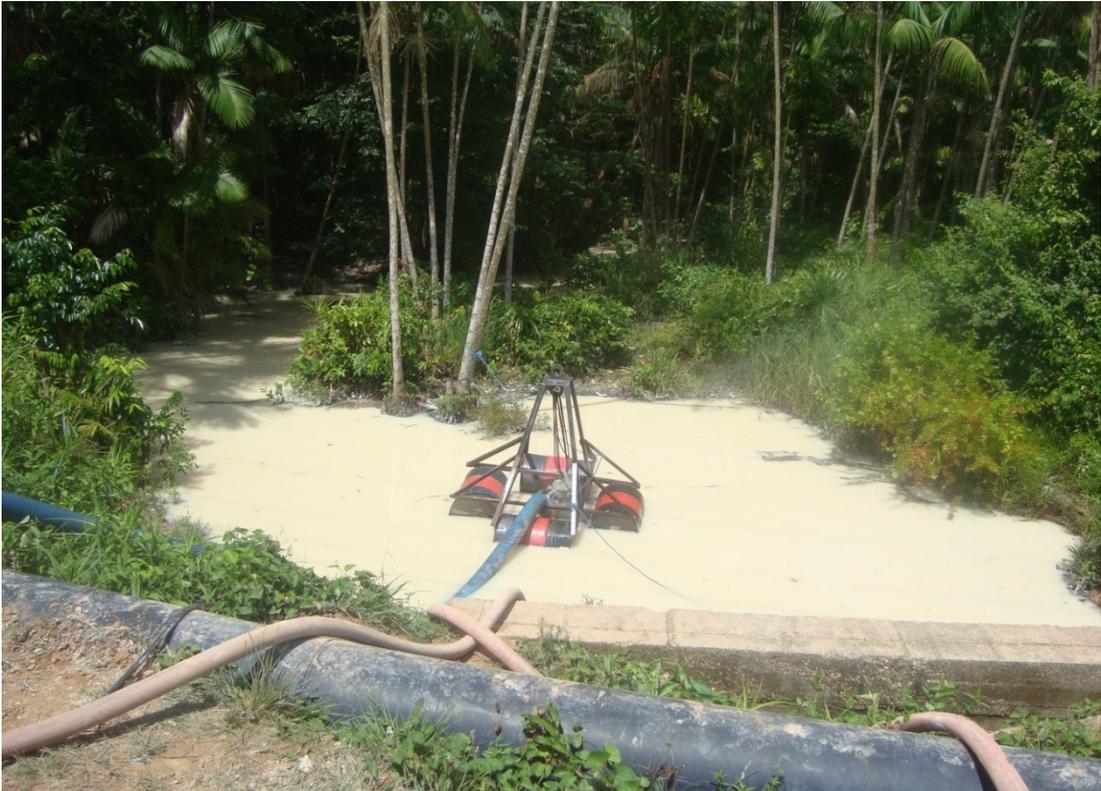
Figura 25 - Mineroduto e vazamento de caulim para corpo hídrico.

Os peritos do CPC Renato Chaves concluíram através de laudo pericial que a empresa Imerys causou poluição em corpo hídrico pelo vazamento de caulim para o meio ambiente, conforme constatado no local e mediante os resultados das análises laboratoriais enviadas pelo Instituto Evandro Chagas - IEC, provocando poluição ambiental no ecossistema do Igarapé Maricá (águas da nascente, vegetação aquática e solo) em decorrência de fissura de mineroduto que ocasionou vazamento de polpa de caulim para o ambiente externo (PARÁ, 2012b).

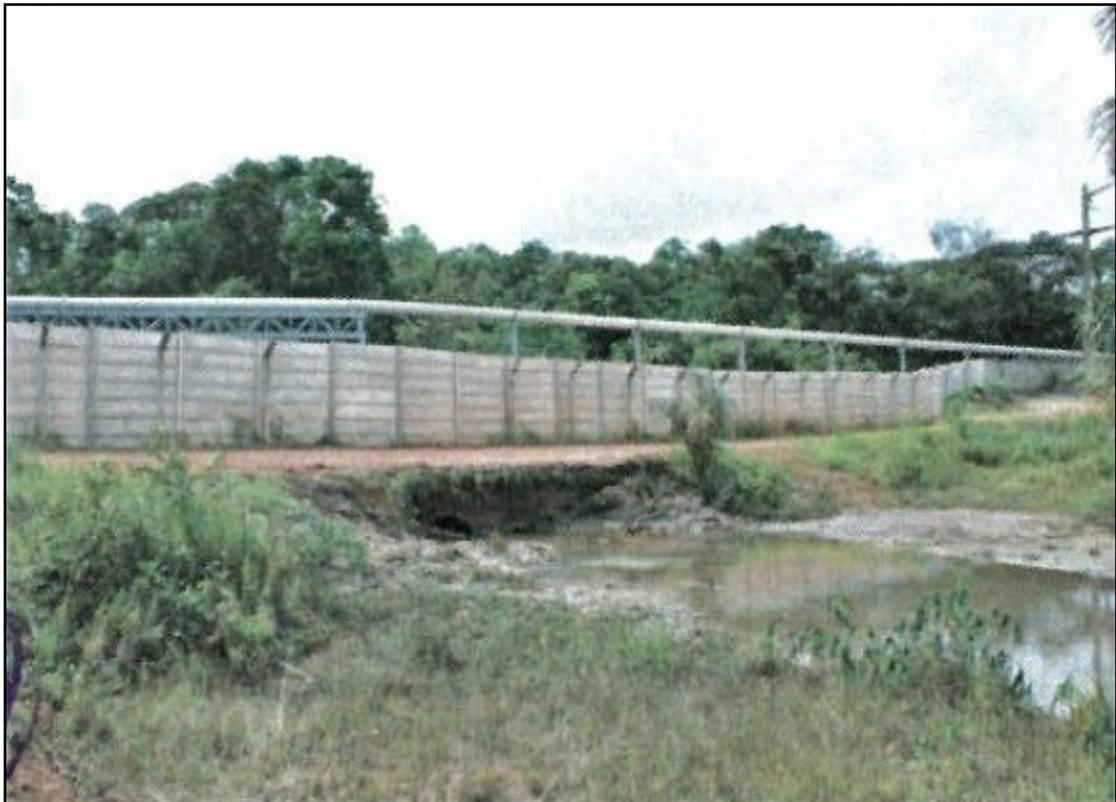
Figura 27 - Troca da tubulação de PEAD para aço inox na empresa Imerys e o igarapé Curuperé.

Devido tratar-se de material mais resistente, foi contratada uma empresa terceirizada para efetuar a troca da tubulação de PEAD para aço inox, para o transporte de água com caulim da bacia 5/B para ser reutilizada na planta da empresa Imerys. Conforme disposto nos autos de Inquérito policial nº 40/2016.100121-0, instaurado na DEMA, no dia 05 de agosto de 2013, por volta das 08horas, no trecho entre a bacia 5 e o igarapé Curuperé, na cota de elevação 8, ocorreu o vazamento de aproximadamente 500 (quinhentos) litros, composto de 95%(noventa e cinco por cento) de água e 5%(cinco por cento) de caulim para o igarapé Curuperé (PARÁ, 2016a). A Figura 27, mostra a troca da tubulação.

Realizada a perícia técnica pelos peritos do Instituto de Criminalística do Centro de Perícias Científicas Renato Chaves, concluíram que ocorreu poluição ambiental pelo vazamento de caulim para o igarapé Curuperé, em consequência da execução de obra na área externa da empresa Imerys Rio Capim Caulim S.A, na substituição da tubulação de PEAD por aço inox (PARÁ, 2013).

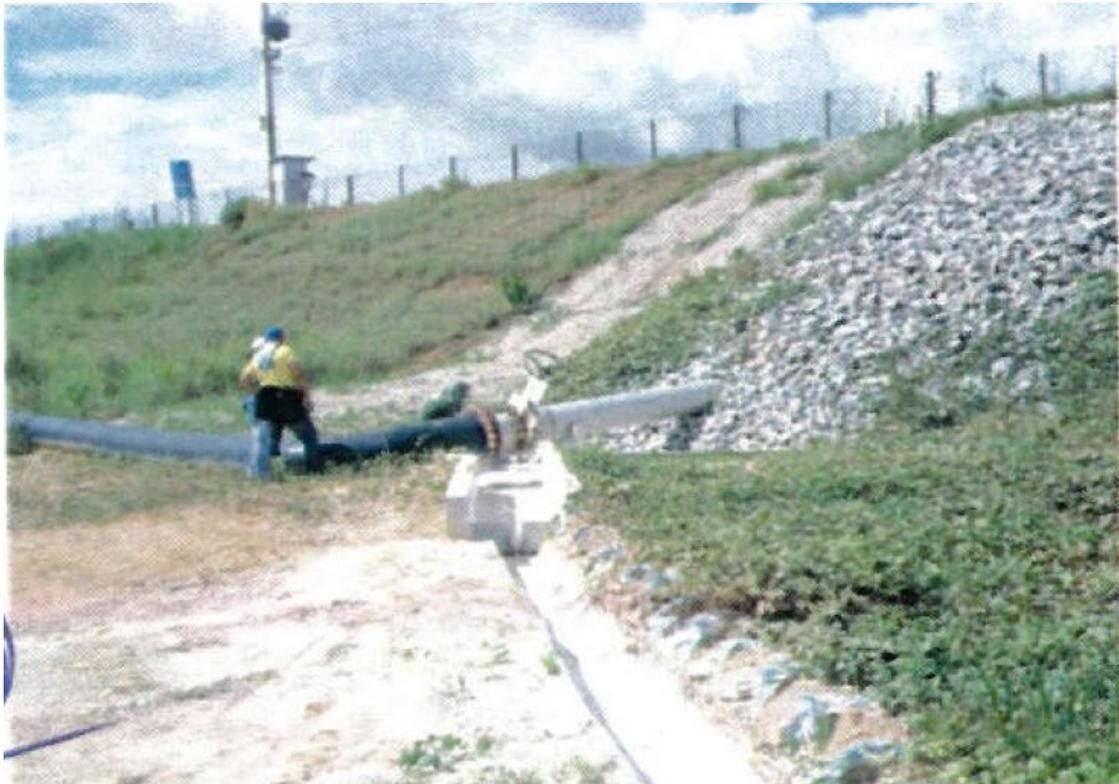
Figura 28 - Filtro invertido da bacia de rejeitos nº 5 C e tubulação em PEAD saindo do talude onde há reforço de pedras.

Conforme consta nos autos de Inquérito policial n. 40/2016.100199-9, instaurado na Divisão Especializada em Meio Ambiente - DEMA, no dia 06 de maio de 2014 ocorreu outro incidente poluidor, quando houve um vazamento pelo filtro invertido da bacia de rejeitos nº 5 C, da empresa Imerys. Há relatos de que naquela noite chovia bastante, havendo um pequeno vazamento de rejeito de caulim que foi potencializado pelo excesso de chuva e devido a declividade do terreno chegou até o igarapé Curuperé (PARÁ, 2016b).

Segundo o Laudo Pericial nº 83/2014, os peritos do Instituto de Criminalística do Centro de Perícias Científicas Renato Chaves constataram que houve poluição ambiental provocada pelas atividades da empresa Imerys Rio Capim S/A, face às evidências encontradas nos locais periciados (PARÁ, 2014).

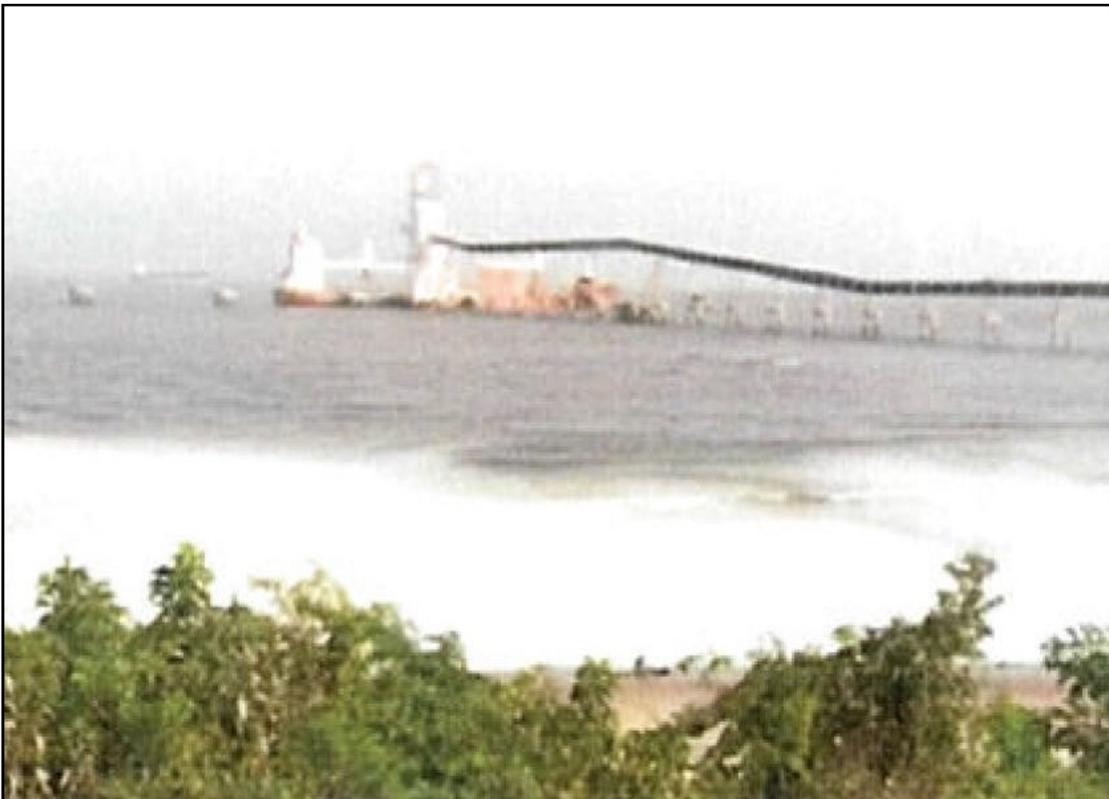
Figura 29 – Vazamento de caulim na área do porto.

Conforme depoimento prestado pela direção da empresa Imerys Rio Capim Caulim S/A, na Divisão Especializada em Meio Ambiente - DEMA, houve um vazamento de caulim na manhã de 29 de outubro de 2016, por volta das 05h:40, na tubulação ao lado do evaporador 6, sendo que às 06:10 h, o equipamento estava desligado, sendo constatado às 07:00 horas a presença de caulim na praia (PARÁ, 2017).

Esclarece-se que o evaporador está localizado na área do porto da empresa TGPM, entretanto estava operando em regime de comodato pela empresa Imerys. O evaporador é um equipamento utilizado para remover água da polpa de caulim, recebendo polpa com sólidos em torno de 50% e retornando para os tanques, polpas com cerca de 65% de sólidos.

Segundo depoimento prestado por responsável pela área de meio ambiente e sustentabilidade da empresa TGPM, houve uma fissura na tubulação de transporte de polpa de caulim dentro do sistema de produção da empresa Imerys, que percolou para a área de comodato onde se encontra o evaporador 6, acessando as canaletas de drenagem pluvial, que fica na divisa da área entre as duas empresas (PARÁ, 2017).
