**PROPOSTA DE INSPEÇÃO DE BARRAGENS ATRAVÉS DE UM APLICATIVO  
PARA DISPOSITIVO MÓVEL**

Dissertação apresentada ao Programa de Pós-Graduação em Engenharia de Barragens e Gestão Ambiental do Núcleo de Desenvolvimento Amazônico em Engenharia, da Universidade Federal do Pará, como requisito para a obtenção do título de Mestre em Engenharia de Barragens e Gestão Ambiental.

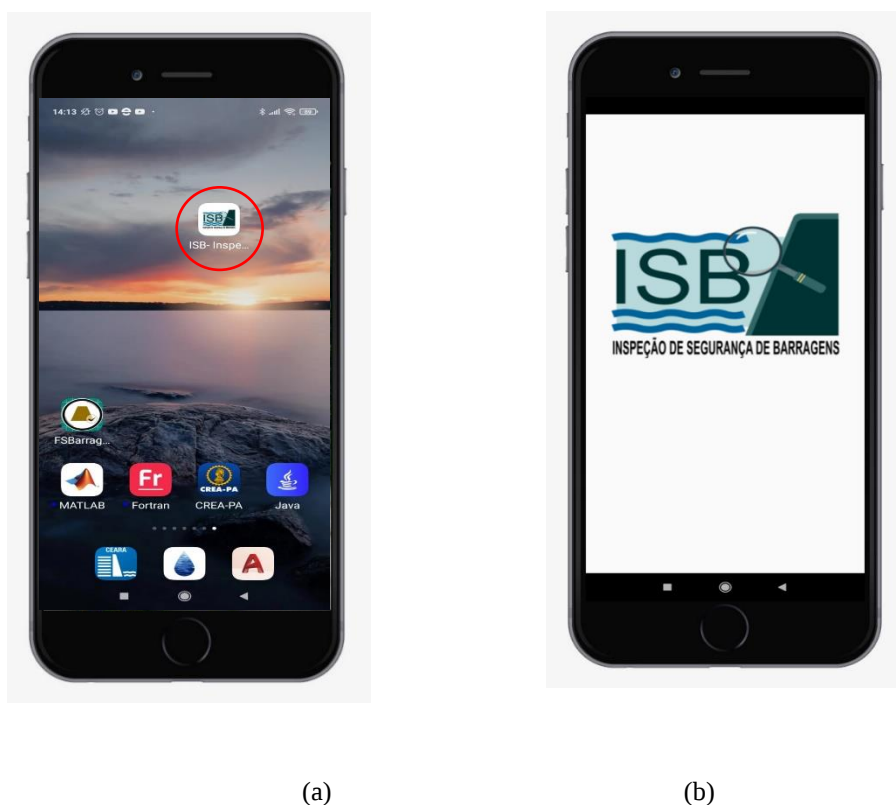
Figura 19- (a) Tela com o ícone do App; (b) Tela inicial com o ícone do App

O aplicativo é um software – aplicativo, estruturado pela plataforma JAVA, posteriormente sendo compilado para ser utilizado em dispositivos Android. A tela de abertura, mostrada na Figura 19, surge logo após clicar no ícone do App (Figura 19a) para inicializar o aplicativo e precede o carregamento dos Sliders, que são apresentados mais adiante. (Android e IOS) aumentando a praticidade de sua utilização.

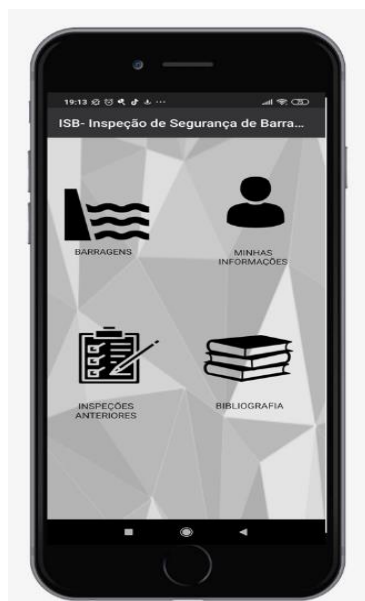
Figura 22– Tela de Menu

Logo após efetuar o *login*, o usuário terá acesso à tela principal do protótipo com suas principais funções. Figura 22 – Tela de Menu. Ela mostra botões harmônicos que permitem um melhor entendimento do usuário para suas necessidades. O App possui também um layout ergonômico e amigável com boa capacidade de interagir com os responsáveis pelo processo de inspeção. Isso é fundamental para o sucesso e utilização correta da ferramenta.

Conforme o observado na Figura 22, a tela de menus apresenta as seguintes informações: “Barragens, Minhas Informações, Inspeções Anteriores e Bibliografia”. Se a opção for “Barragens” aparecerá à tela com os itens ‘Barragens de Terra, Concreto, Usinas Hidrelétricas e BEFC’’. Optando por “Minhas Informações”, aparecerá informações da barragem como nome do responsável pela inspeção, número do conselho e cargo/instituição. Em “Bibliografia”, poderá ter acesso a legislações como a Lei 12.334, Guia de Orientação e formulários Para Inspeções de Segurança de Barragem, além das resoluções da ANA, ANM, ANEEL e IBAMA, bem como informações relevantes para o preenchimento do APP.

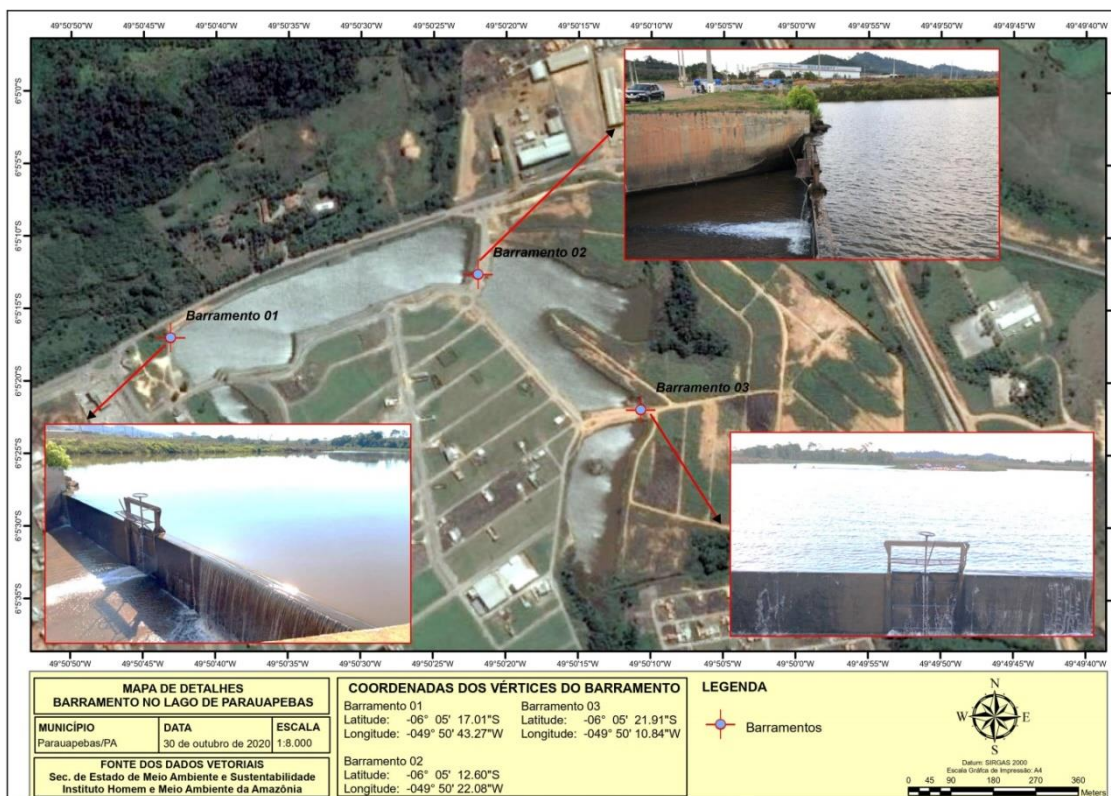
Figura 25 - Localização espacial do barramento

A Figura 25 apresenta a localização espacial do barramento, nota-se a existência de três barramentos em série no Igarapé Ilha do Coco, denominados barramento 01, 02 e 03. Para execução desse ensaio foi escolhido o barramento de número 01.

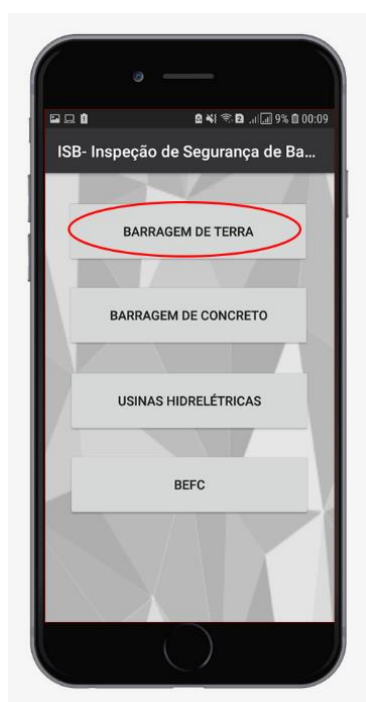
Figura 26 - Tela de Menu (Tipos de barragens)

Com as informações obtidas com o empreendedor e no SNISB (Sistema Nacional de Informações Sobre Segurança de Barragens) 12 de maio 2020, a inspeção foi realizada de forma convencional, conforme o manual de inspeção de segurança de Barragens e através do App. O relatório de inspeção obtido pela forma convencional, encontra-se no anexo I. A inspeção através do App, foi realizada seguindo a seguinte sequência de preenchimento: Iniciar, Barragens, Barragem de Terra, Dados Gerais – condição Atual, Infraestrutura Operacional. Inseridas essas informações básicas que são comuns a todas as barragens, optou-se pelo tipo de barragem a ser inspecionada. O empreendimento é predominantemente barragem de terra do tipo homogênea, logo foi escolhido o menu barragem de Terra, como ilustrado na Figura 26.

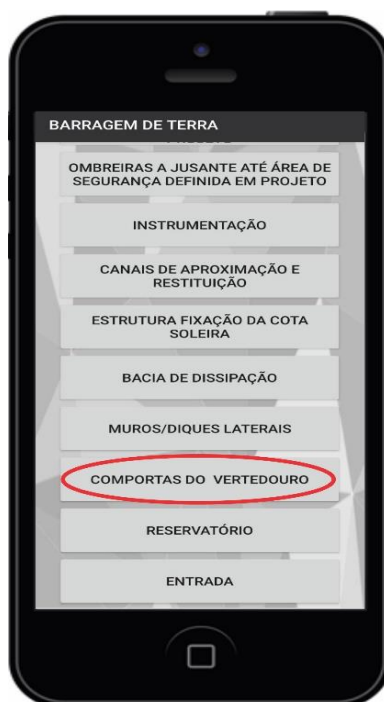
Figura 34-Estrutura Auxiliares Comportas Do Vertedouro

COMPORTAS DO VERTEDOURO

1-Peças fixas (corrosão, amassamento da guia e falha na pintura)

2-Estrutura (corrosão, amassamento e falha na pintura)

3-Defeito das vedações (vazamento)

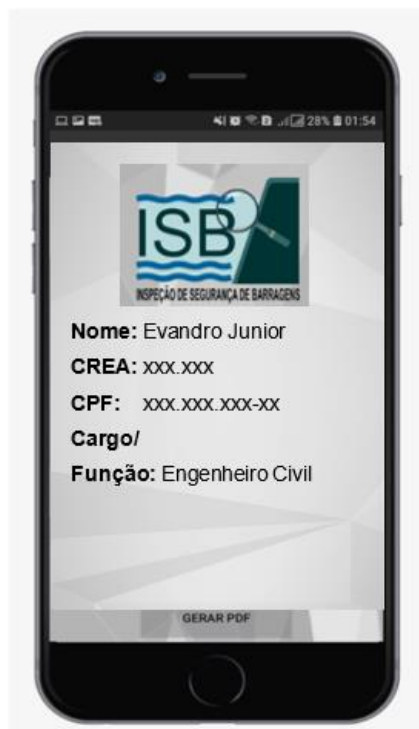
Figura 35 - Tela com a opção gerar relatório em formato PDF e Compartilhar PDF.

Após o preenchimento das fichas de inspeção através do App ISB – Inspeção de Segurança em barragens, em uma tela de visualização ISB é apresentado ao usuário todas as informações coletadas sobre o barramento em questão, sendo possível revisar o preenchimento e gerar o relatório em PDF, ver Figura 35. Desse modo, conferidas as informações da barragem inspecionada foi gerado o relatório “Inspeção da Barragem Ilha do Coco 001/2020”, apresentada no Anexo B.

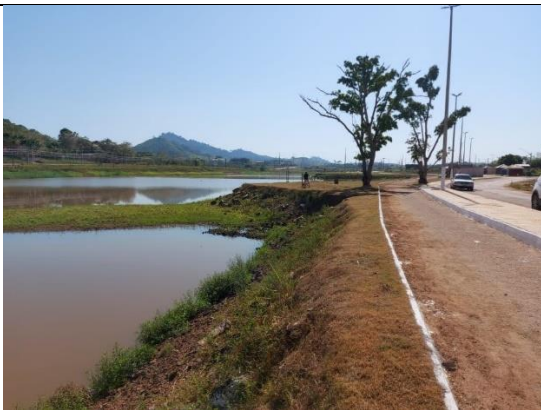
| FICHA DE INSPEÇÃO TRADICIONAL PARA BARRAGEM DE TERRA (TALUDE DE MONTANTE) | | | | |
|---|---|---|---|---|
| OBS: No barramento em destaque foi constatado a deterioração do <i>rip-rap</i> . Por haver um descolamento da estrutura que compões o enrocamento com a conseqüente diminuição da largura do maciço | | | | |

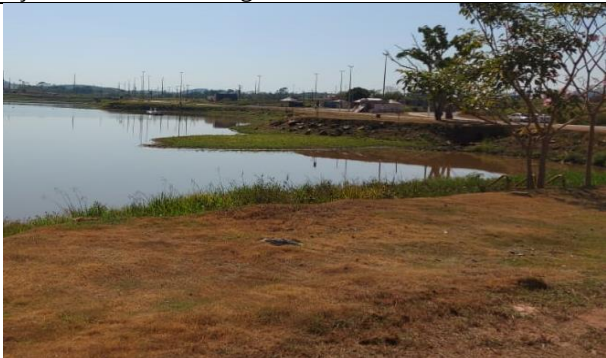
| FICHA DE INSPEÇÃO TRADICIONAL PARA BARRAGEM DE TERRA | | | | |
|---|---|---|---|---|
| Comentários: Não foram encontrados sinais de movimentos bem como indicadores de deslizamentos. No entanto foi constatado a presença de arbustos ao longo do talude. | | | | |

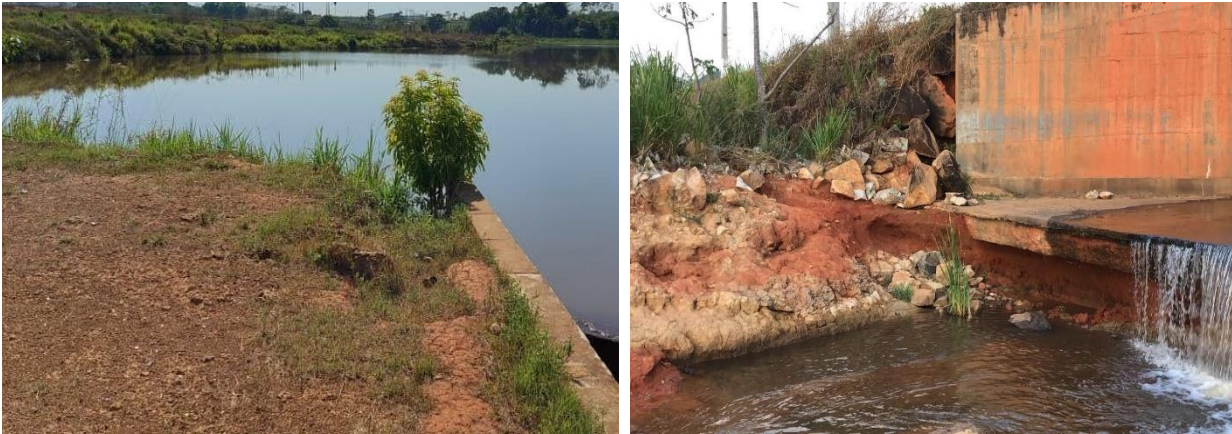
| FICHA DE INSPEÇÃO DE BARRAGEM DE TERRA | | | | |
|---|---|---|---|---|
| Comentários: Foram encontrados arbustos e erosões na estrutura inspecionada. | | | | |

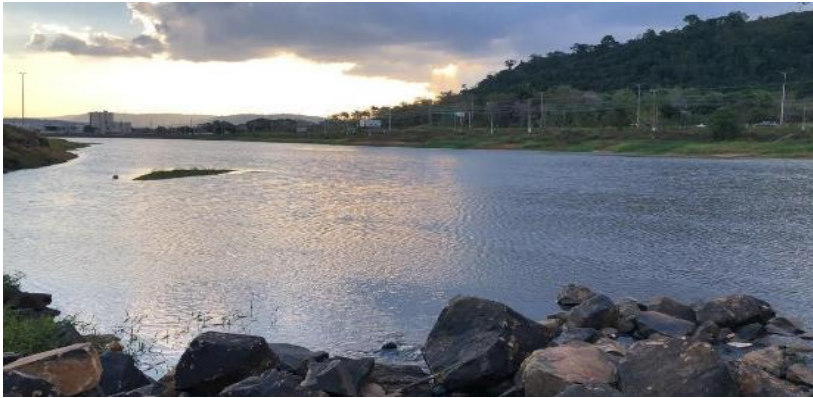
| FICHA DE INSPEÇÃO DE BARRAGEM DE TERRA | | | | |
|---|---|---|---|---|
| Comentários: Ao longo do reservatório foram sinais de assoreamento. | | | | |
