UNIVERSIDADE FEDERAL DO PARÁ
INSTITUTO DE GEOCIÊNCIAS
PROGRAMA DE PÓS-GRADUAÇÃO EM OCEANOGRAFIA

DISSERTAÇÃO DE MESTRADO

**ANÁLISE MULTITEMPORAL DA LINHA DE COSTA E
INDICADORES DE EROSÃO NA PRAIA DA PONTA
D'AREIA, ILHA DO MARANHÃO: DIAGNÓSTICO DOS
IMPACTOS DE OBRAS COSTEIRAS**

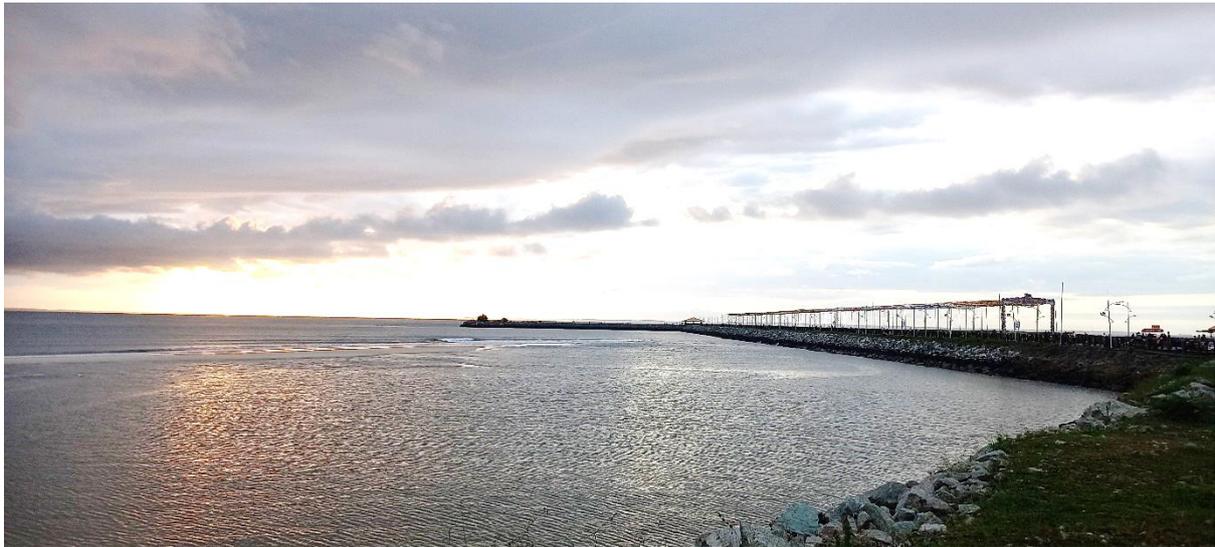
Figura 2 - Espigão costeiro na praia da Ponta D'Areia. Fotografia retirada em: 15jul2022.

A praia da Ponta D'Areia, localizada a sudoeste da ilha do Maranhão, (Figura 1), setor do Golfão Maranhense, possui aproximadamente 2,5 km de extensão, sendo limitada pelo rio Anil e pelas falésias da Ponta do Farol. A praia é caracterizada por Albuquerque (2018) e Lima *et al.* (2022) como ultra dissipativa na baixa-mar e dissipativa sem bancos na preamar. Na direção sudoeste tem-se um espigão costeiro transversal a linha de costa (Figura 2).

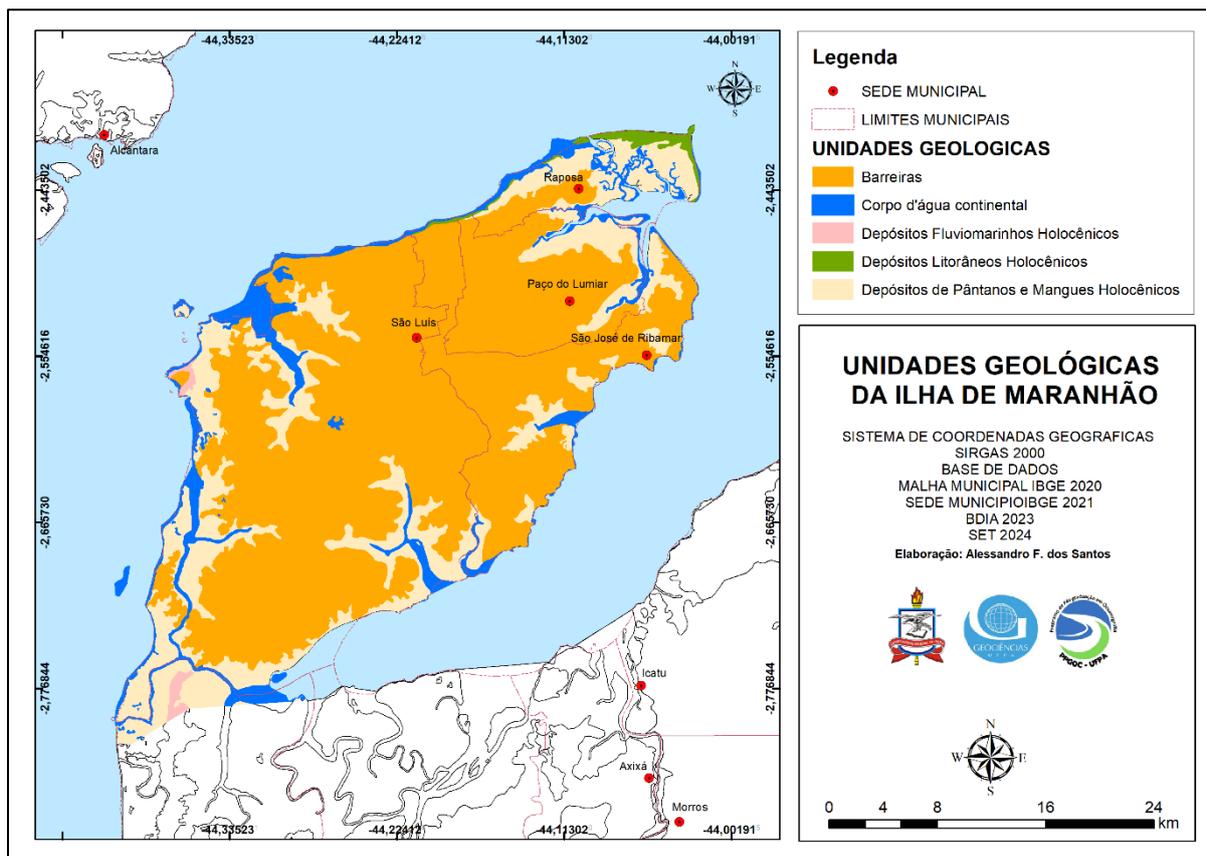
Figura 3 – Unidades Geológicas da ilha do Maranhão -MA.

A formação geológica de São Luís (Figura 3), segundo o Serviço Geológico do Brasil, se divide em quatro unidades estratigráficas: (1) Depósitos Litorâneos compostos por areias quartzosas de ambientes transicionais costeiros (dunas costeiras, praias, planície arenosa e cordões litorâneos antigos); (2) Depósitos de Pântanos e Mangues formados por siltes e argilas não adensados, maciços e bioturbados; (3) Formação Barreiras com arenitos, arenitos ferruginosos, cascalhos, sedimentos areno-argilosos de ambiente continental a transicional, depositados em sistemas fluviais, canais de maré e planícies de inundação; e (4) Grupo Itapecuru formado por arenitos arcoseanos estratificados, grossos a conglomeráticos, com níveis pelíticos ambiente de canal fluvial e de maré (Crpm 2012).

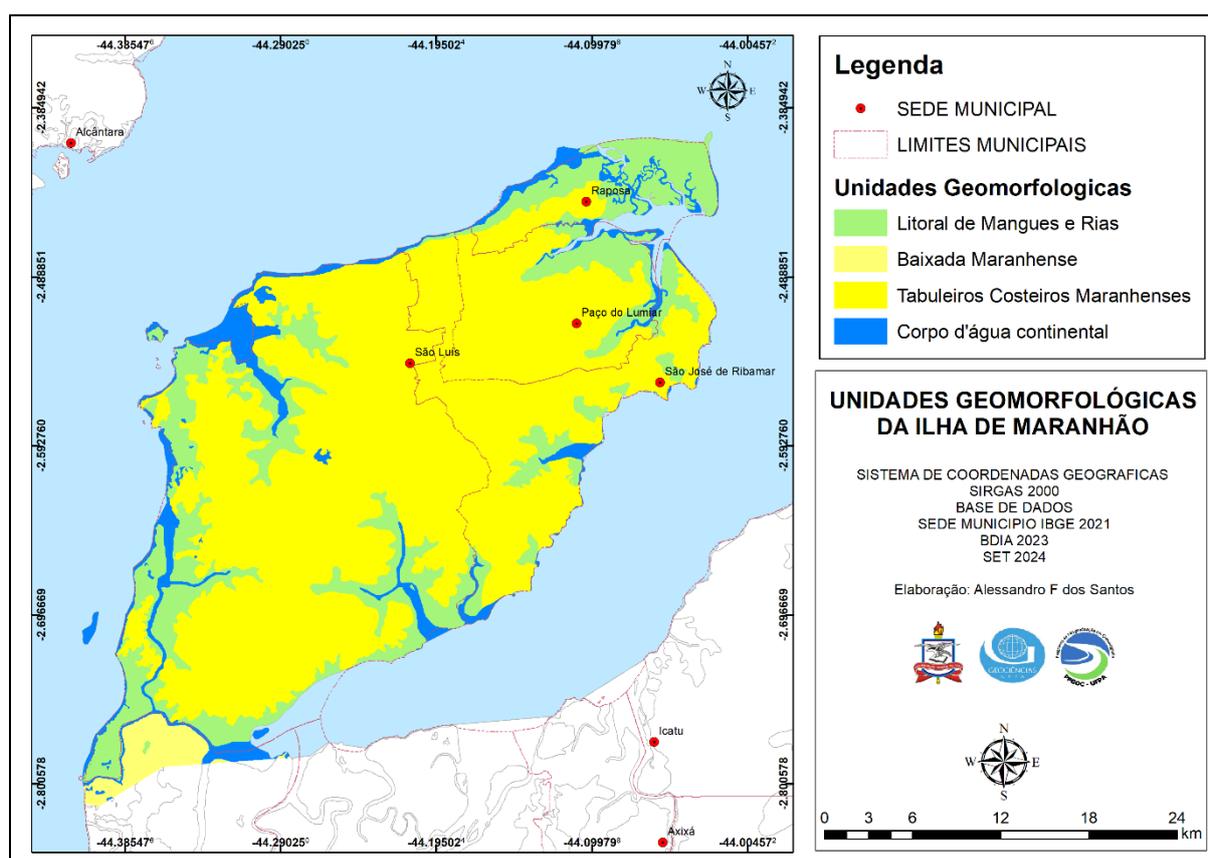
Figura 4 – Unidades Geomorfológicas da ilha do Maranhão -MA.

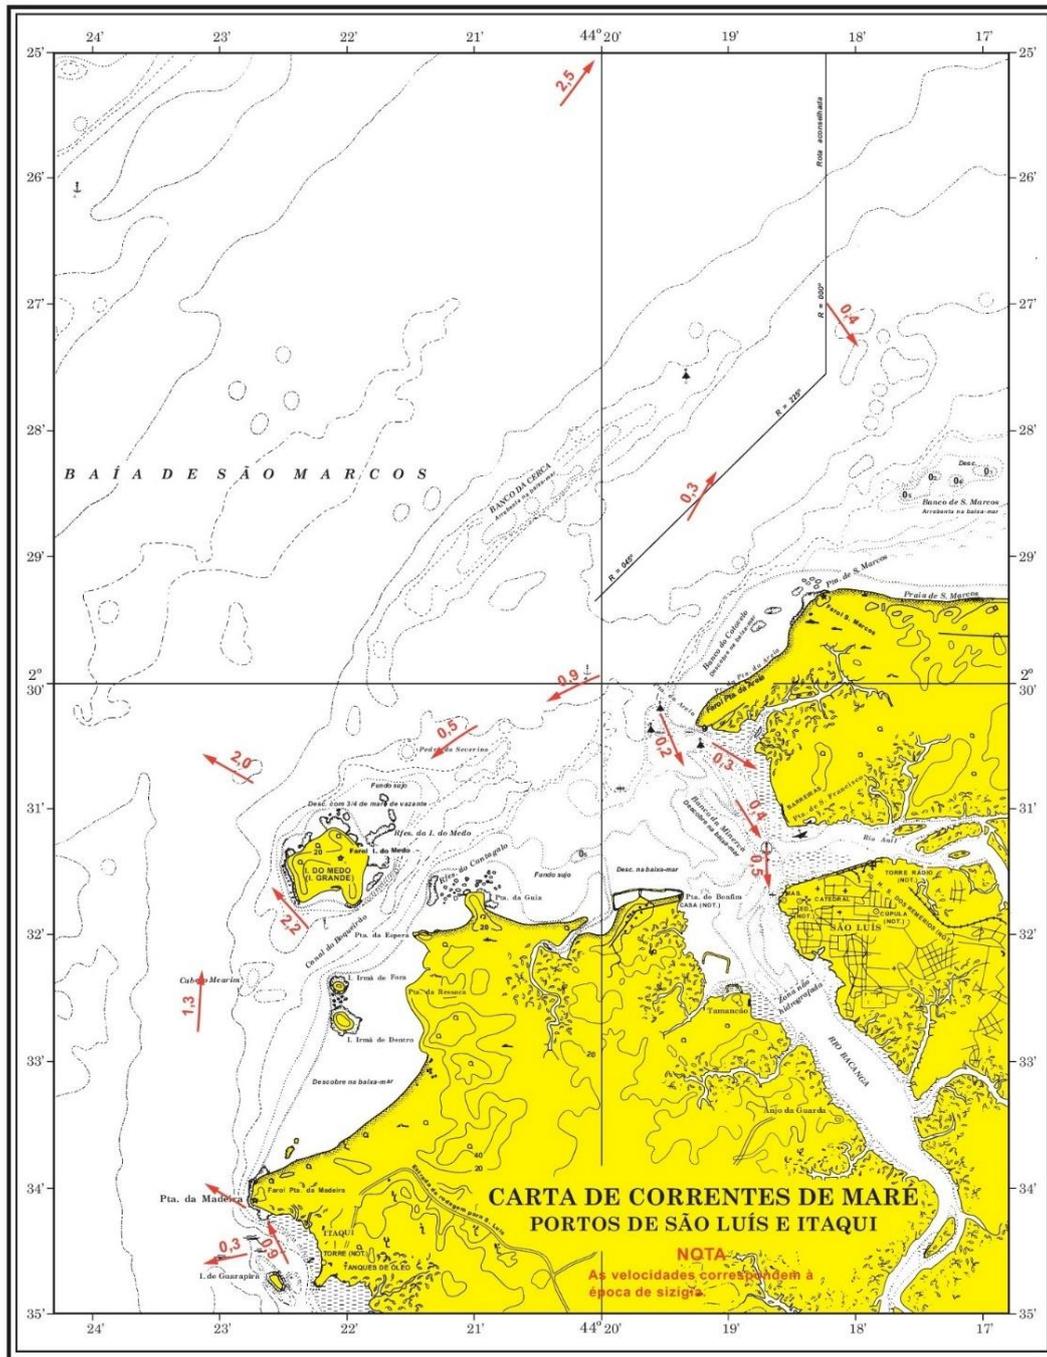
Figura 5 – Carta de Correntes de Maré Portos de São Luís e Itaqui, Maranhão -MA.

A baía de São Marcos possui um canal central bem desenvolvido e dominado por correntes de vazante seguidos de bancos de areia por todo interior do estuário. De acordo com Chagas (2013); Pereira & Harari (1995), a velocidade das correntes atinge valores acima de 3m/s costa afora. A deriva litorânea tem sentido longitudinal na praia da Ponta D'Areia (Figura 5).

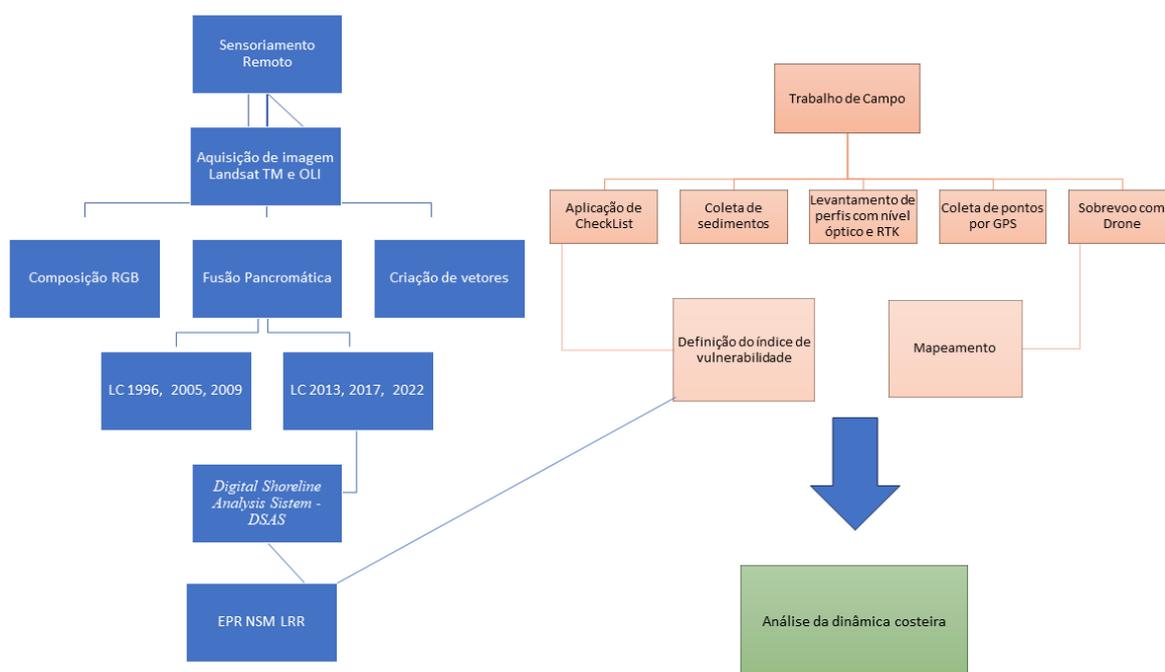
Figura 6 – Fluxograma dos materiais e métodos referentes à análise da morfologia costeira por geoprocessamento. Organizado pelo autor.

O desenvolvimento desse trabalho foi realizado em três etapas (Figura 6): (1) trabalhos em campo para coleta de dados topográficos e indicadores de vulnerabilidade à erosão costeira; (2) trabalhos em laboratório para processamento de imagens de satélite, criação de vetores de LC, desenvolvimento de perfis topográficos, obtenção de granulometria dos sedimentos e classificação da LC quanto à vulnerabilidade à erosão; (3) integração dos dados para discussão e conclusão acerca dos resultados do comportamento da LC.

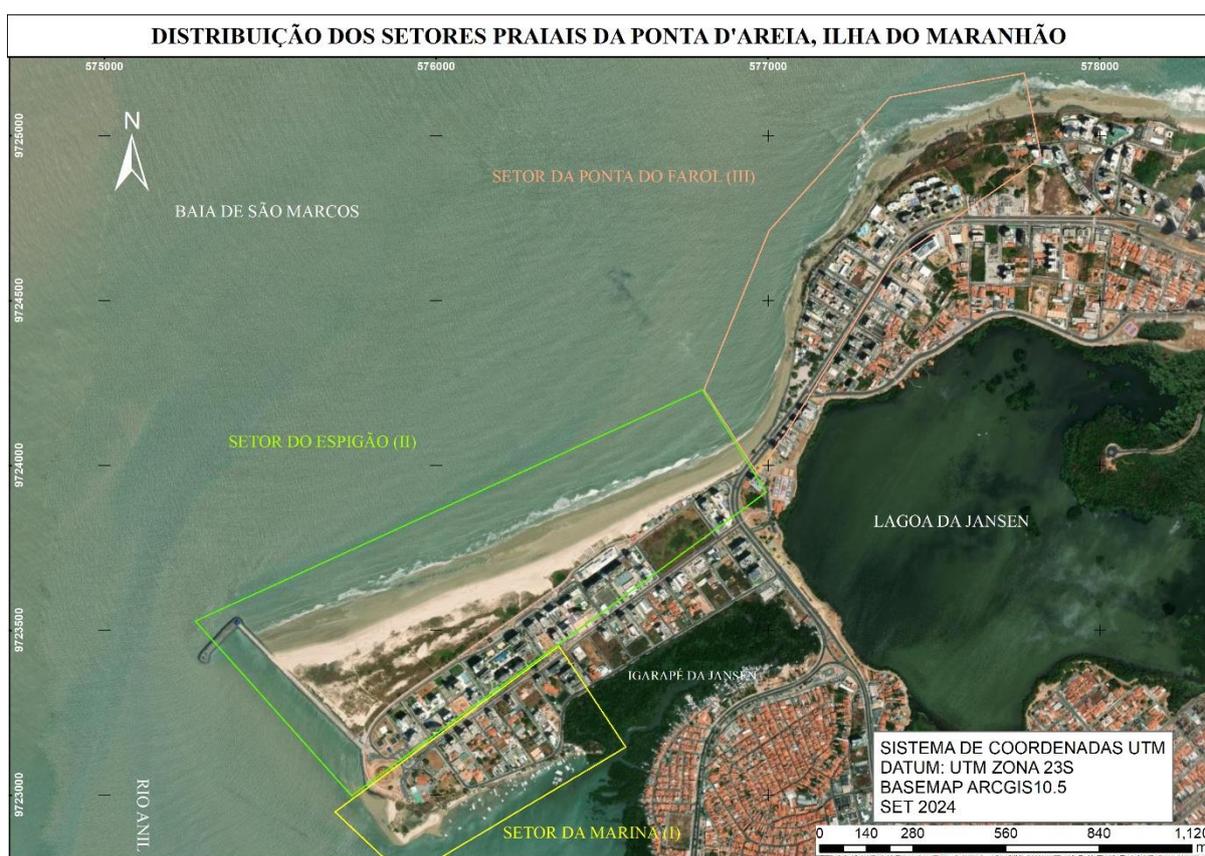
Figura 7 – Distribuição dos setores praias da Ponta D’Areia, ilha de Maranhão.

A área de estudo foi dividida em 3 setores para uma melhor análise, visto que existem distintas feições morfológicas e sedimentares na praia da Ponta D’Areia. Sendo assim, considera-se A: Setor I - Marina. B: Setor II - Espigão. C: Setor III - Ponta do Farol (Figura 7).

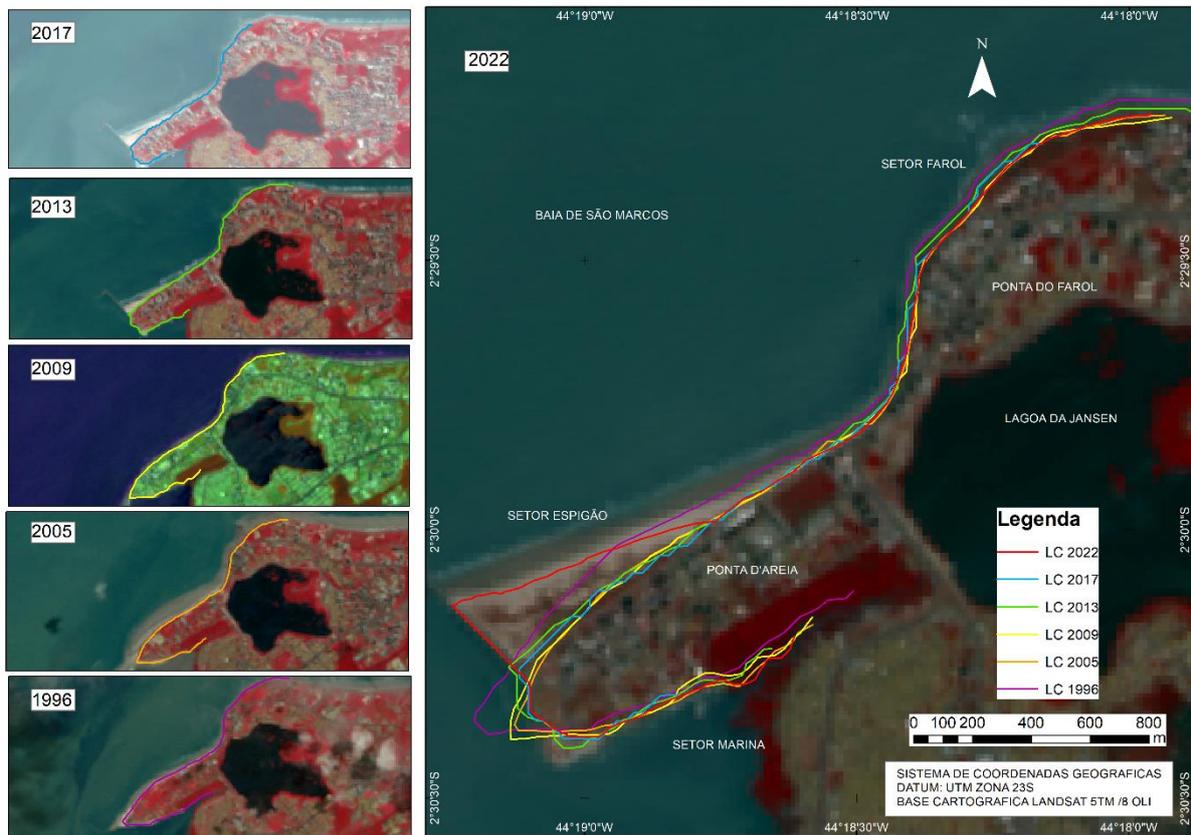
Figura 8 - Variação da linha de costa na praia da Ponta D'areia.

O monitoramento da LC utilizando imagens multitemporal possibilitou o estudo de sua evolução nos últimos 26 anos na praia da Ponta D'areia. De modo geral, ao vetorizar as Linhas de Costa dos anos 1996, 2003, 2005, 2013, 2017 e 2022 e fazer a sobreposição delas, notou-se dois intervalos dinâmicos da LC (1996 a 2005 e 2013 a 2022) expressos nas Figura 8 e Figura 9.

Ao analisar a LC de 1996 (Figura 8), seus contornos e a morfologia de pontal arenoso, nota-se que a LC atual se apresentava avançada em relação as LC de anos posteriores (2003 a 2017), com recuo apenas nas margens do Igarapé da Jansen. Contudo, a LC de 2022 foi a que teve maior avanço em direção ao mar, devido a avanço e estabilização de dunas frontais sobre a faixa arenosa acrescida pelo espigão (Figura 10).

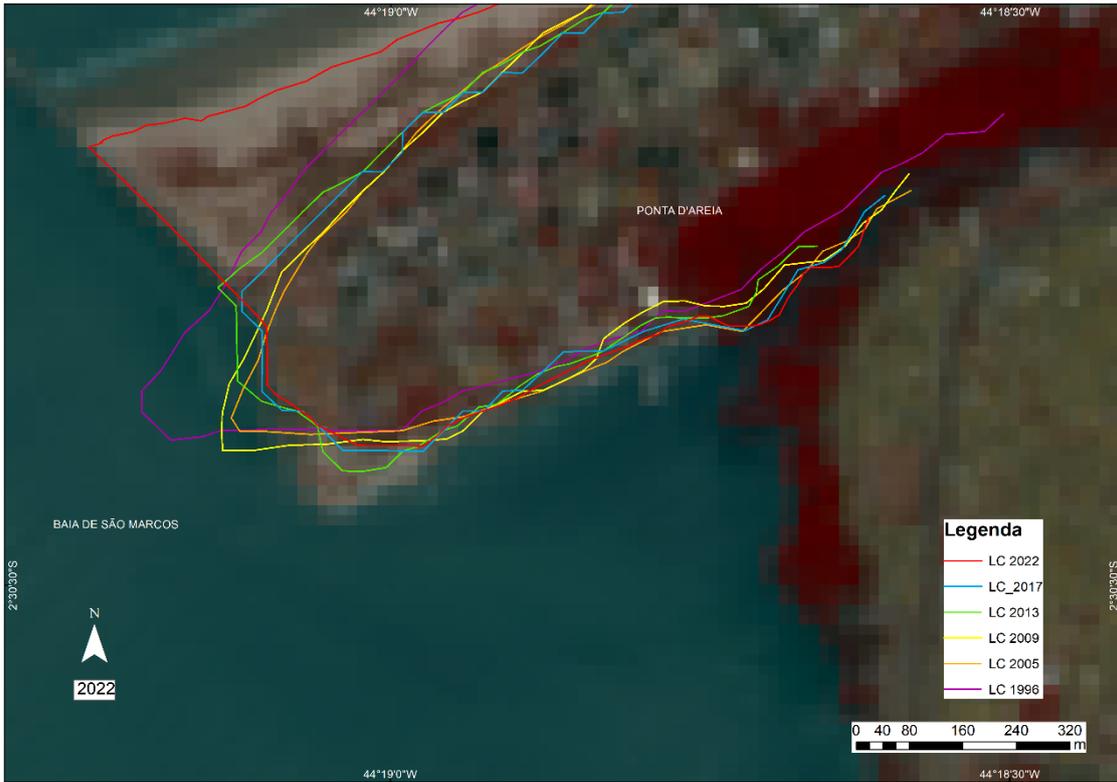
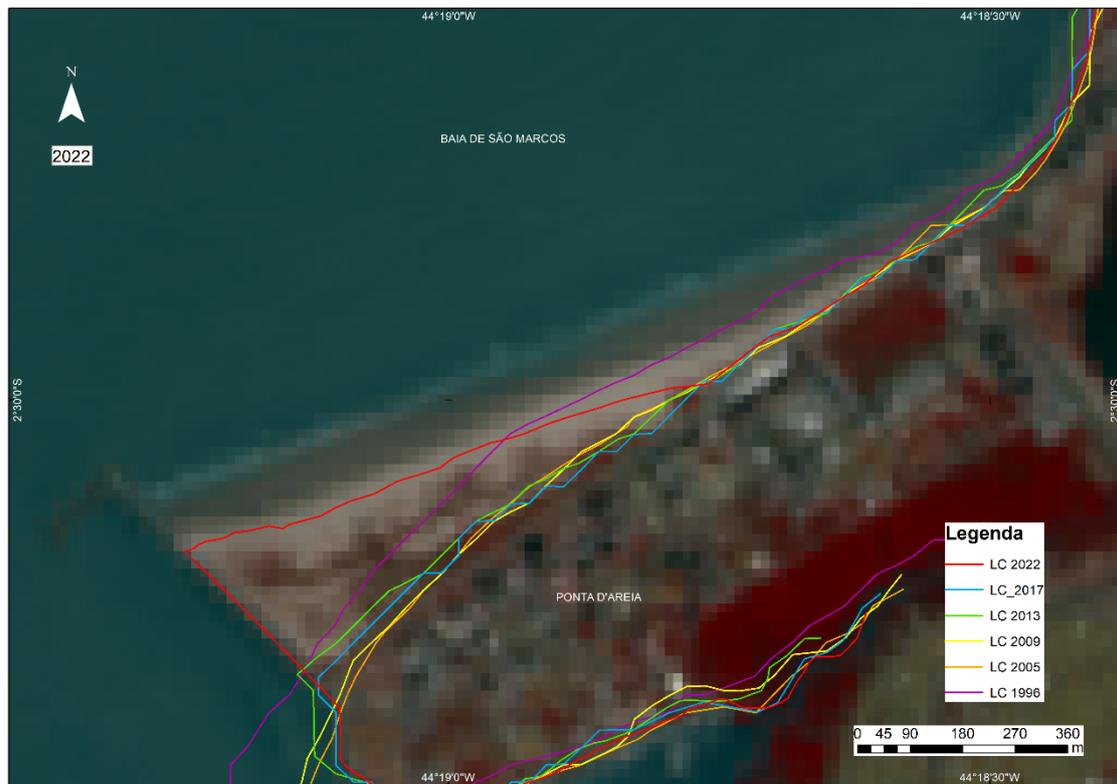
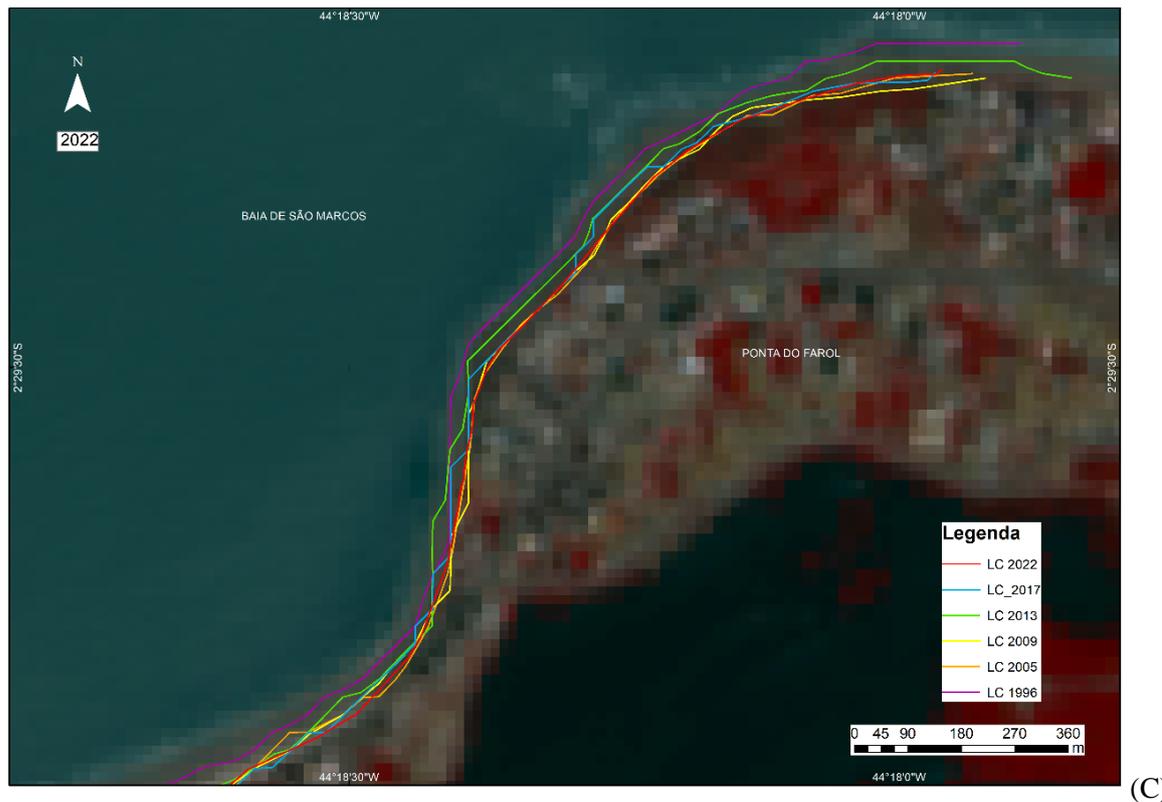
Figura 9 - Variação da linha de costa por setores. A: Setor I - Marina. B: Setor II - Espigão. C: Setor III – Farol.

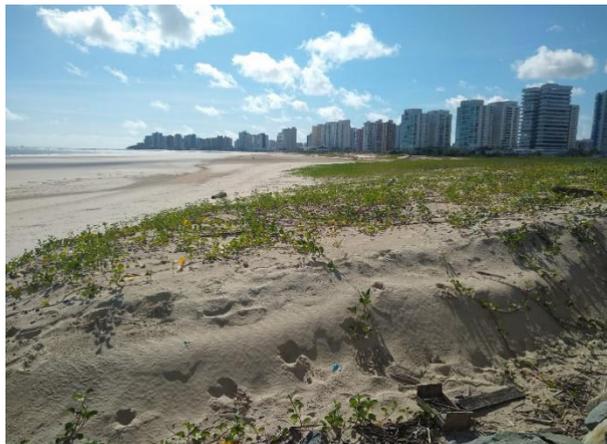
Figura 10 - Dunas Frontais com vegetação na praia da Ponta D'areia. Fotografia retirada em: 15jul2022.

As obras de engenharia costeira exercem rápida influência na dinâmica costeira, podendo alterar o balanço sedimentar (Cirm 2018). Este balanço sedimentar positivo é favorecido pelas dunas com vegetação (Figura 10).

As dunas frontais propiciam estabilidade ou acreção costeira. Elas podem apresentar ou não cobertura vegetal. São pequenos morros que não ultrapassam os 10m de altitude, compostos fundamentalmente pelos sedimentos oriundos do transporte eólico do sistema praia-duna e das superfícies de deflação ativas, principalmente, no período de escassez de chuvas no ano (Marques 2022)

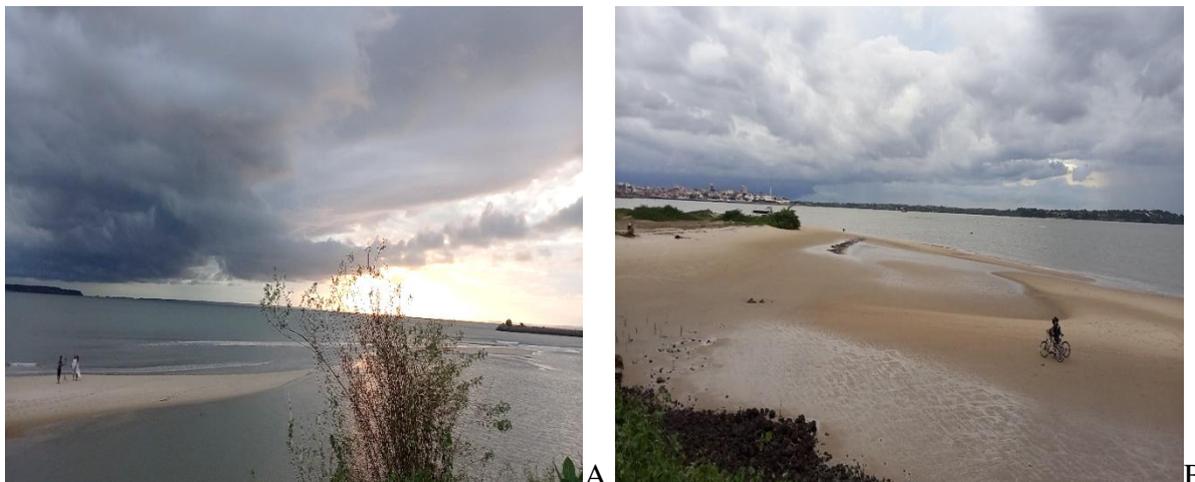
Figura 11 – Área à jusante do espigão costeiro, com bancos arenosos, formados por baixa sedimentação em zona de “sombra”. A: preamar. B: baixa-mar. Fotografia retirada em: 15jul2022.

Embora haja diminuição na sedimentação à sotamar do espigão costeiro, a sua localização em região de foz estuarina é ainda favorecida por aporte sedimentar fluviomarinho,

amenizando o processo erosivo que tende a se instalar nesta zona quando se tem um espigão costeiro interceptando a LC.

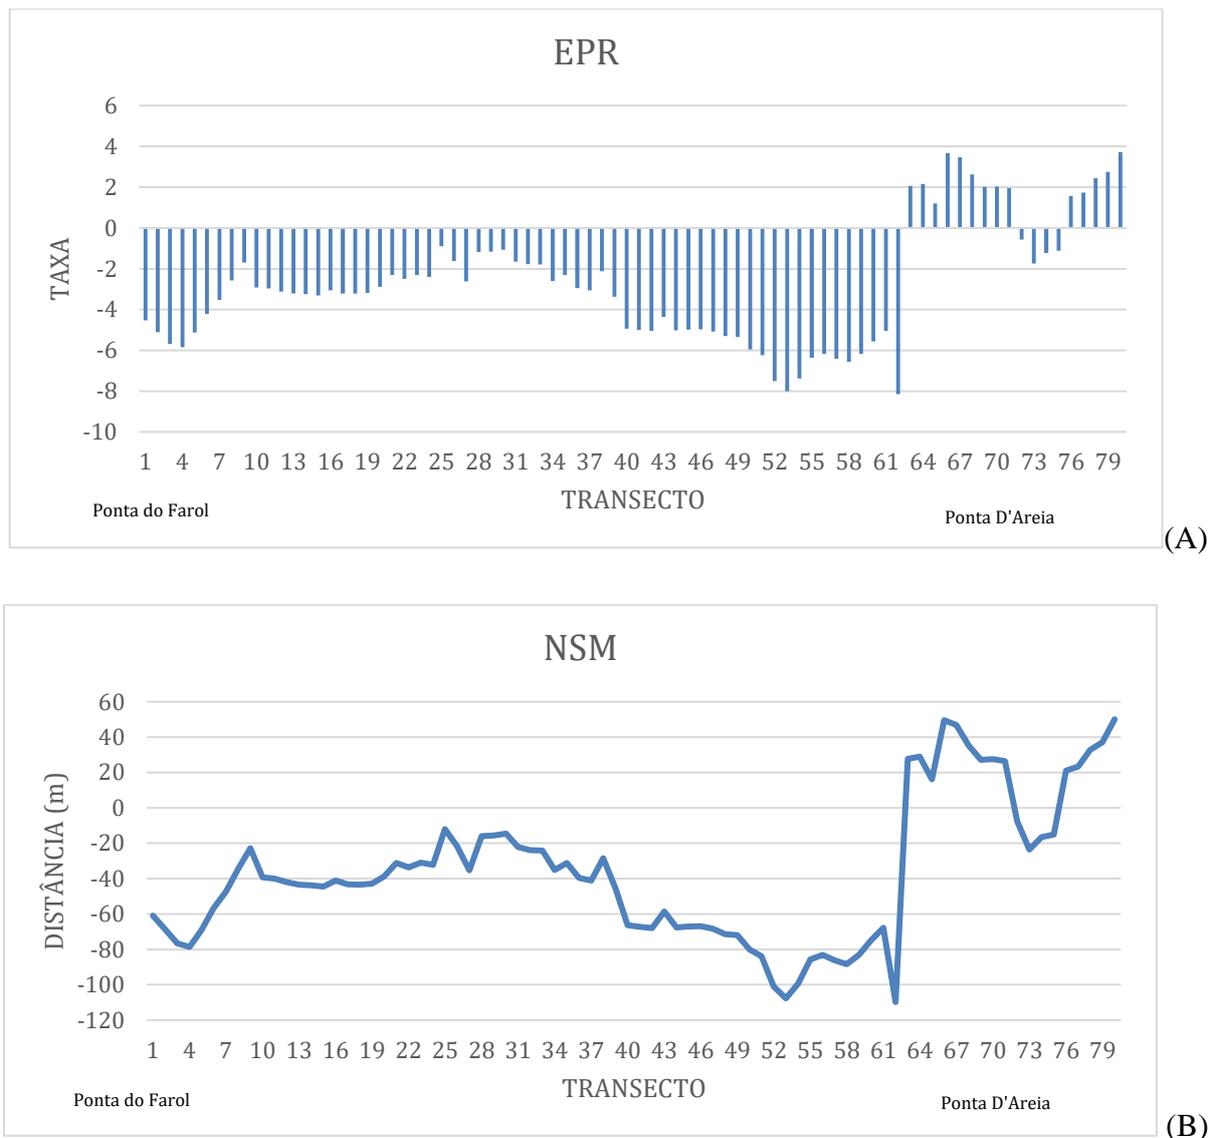
Figura 12 – Dados obtidos nos transectos gerados para a praia da Ponta D'Areia com os parâmetros EPR (m/ano) (A) e NSM (B) do DSAS; período de 1996 a 2009. Valores negativos indicam erosão e valores positivos indicam acresção. Direção dos transectos 1: Ponta do Farol e 79: Ponta D'Areia.

O parâmetro do NSM teve médias de recuo, indicada pelas taxas negativas de -64,63 m e, média de acresção de 32,15 m. Com 24 transectos indicando acresção, o que corresponde aos transectos localizados na zona de retenção de sedimentos do espigão.

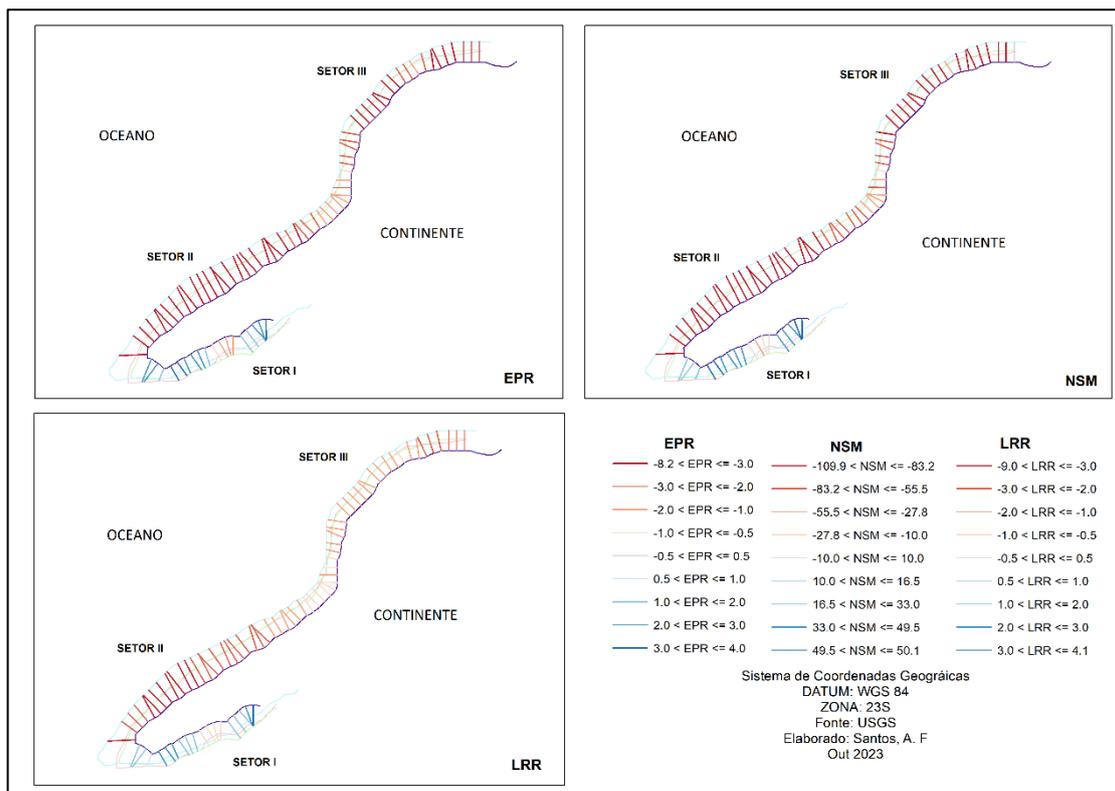
Figura 13 – Taxas de mudanças da LC calculadas pelos parâmetros EPR, NSM E LRR, considerando avanço ou recuo da LC para o período de 1996 a 2009. Fonte: Organizado pelo autor.

No LRR (Figura 13), foram identificados 80 transectos sendo 66 com valores negativos e 14 com valores positivos, a erosão calculada foi de até -8,98 m/s, com uma taxa média de -3,49 m/ano. Já a média de avanço foi de 2,55 m/ano.

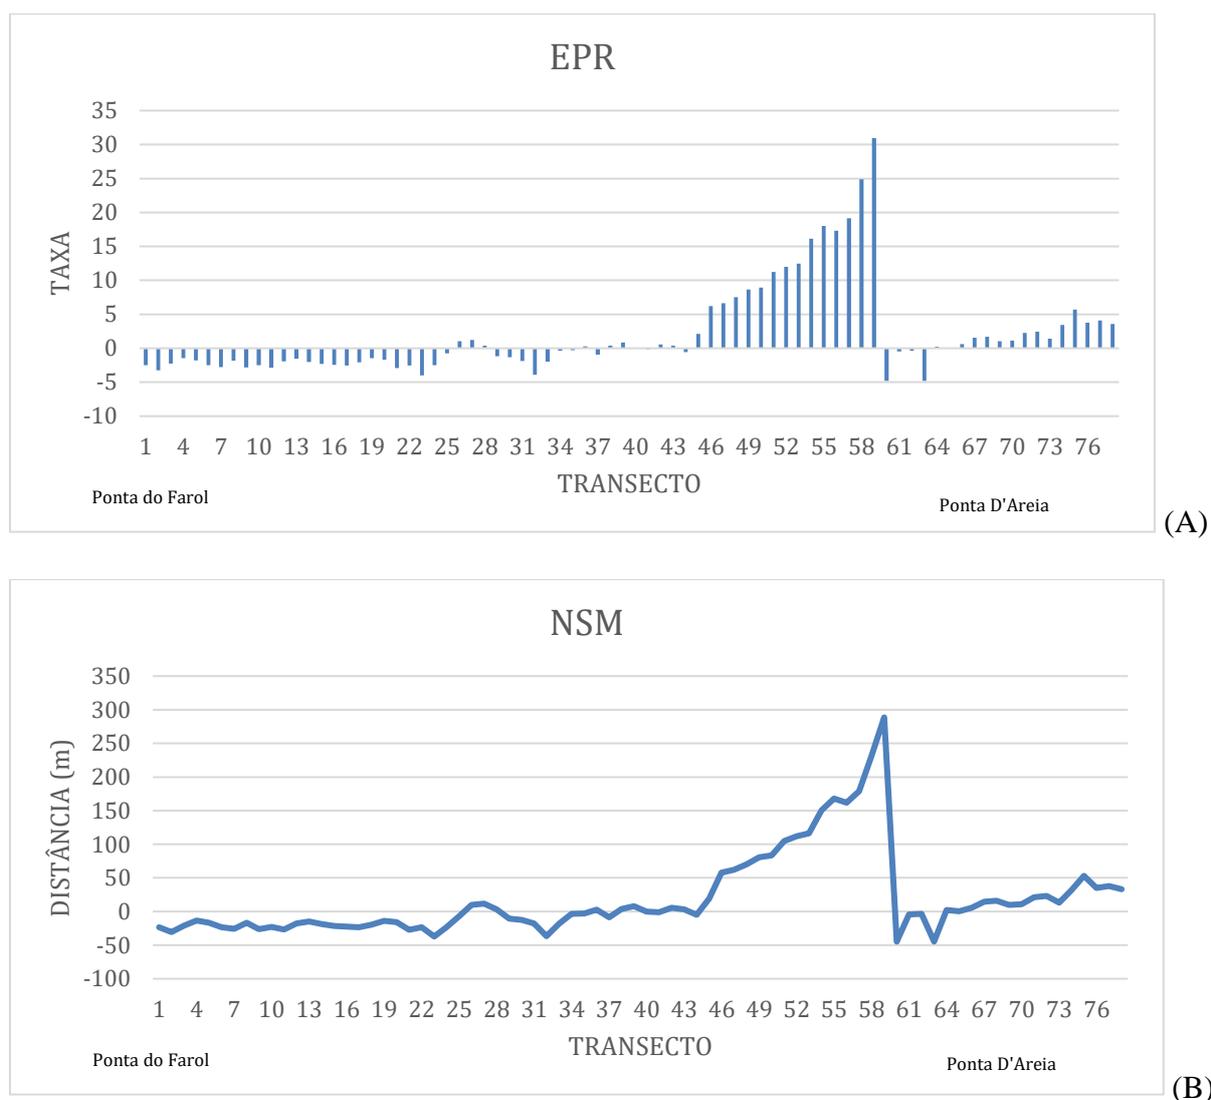
Figura 14 – Dados obtidos nos transectos gerados para a praia da Ponta D'Areia com os parâmetros EPR (m/ano) (A) e NSM (B) do DSAS; período de 2013 a 2022. Valores negativos indicam erosão e valores positivos indicam acreção. Direção dos transectos 1: Ponta do Farol e 76: Ponta D'Areia.

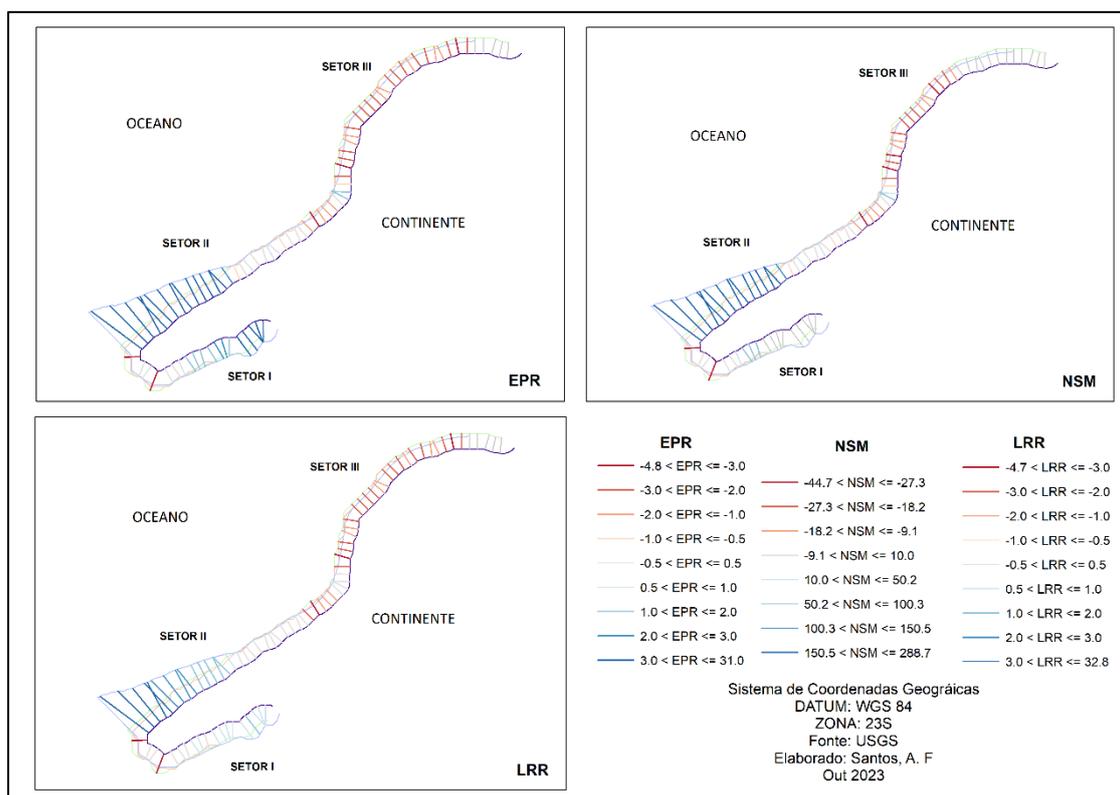
Figura 15 – Taxas de mudanças da LC calculadas pelos parâmetros EPR, NSM E LRR, considerando avanço ou recuo da LC para o período de 2013 a 2022.

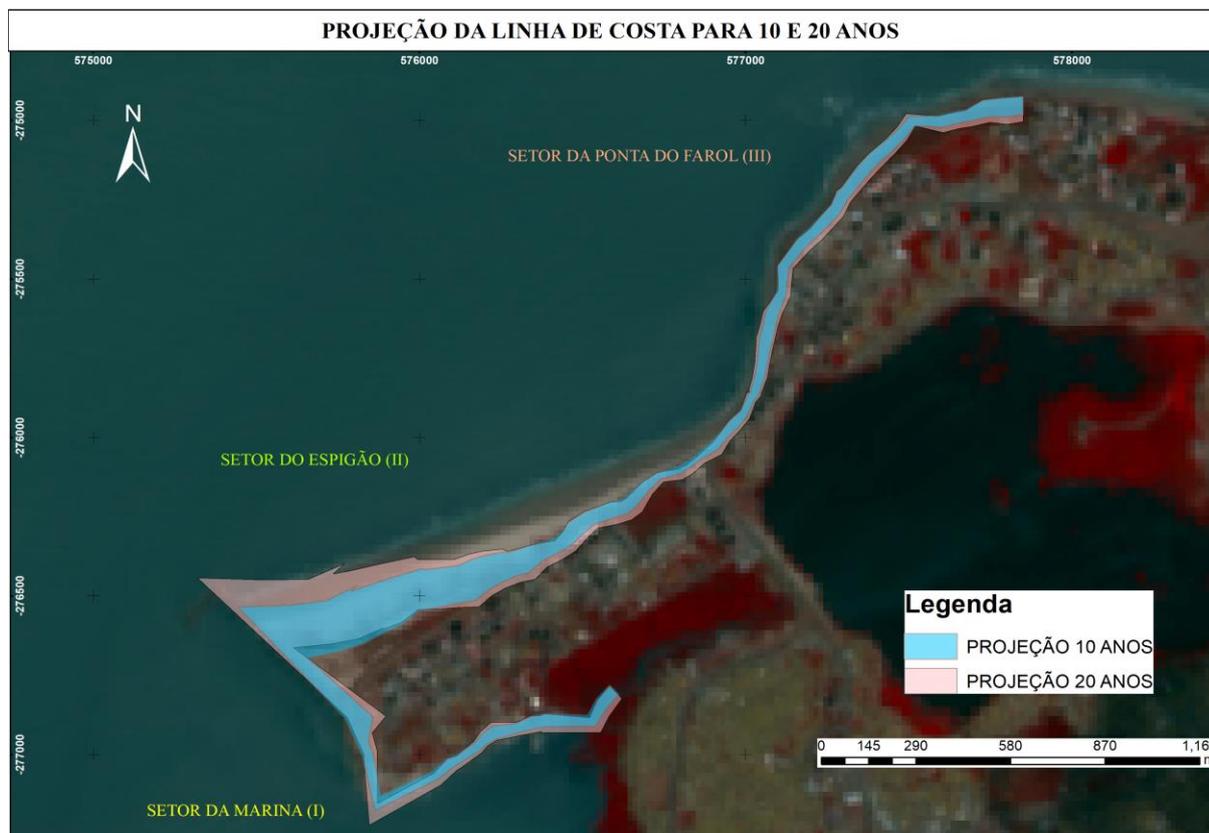
Figura 16 – Projeção da linha de costa para os anos de 2032 e 2042.

Os dados projetados em ambiente antropizado por obra de engenharia costeira não tiveram resultados, conforme o esperado, apresentando uma tendência contrária ao estado atual de evolução costeira. Ressaltando-se assim que o método de projeção pode não ser adequado nesses casos de grande interferência antrópica. Os dados gerados são apresentados a seguir.

Para o cenário de 2032, para uma aferição estimada, a praia da Ponta D’Areia apresenta um recuo médio estimado de -36,82 metros e avanço médio de 49,42 metros (Tabela 3). Sendo assim, possuindo uma maior acreção costeira do que erosão.

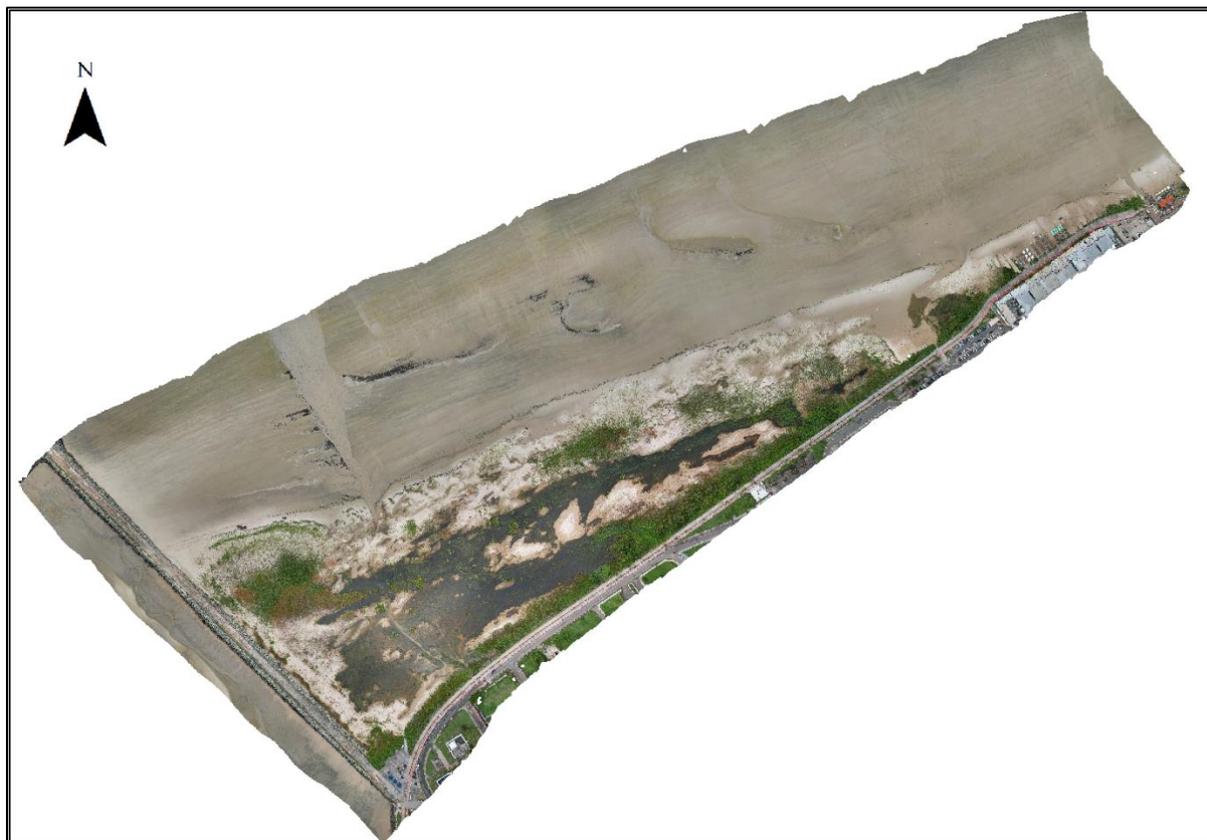
Figura 18- Ortomosaico da praia da Ponta D'Areia.

A partir do levantamento topográfico com drone foi possível verificar a altura e extensão da praia e o avanço significativo da costa devido a influência do espigão costeiro. Além disso, foi possível analisar a morfologia da praia e a do campo de dunas do setor espigão (Figura 18).

A partir da análise ortomosaico é possível analisar a distribuição e estão atuais das dunas, da linha e costa, da distribuição da vegetação e dos leques de lavagem ocorridos na praia da ponta da areia no mês de abril de 2023. Este produto é resultante de processo digital de imagem e auxilia no reconhecimento e mapeamento do setor, apresentando o espigão costeiro e sua influência na dinâmica costeira seno possível observar a extensão a praia, e identificação de morfologias associadas ao modelo digital de elevação MDE (Figura 19).

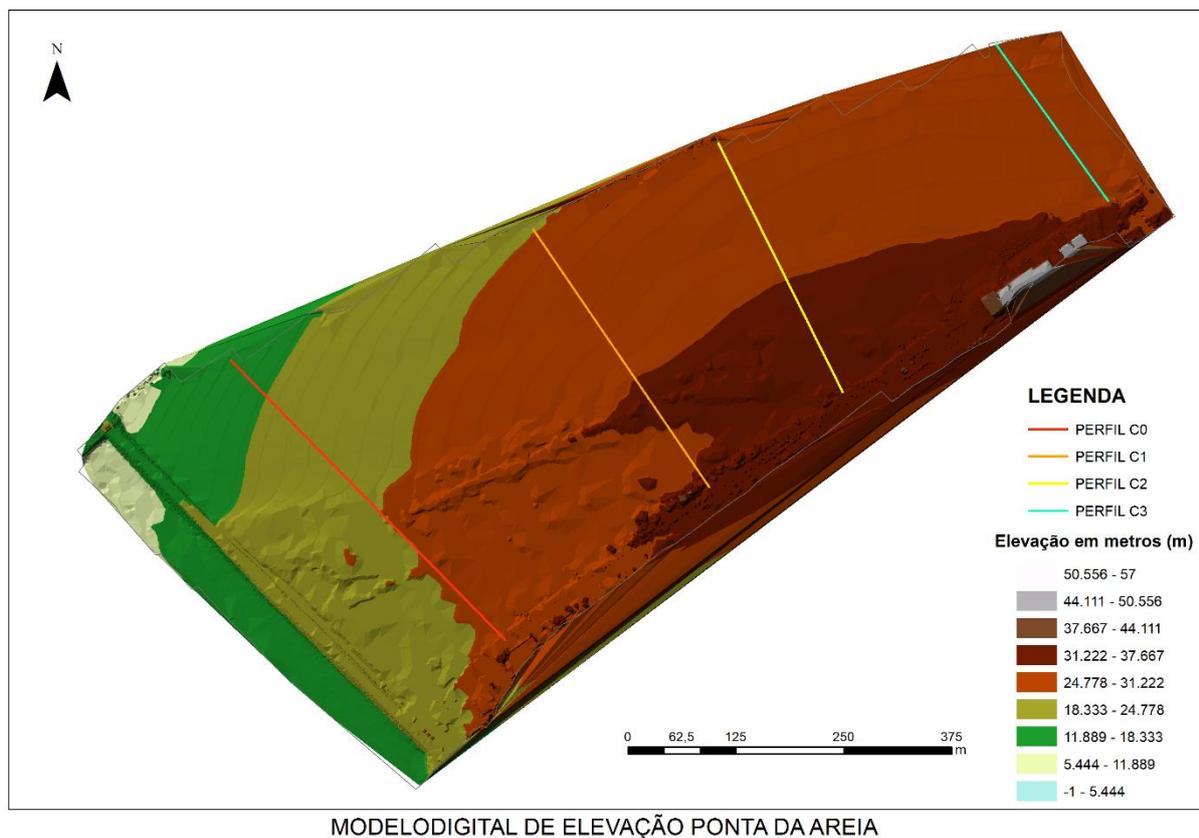
Figura 19- Modelo digital de elevação da praia da Ponta D'Areia.

Ao analisar o MDE do setor Espigão, notou-se que a altura (em metros) se apresentou bastante elevada, isso se dá devido a correção diferencial de altimetria que não foi aplicada no processamento digital de imagem. Contudo, o MDE auxiliou na análise do comportamento costeiro do setor, sendo possível verificar a geomorfologia com rugosidades além de fornecer um direcionamento para entender o comportamento dos perfis topográficos em suas formas e distância (figura 20), onde as dunas frontais são mais onduladas e predominantes e a distância onde o gradiente topográfico tem variação.

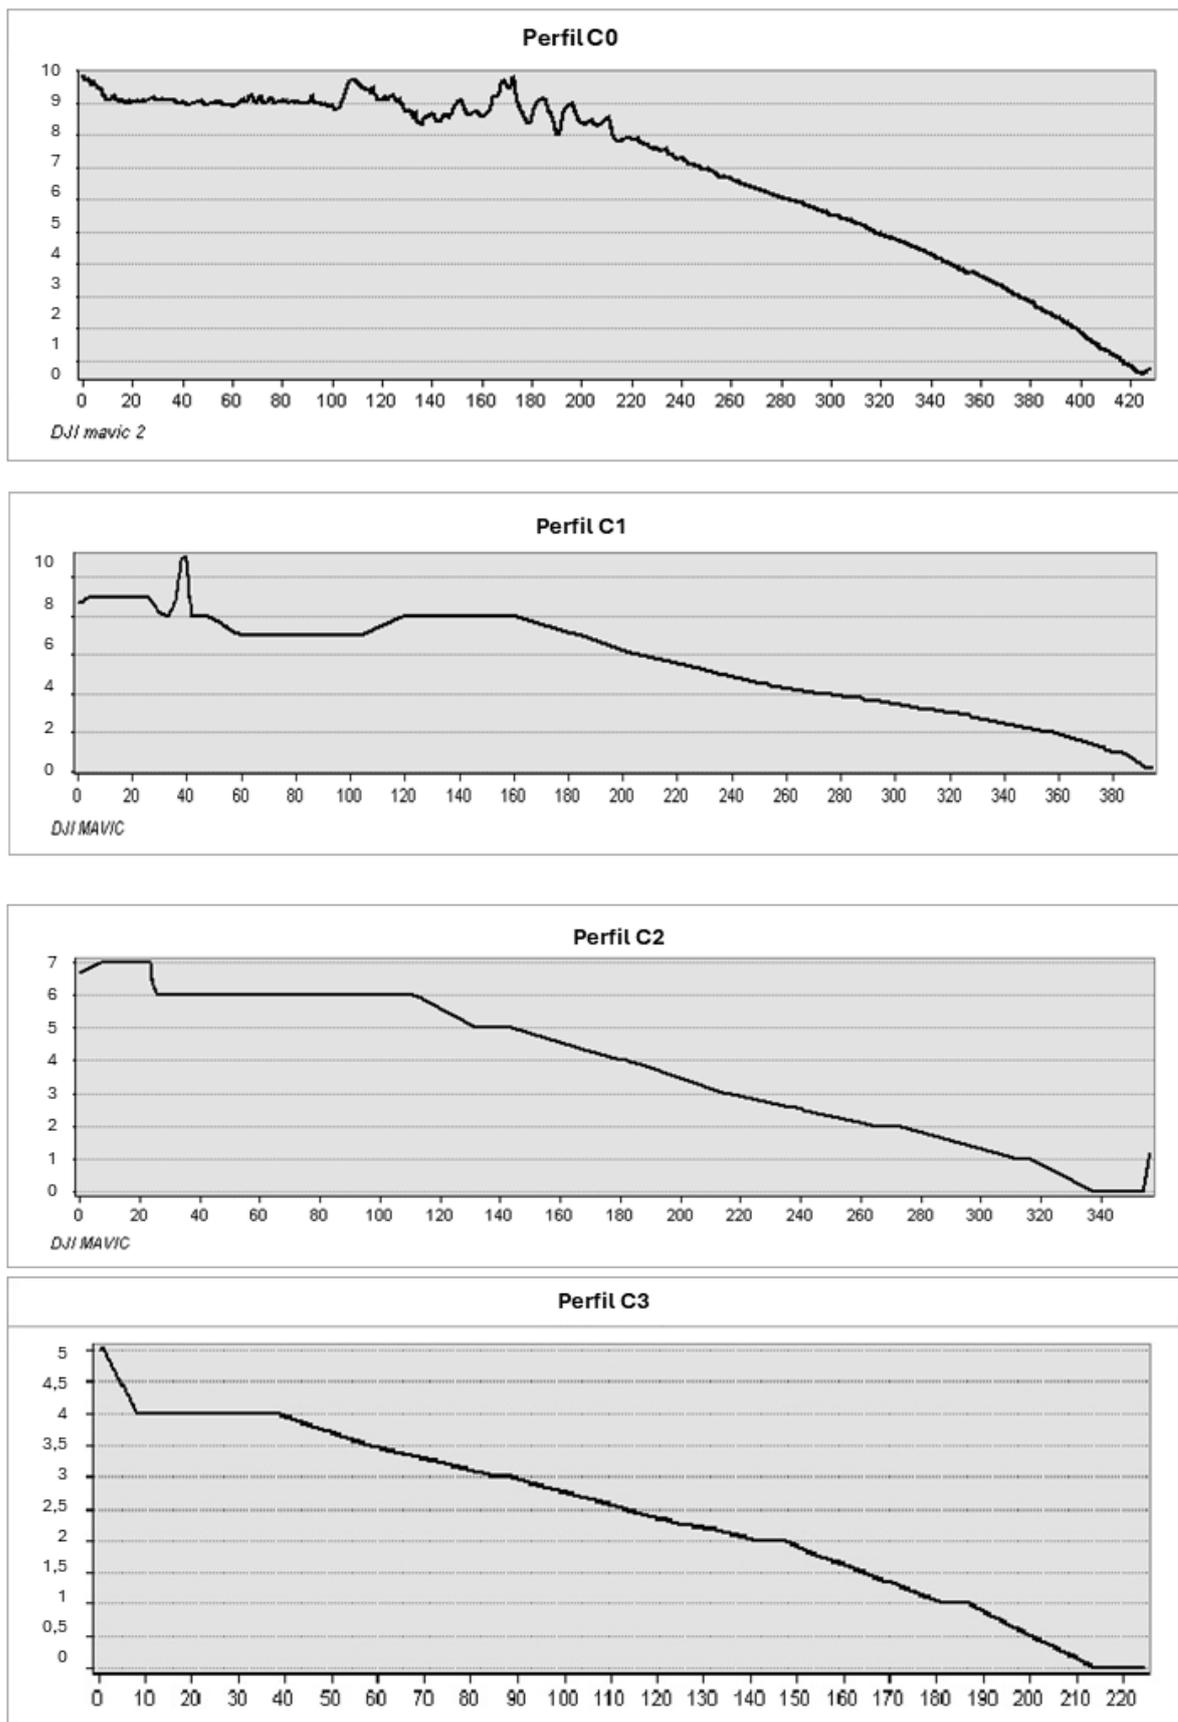
Figura 20- Perfis transversais à praia, gerados a partir do MDE.
