UNIVERSIDADE FEDERAL DO PARÁ
INSTITUTO DE GEOCIÊNCIAS
PROGRAMA DE PÓS-GRADUAÇÃO EM OCEANOGRAFIA

DISSERTAÇÃO DE MESTRADO

**ANÁLISE MULTITEMPORAL DA LINHA DE COSTA E
INDICADORES DE EROSÃO NA PRAIA DA PONTA
D'AREIA, ILHA DO MARANHÃO: DIAGNÓSTICO DOS
IMPACTOS DE OBRAS COSTEIRAS**

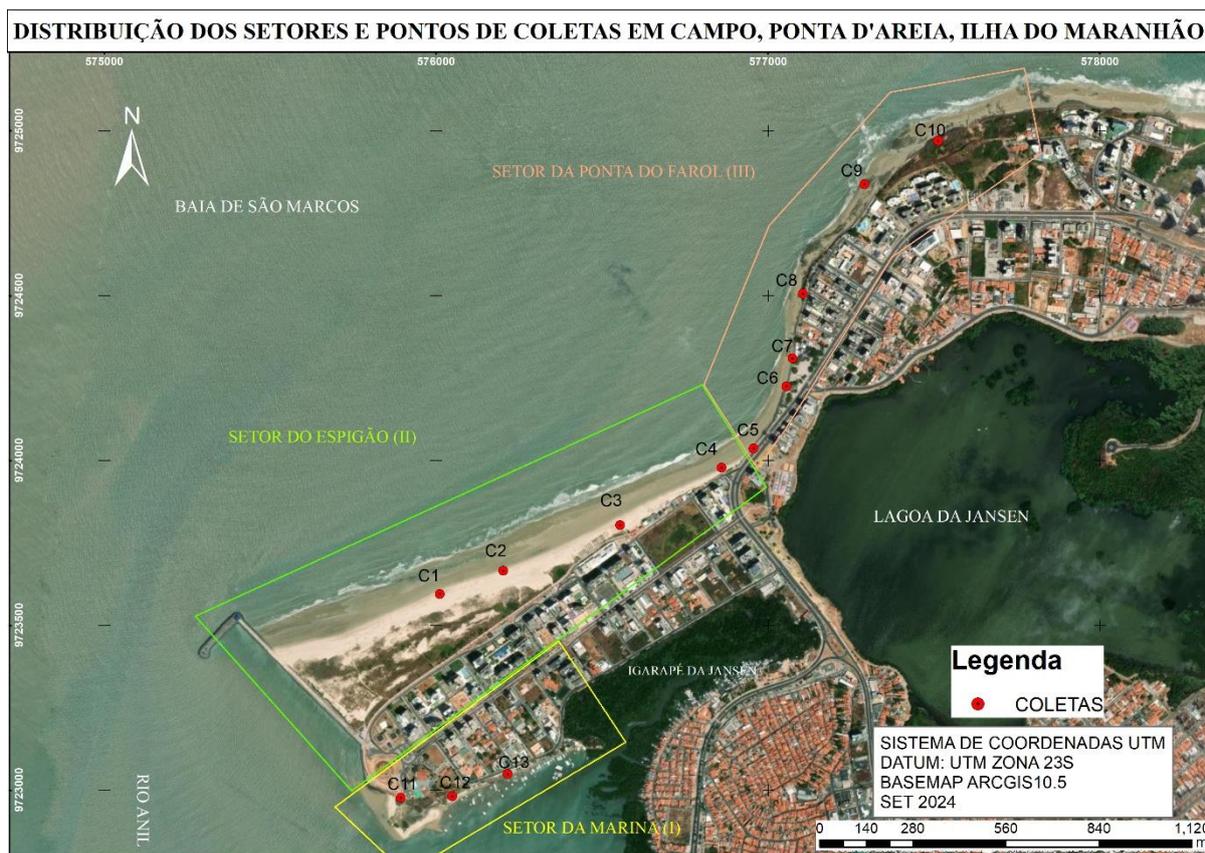
Figura 21 – Distribuição dos setores praias e pontos de coleta em campo, ponta D'areia, ilha de Maranhão.

Para uma maior análise dos indicadores e para compreender a dinâmica e vulnerabilidade costeira da área, ela foi submetida a 13 pontos de coleta (Figura 21), onde foram aplicados os check-lists, coletado sedimentos, fotografado e coletado coordenadas por GPS ao longo dos 3 setores da praia, sendo os pontos C1 a C4 setor I, pontos C5 a C10 setor II e pontos C11 a C13 setor III. Para definir os índices de vulnerabilidade costeira foram feitas as médias dos pontos de coleta distribuídos nos três setores.

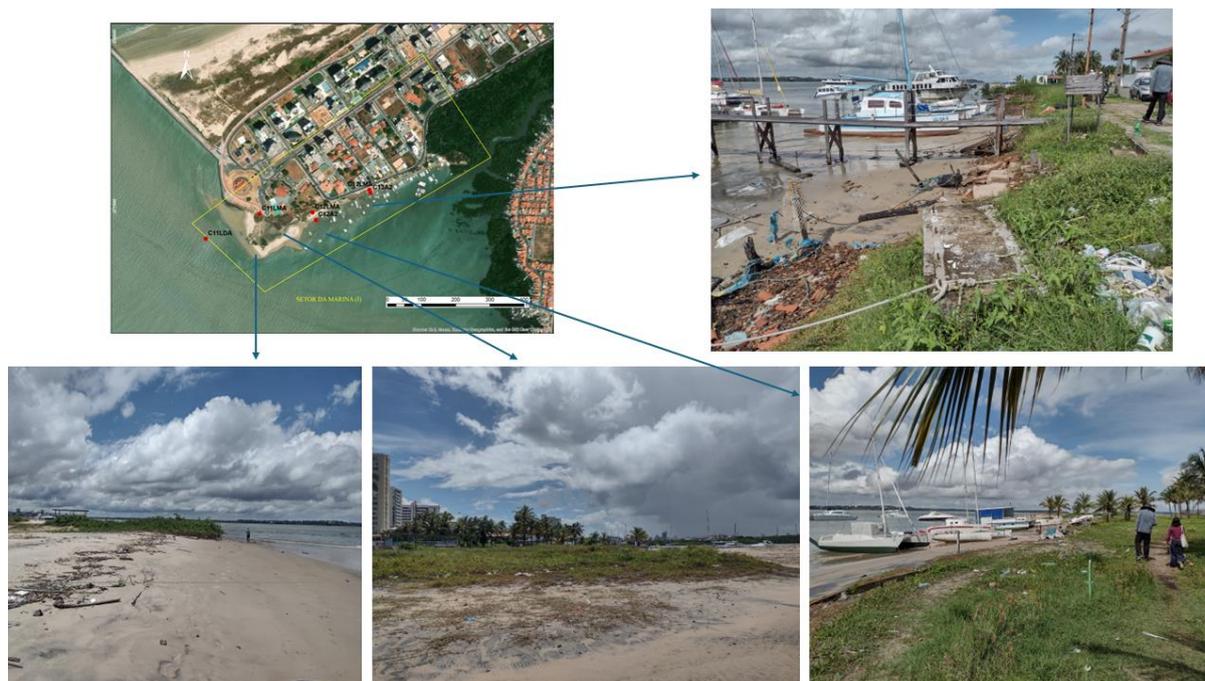
Figura 22 – Distribuição dos indicadores do setor da marina (I).

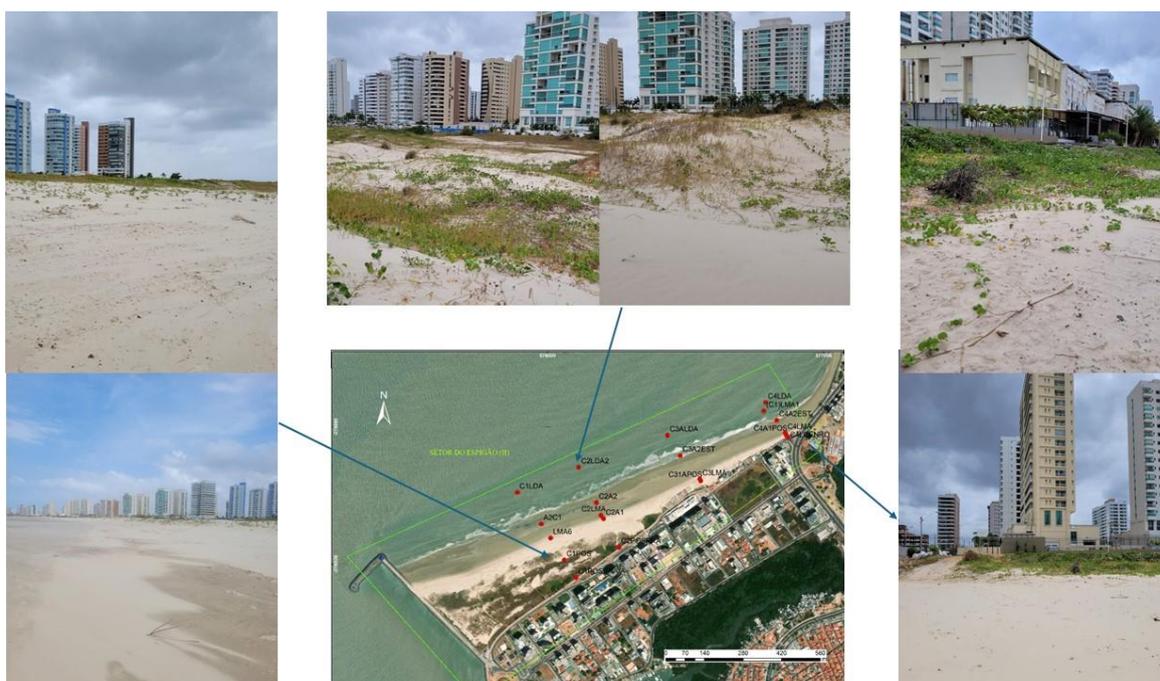
Figura 23 – Distribuição dos indicadores do setor do espigão (II).

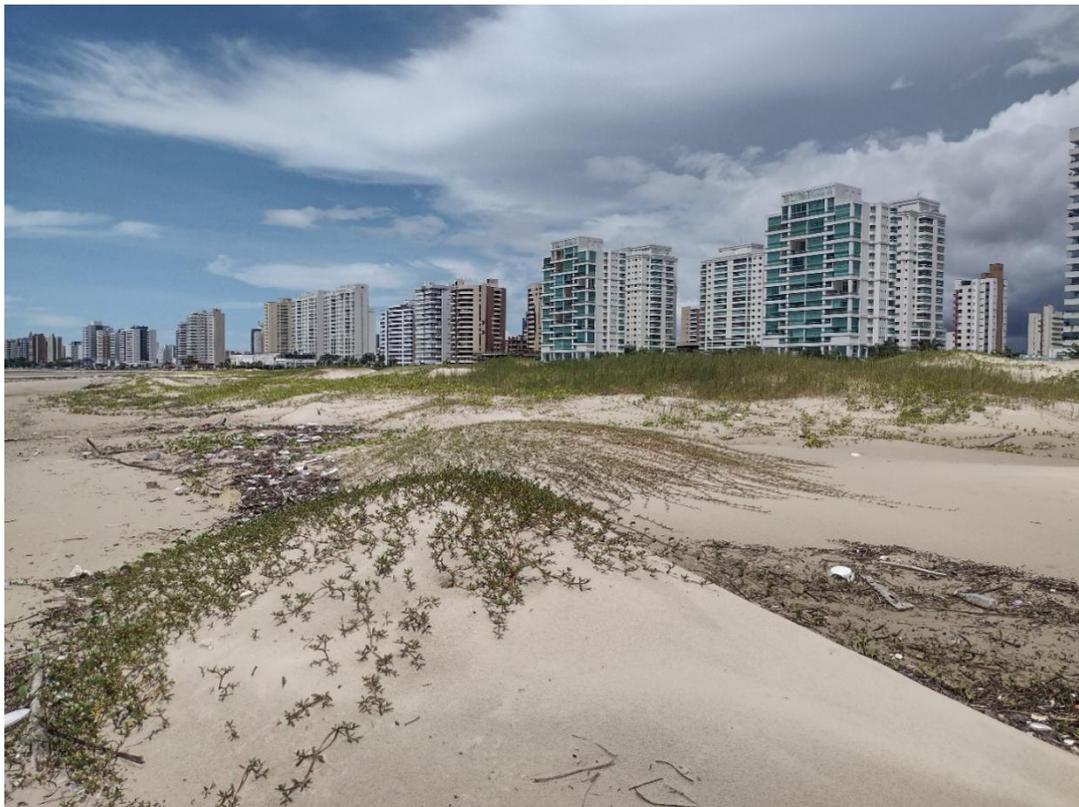
Figura 24 - Dunas frontais com vegetação na praia da Ponta D'areia. Fotografia retirada em 08 de abril de 2023.

O setor possui um campo de dunas (Figura 24) originado pelo acúmulo de sedimentos influenciado pela construção do espigão costeiro transversalmente a LC, tal obra de engenharia proporcionou a proteção da orla.

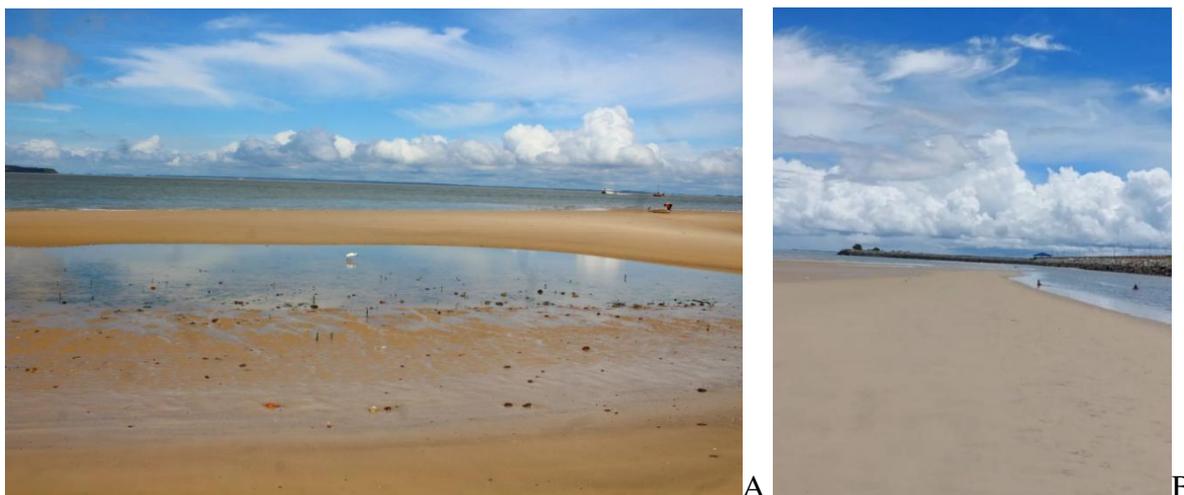
Figura 25 – Área à jusante do espigão costeiro, com bancos arenosos, formados por baixa sedimentação em zona de “sombra”. A: preamar. B: baixa-mar. Fotografia retirada em: 15jul2022.

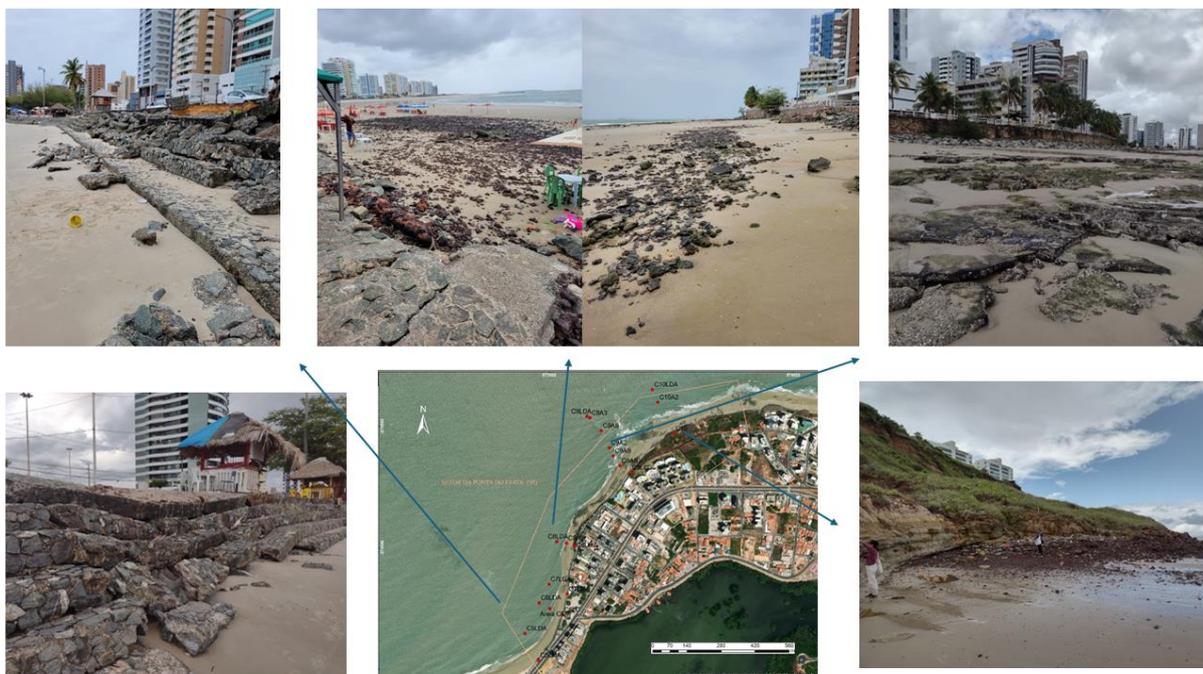
Figura 26 – Distribuição dos indicadores do setor da ponta do farol.

Para a resultante do Índice de Vulnerabilidade Costeira (IVC), o setor do Farol (Figura 26) possui 6 pontos de coletas nomeados de C5, C6, C7, C8, C9 e C10. A partir da média dos pontos de coleta o IVC obtido foi de 6,8 sendo classificado como um setor de vulnerabilidade moderada (Tabela 12). Contudo o índice que mais se apresenta no setor é o de vulnerabilidade alta e a partir das feições levantadas em campo o setor se apresenta como um setor com uma alta dinâmica costeira.

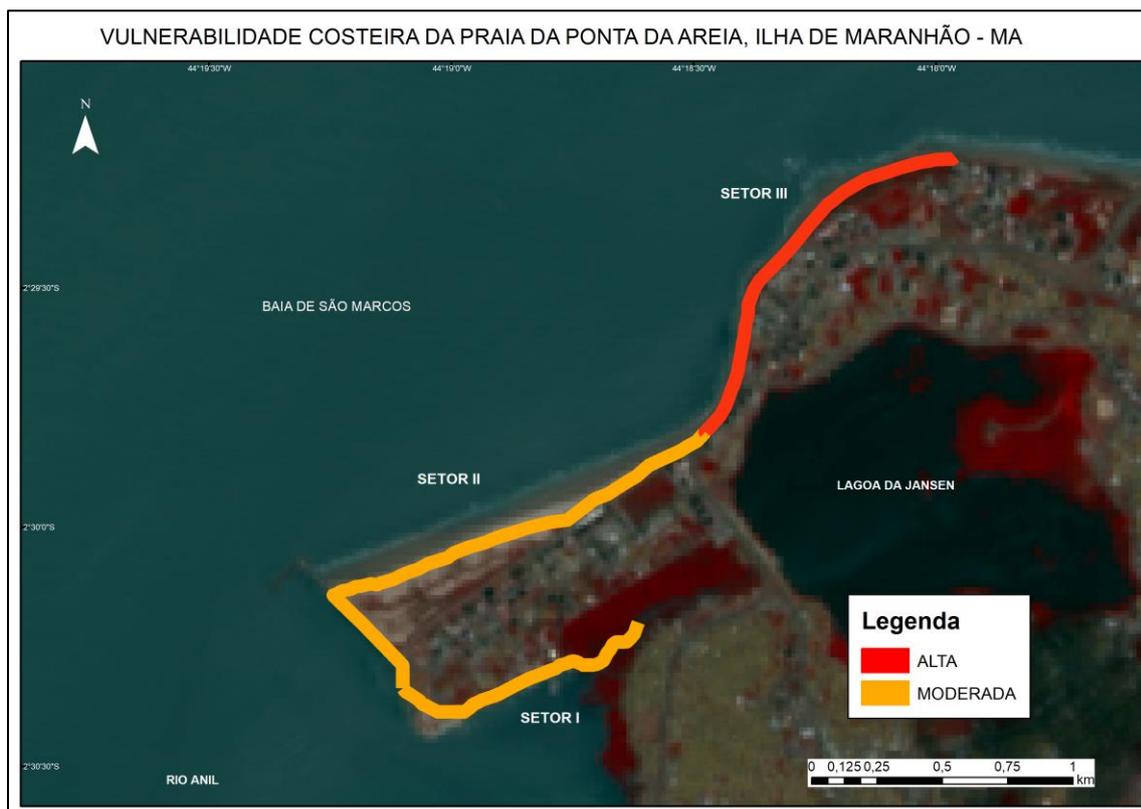
Figura 27 – Vulnerabilidade costeira da praia da Ponta D’Areia, ilha de Maranhão.
