**A IMPLANTAÇÃO DE OBRAS CIVIS
E DE SANEAMENTO NA BACIA DO
UNA, EM BELÉM DO PARÁ, E AS
CONDICIONANTES
RELACIONADAS ÀS
CARACTERÍSTICAS GEOLÓGICAS
E GEOTÉCNICAS**

Dissertação apresentada ao Programa de Pós-Graduação em Engenharia Civil, como requisito para a obtenção do título de Mestre em Engenharia Civil, orientada.

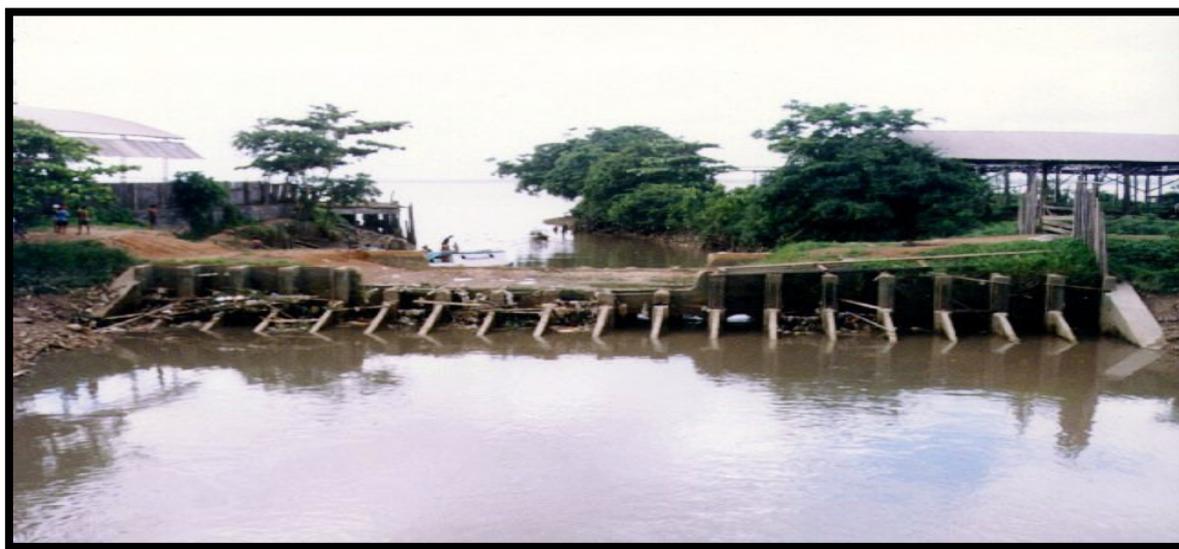
Figura 6: Situação anterior da Comporta do Una

Segundo Rede (1987) o Igarapé do Una possuía desde 1970 uma bateria de comportas do tipo “Flap Gate”, mostrada na Figura 6, destinadas a limitar a influência das marés, composta por 36 aberturas, incapazes de evacuar a vazão estimada para 50 anos.

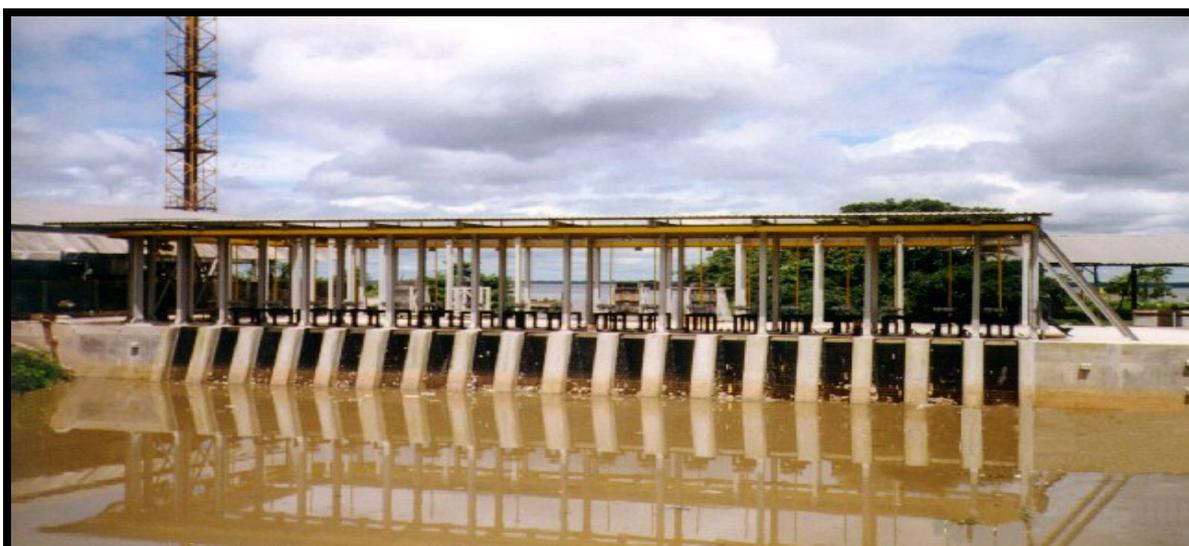
Figura 7: Situação atual da Comporta do Una

O novo sistema, mostrado na Figura 7, é composto por um conjunto de 18 comportas no Canal do Una, complementado por um conjunto de 7 comportas no Canal do Jacaré.

O Projeto Una construiu um novo sistema de comportas, visto que o existente à época da concepção do Projeto encontrava-se bastante deteriorado pelo tempo.

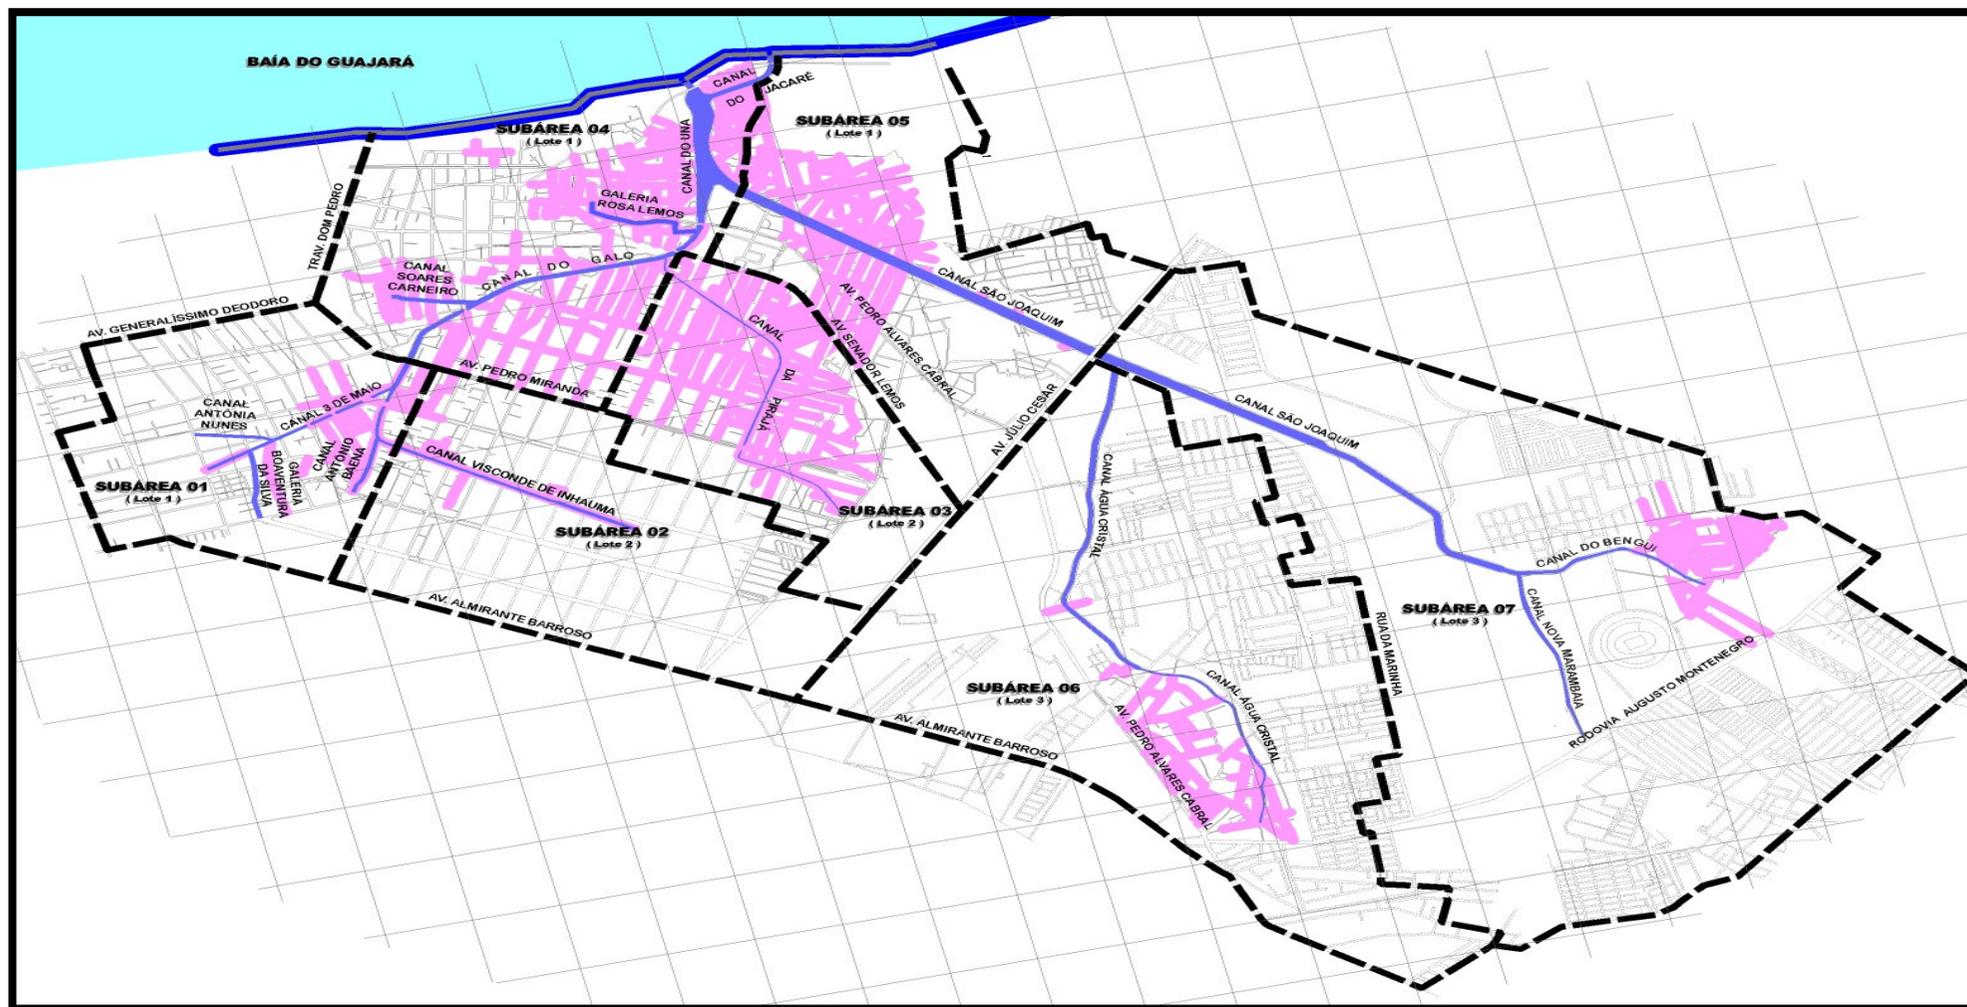
Figura 10: Mapa geral das vias com sistema de microdrenagem implantado (sem escala)

A Figura 10 mostra o mapa geral das vias que receberam obras de microdrenagem.

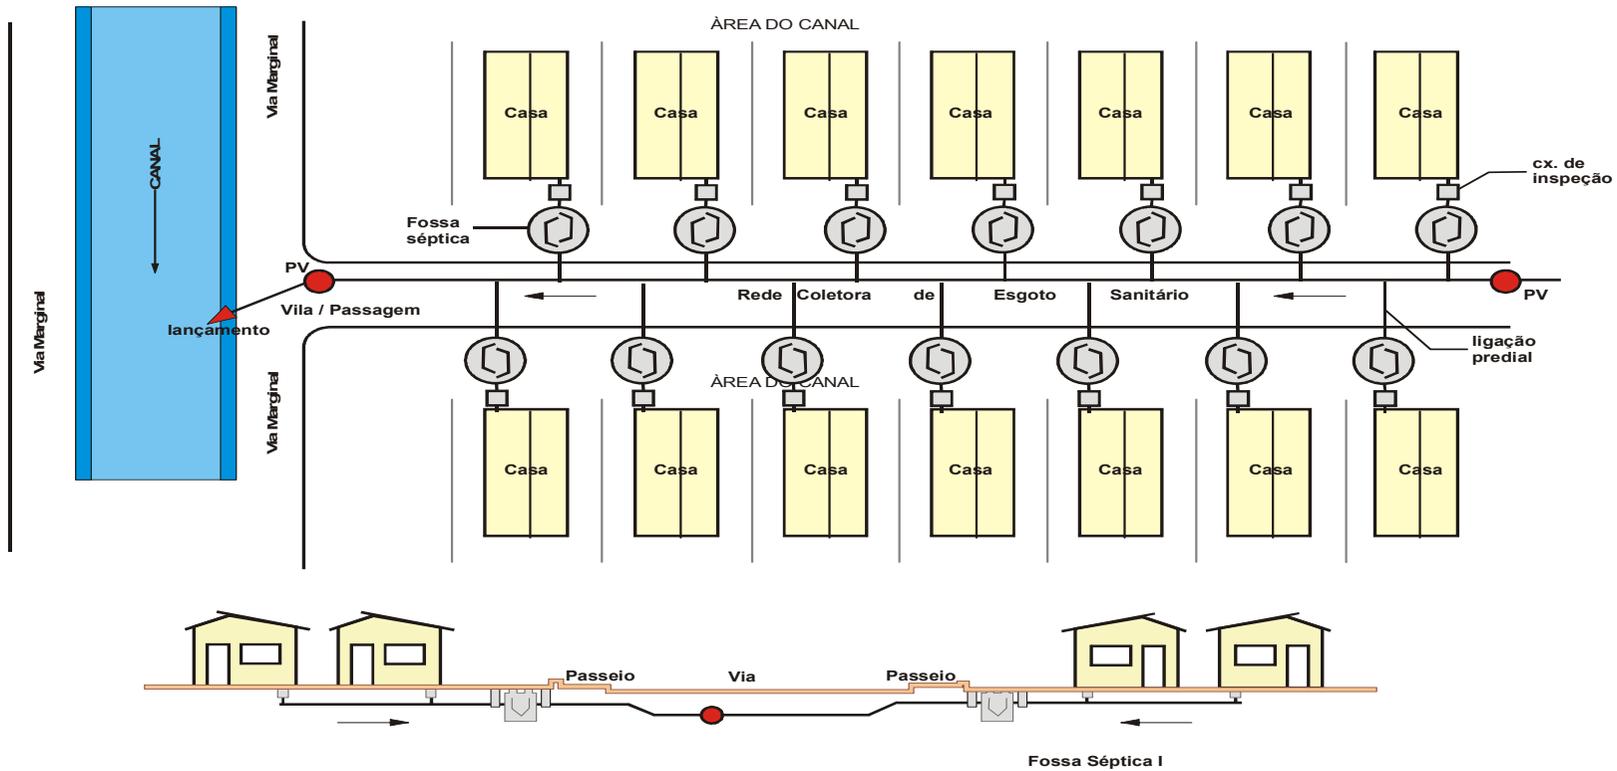
Figura 12: Planta baixa de sistema com tratamento individual (sem escala)

MACRODENAGEM NA BACIA DO UNA Ligação Predial c/ Fossa Individual

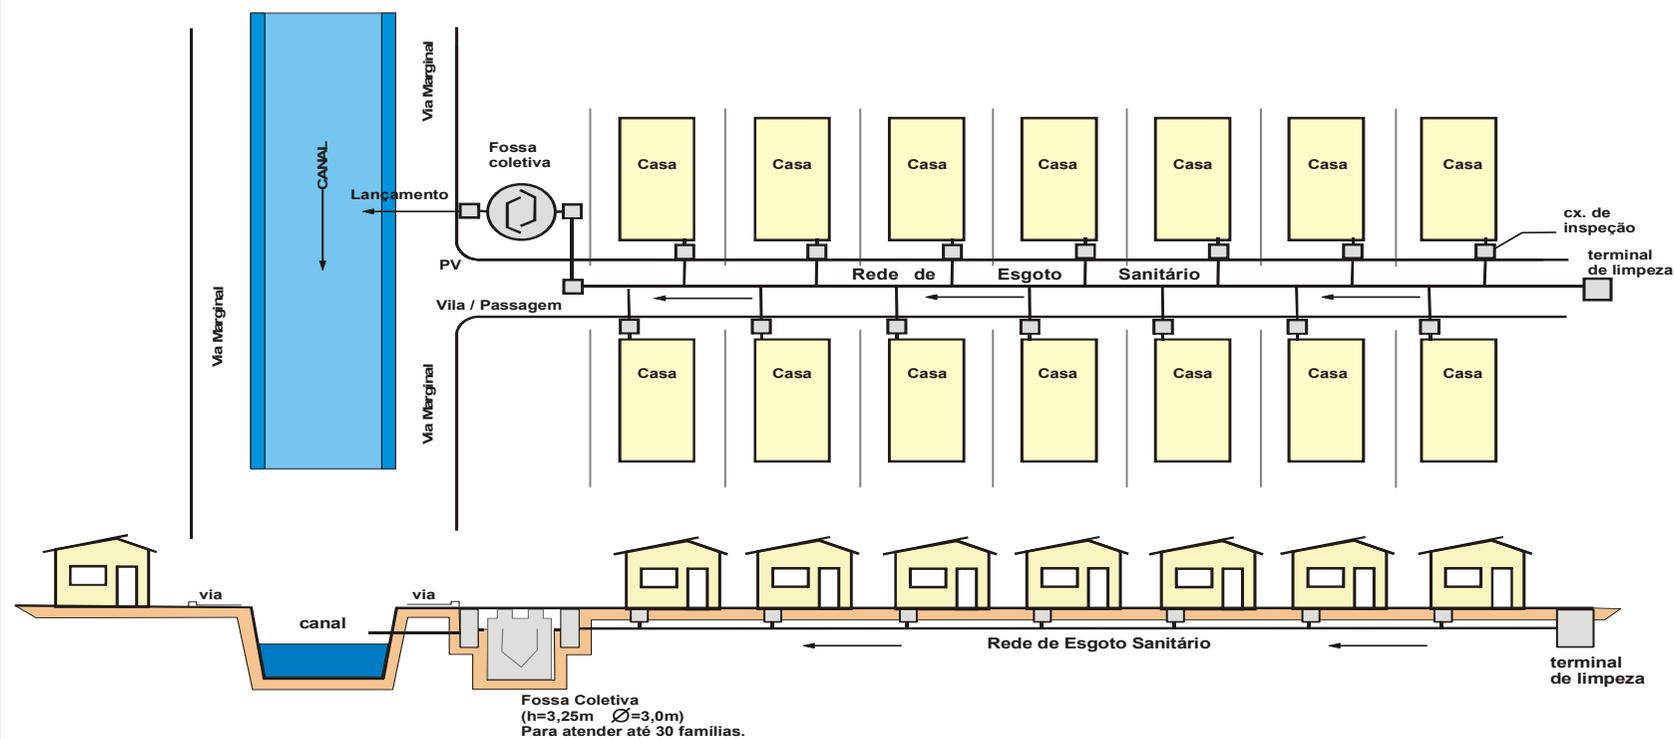
Figura 14: Planta baixa de sistema com tratamento coletivo (sem escala)

MACRODENAGEM NA BACIA DO UNA Ligação Predial c/ Fossa Coletiva.

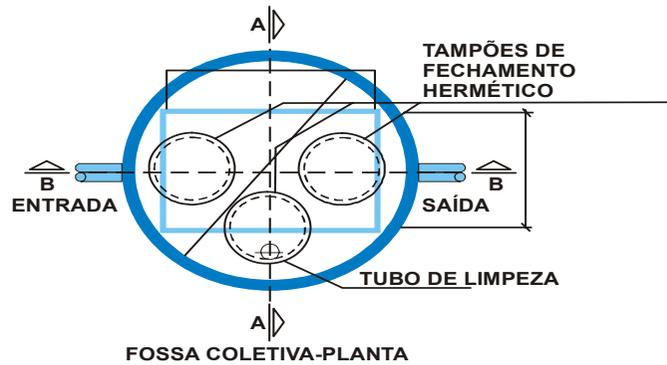
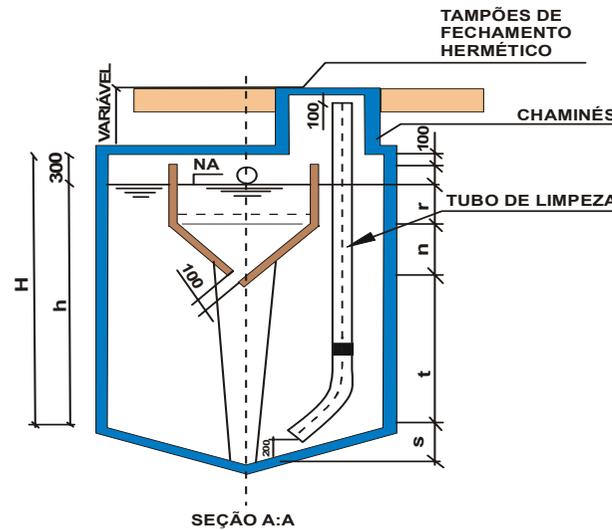
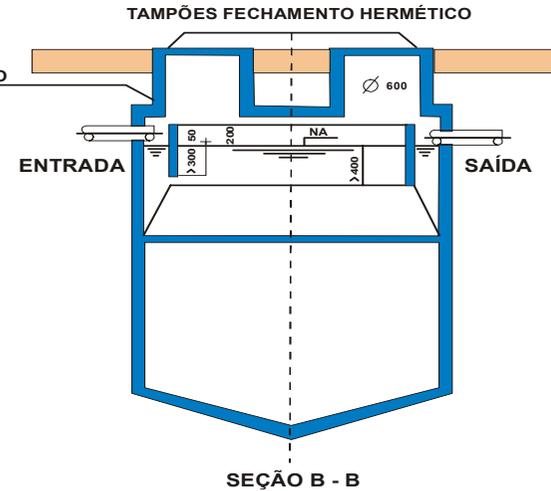
Figura 15: Corte esquemático da fossa coletiva (sem escala)

DIMENSIONAMENTO DE FOSSA COLETIVA CILÍNDRICA COM CÂMARA IMHOFF DE ACORDO COM O P-NB-41 DA ABNT

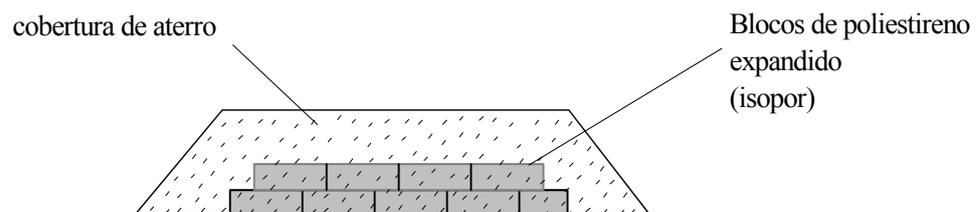
Figura 18: Aterro leve

- a) **aterros leves** – utiliza-se aterros de materiais de construção leve como: rejeitos de termelétricas, chamados de cinza volante, blocos de poliestireno expandido, ou tubos de concreto ou metálicos no interior do corpo do aterro, mais conhecidos como drenos ou bueiros. (Figura 18).

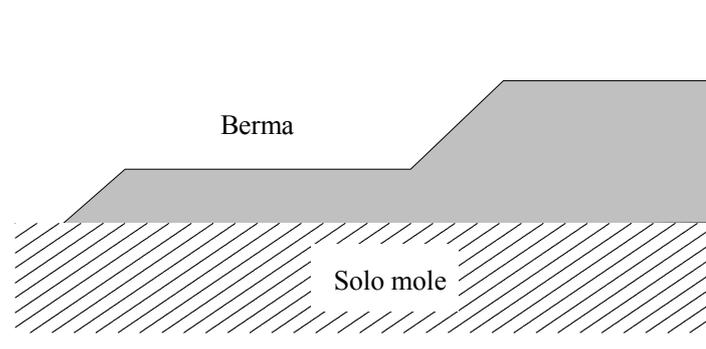
Figura 19: Berma de equilíbrio

- b) **substituição total da camada mole** - admissível quando a camada a ser substituída é pouco espessa, implicando na remoção total da mesma.
- c) **bermas de equilíbrio** - tem o objetivo de combater os momentos criados pelo corpo de aterro, estabilizando-o e suavizando a inclinação do talude, levando a um aumento do fator de segurança contra a ruptura. (Figura 19).

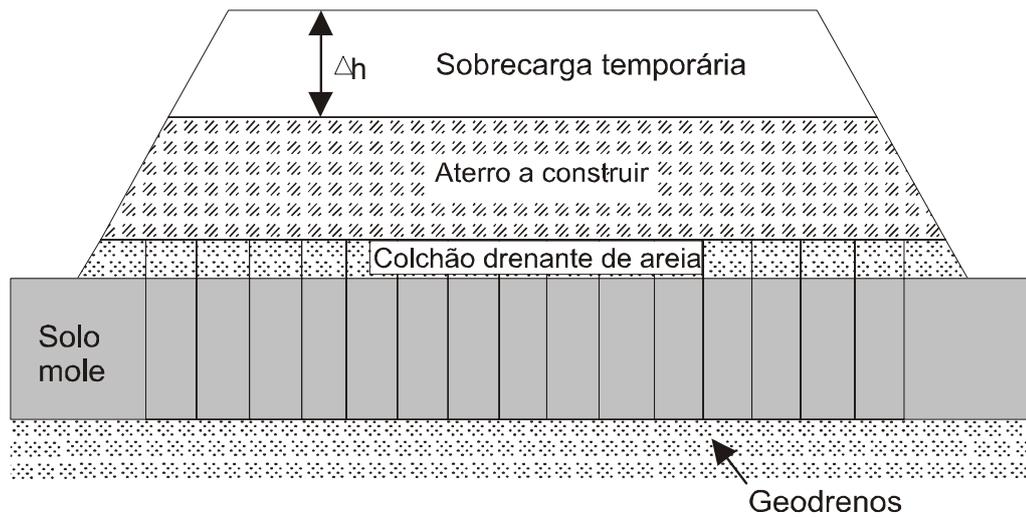
Figura 21: Aterro construído combinando geodreno com sobrecarga temporária

- cravação dos geodrenos
- construção do colchão drenante
- construção do corpo do aterro projetado
- construção da sobrecarga temporária

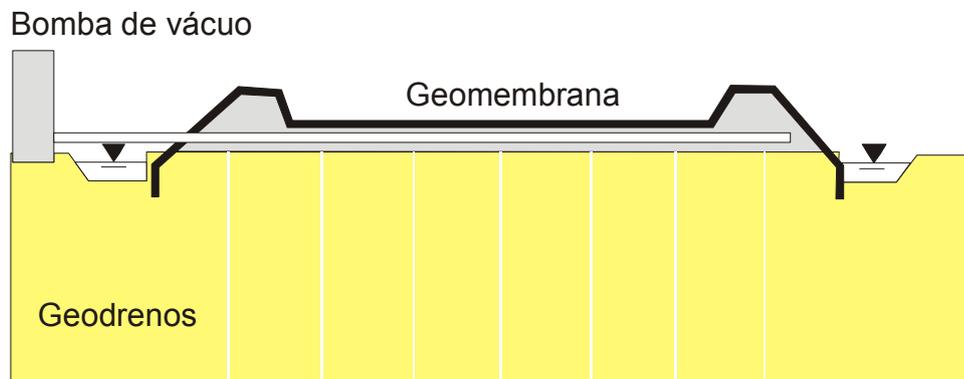
Figura 22: Aterro combinando geodreno com sucção a vácuo

- g) geodrenos e sucção por vácuo** – alternativa utilizada em aterros com altura máxima de 4 m, quando a camada de argila estiver superficial e em conjunto com os geodrenos e um colchão drenante. (Figura 22).

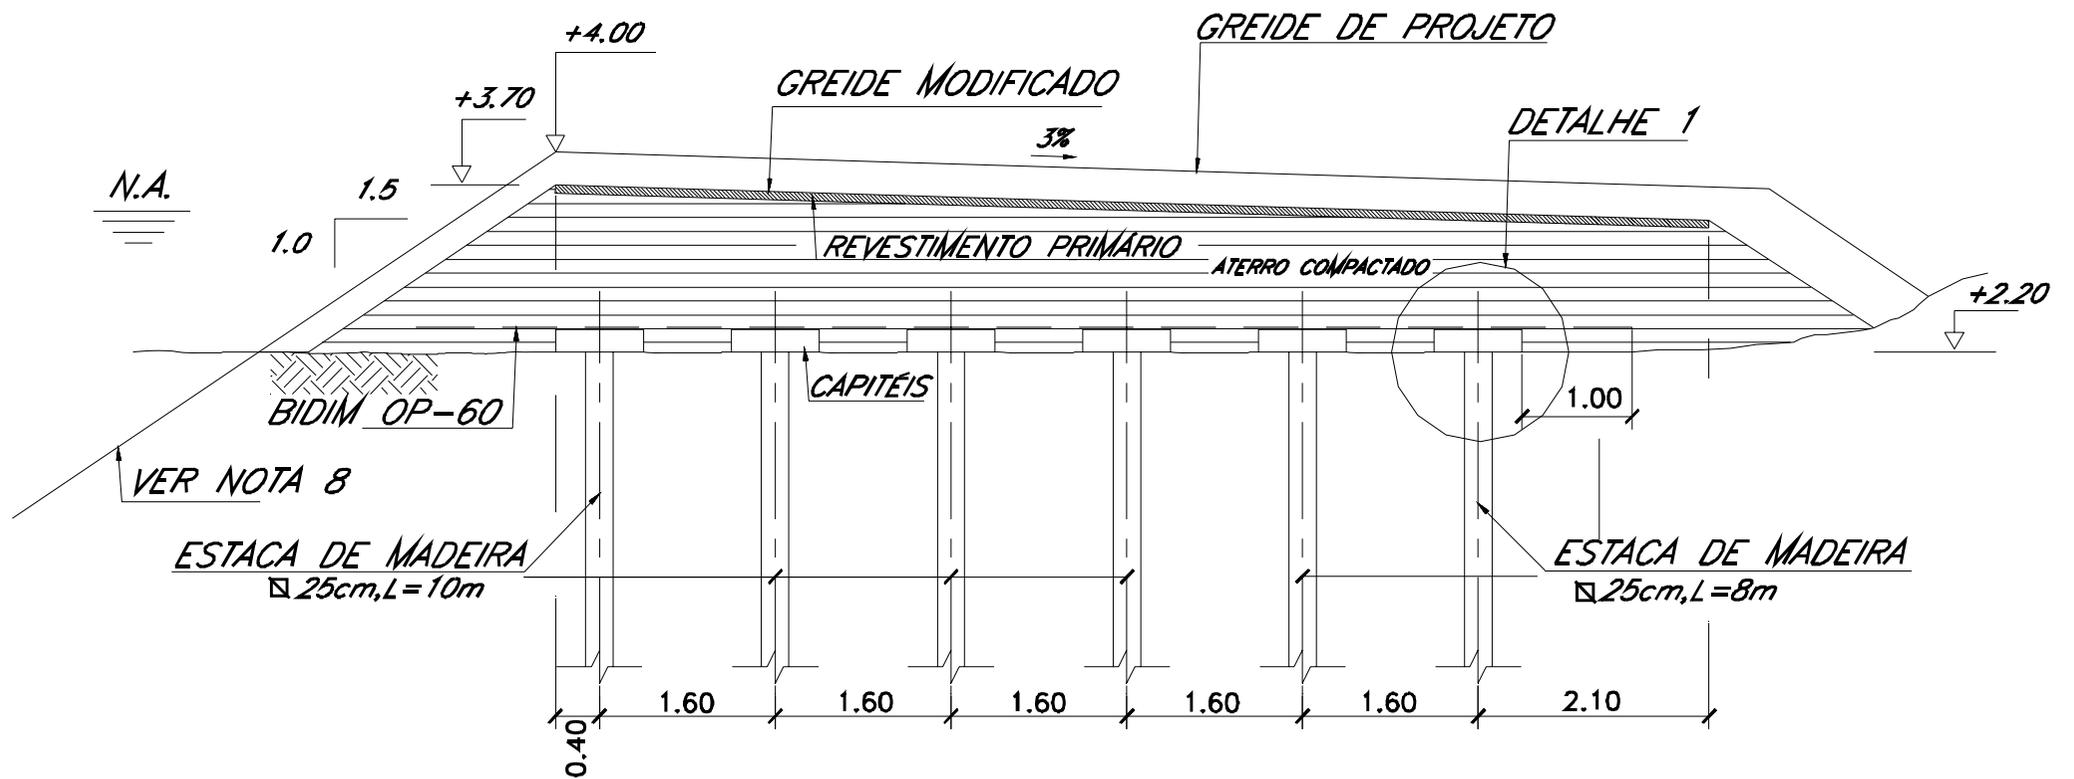
Figura 23: Aterro estaqueado (agulhamento)

- h) aterro estaqueado** – também conhecido como “agulhamento”, este processo permite a transferência das cargas do corpo do aterro e, posteriormente das cargas de tráfego, para camadas mais profundas, através de atrito lateral, aliviando, por conseguinte, as solicitações da camada de argila mole. (Figura 23).

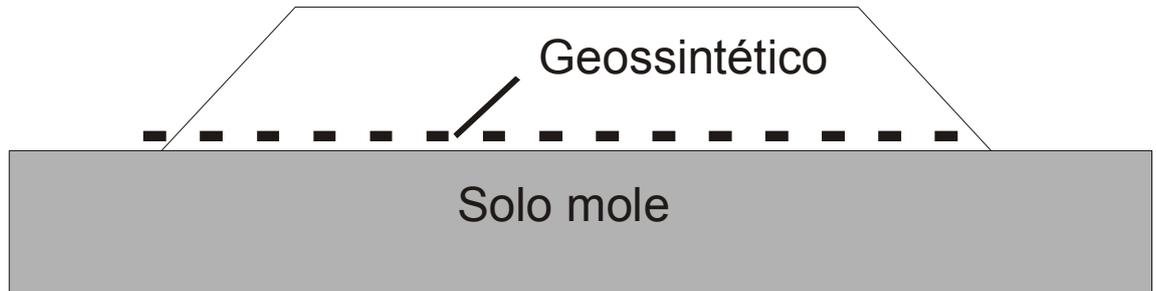
Figura 24: Aterro reforçado com geossintético

- i) **aterro reforçado com geossintéticos** – sobre a camada de solo mole é lançado o geossintético que, combinado com os corpos de aterro, proporciona um aumento da capacidade deste suportar maiores esforços, que passam a ser distribuídos de forma uniforme. (Figura 24).

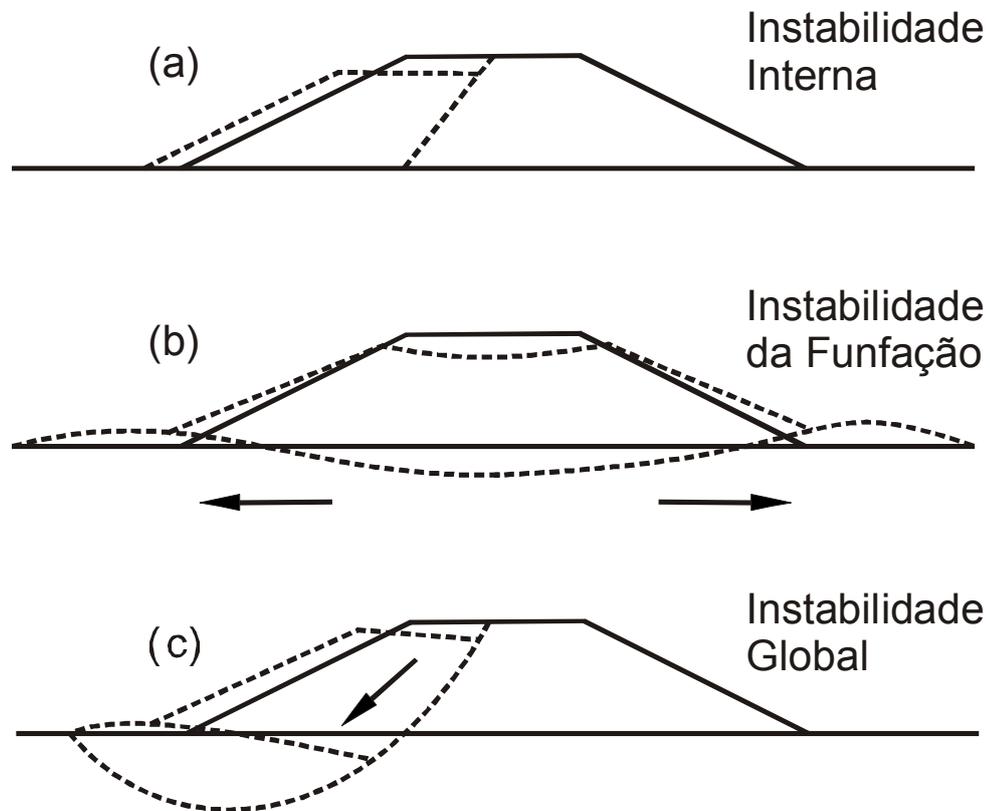
Figura 29: Classes de ruptura de aterros sobre solos moles

A Figura 29 mostra detalhes das classes citadas.

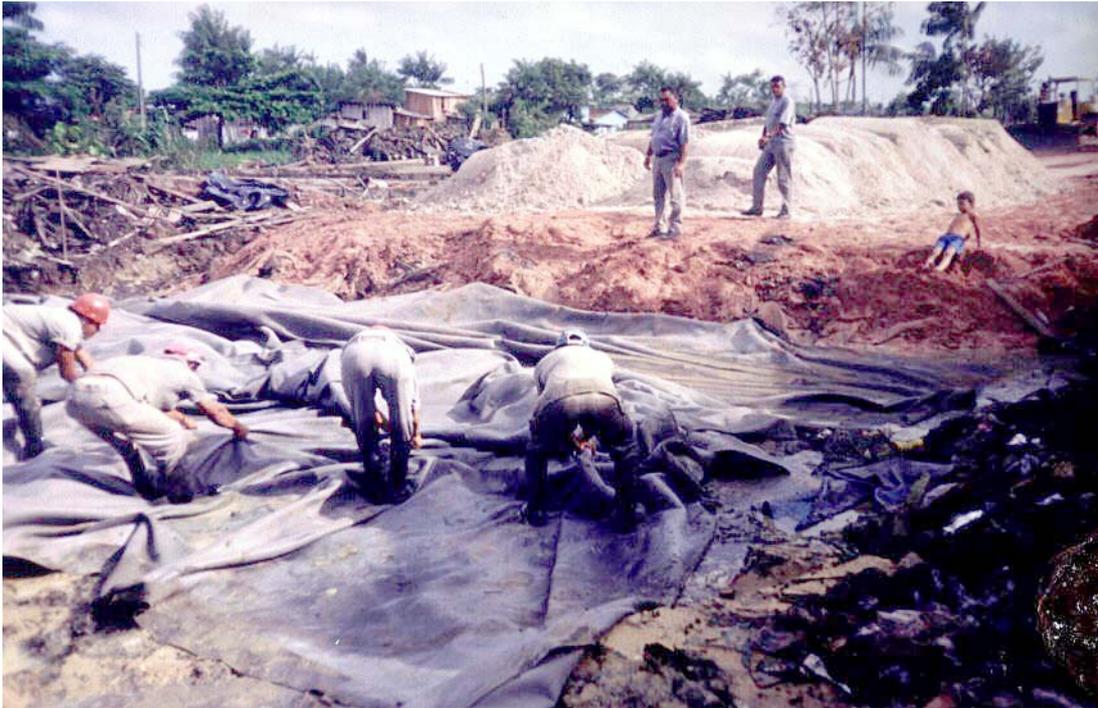
Figura 30: Lançamento de manta geotextil sobre solo natural

A Figura 30 mostra o lançamento de manta de geotêxtil.

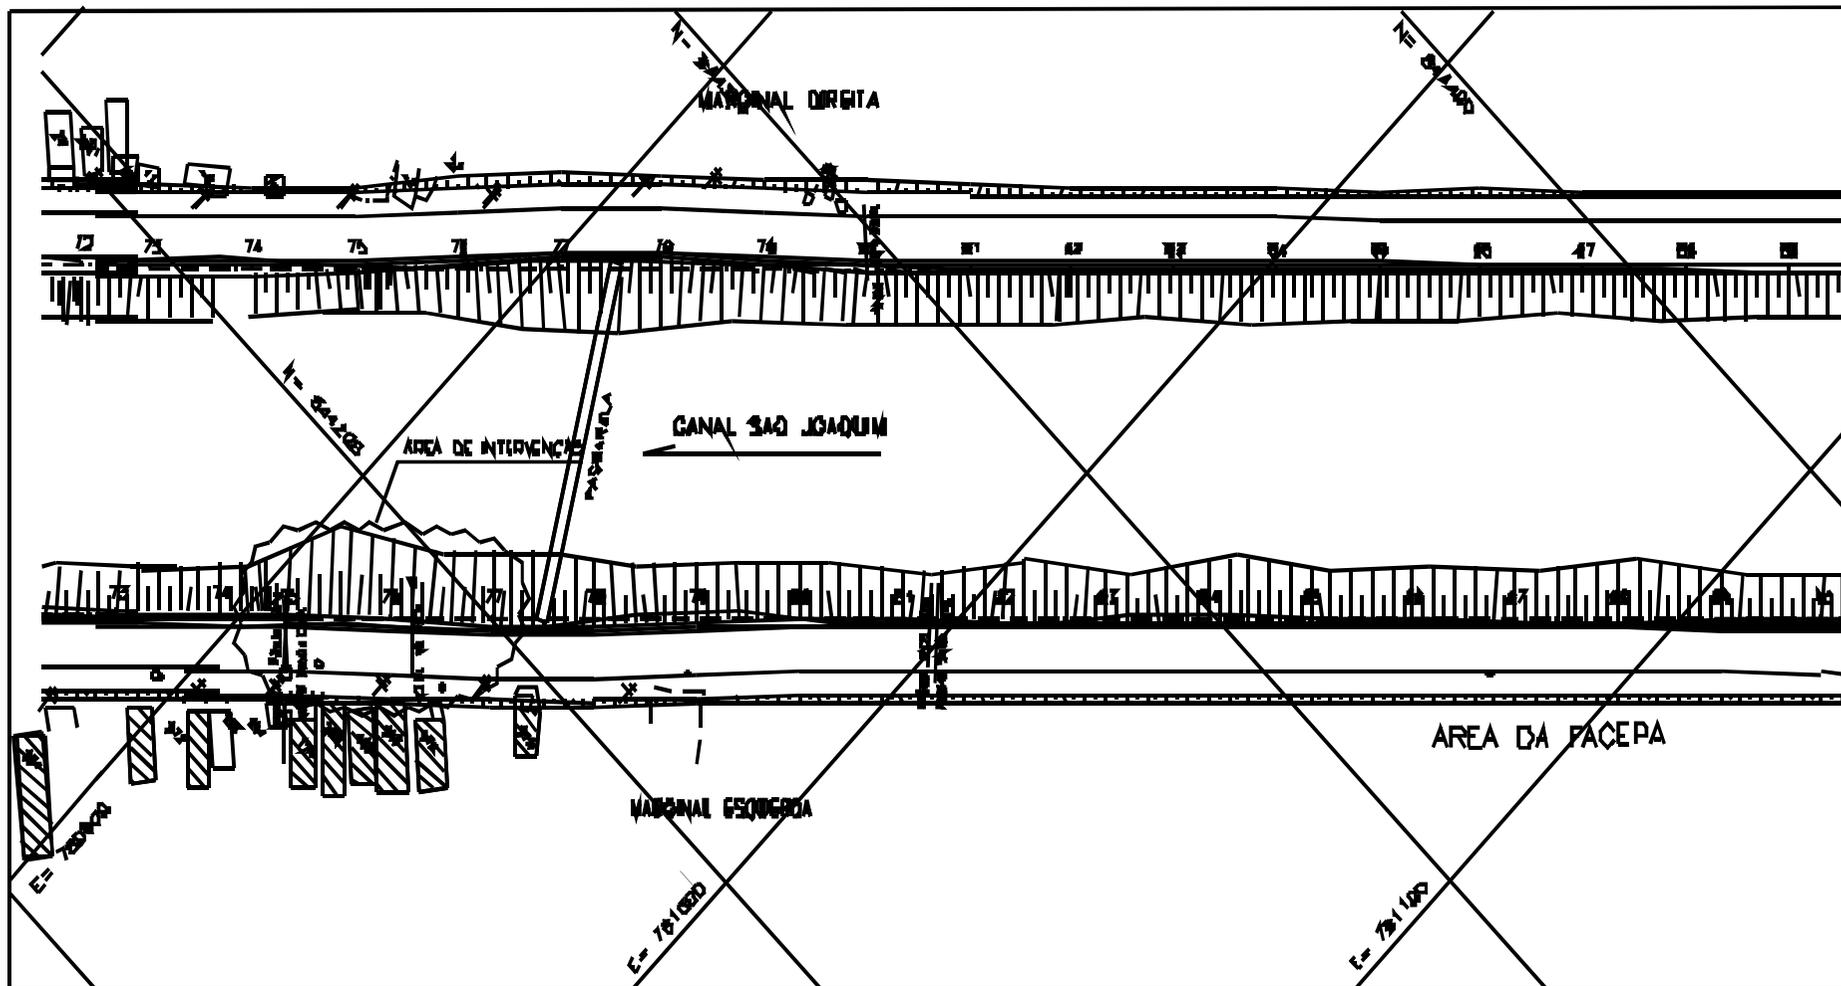
Figura 34: Ruptura na Marginal Esquerda do Canal São Joaquim (sem escala)

Este trecho encontrava-se com serviços de terraplenagem em execução. Em vistoria ao local, constatou-se ruptura generalizada com grandes trincas; abatimento da plataforma da pista, atingindo em seu ponto máximo, em torno de 1 m e o aparecimento de grande massa de solo mole em frente ao trecho rompido, no interior do canal.

A figura 34 mostra o trecho onde ocorreu a ruptura na Marginal Esquerda do Canal São Joaquim.

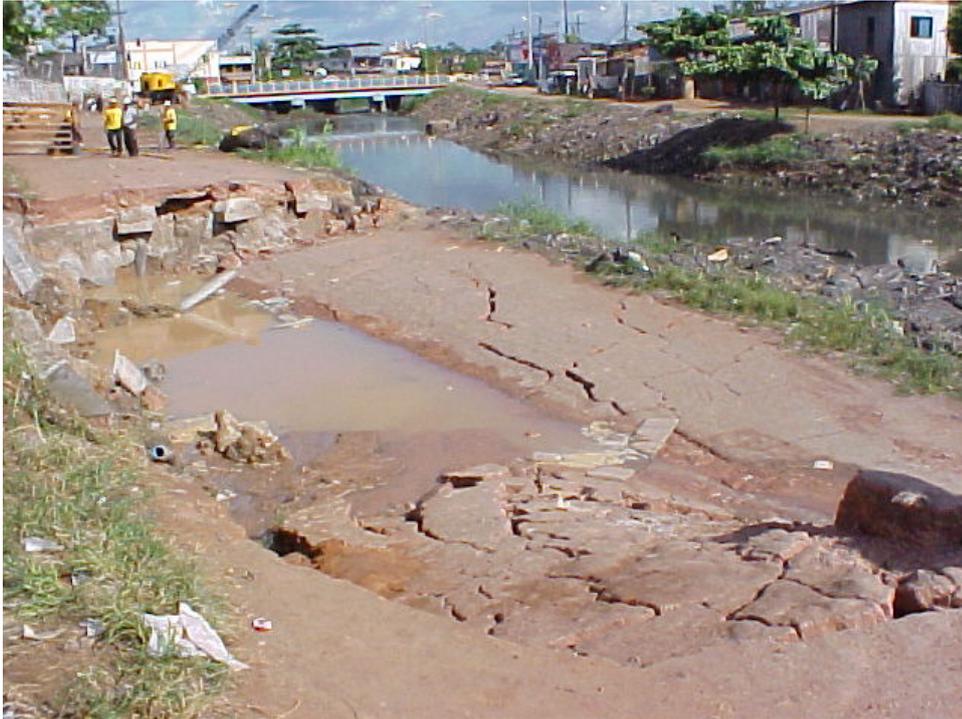
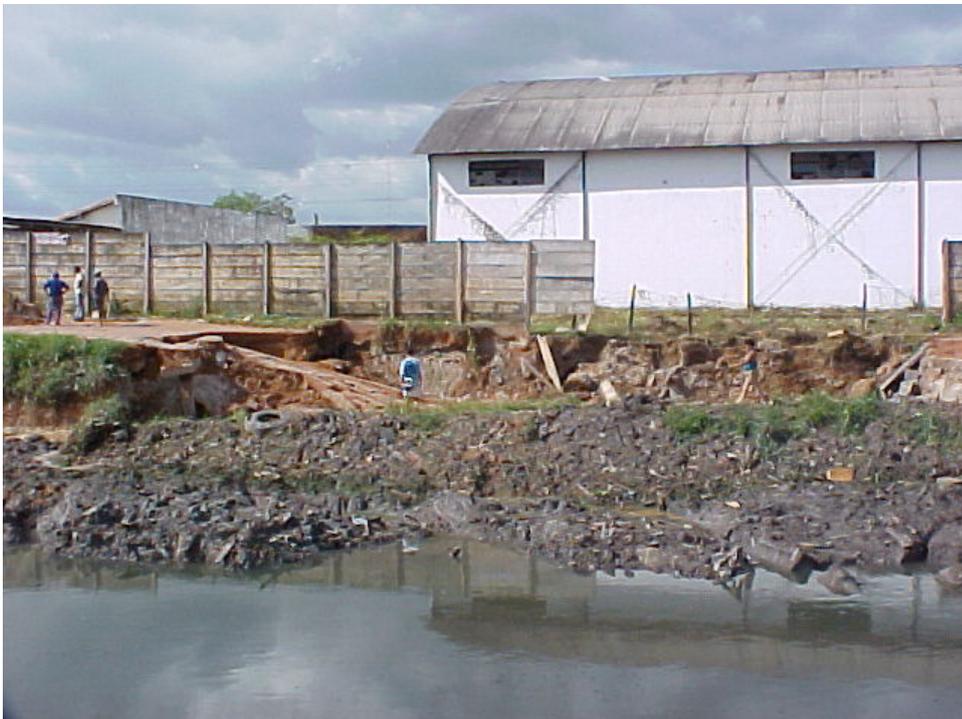
Nas figuras 36 e 37 observa-se o trecho rompido, destacando-se ao fundo, um detalhe do agulhamento encimado pelos capitéis.

Figura 36: Detalhe da ruptura da Marginal Direita do Canal do Galo (2003)

Figura 37: Vista lateral da ruptura na Marginal Direita no Canal do Galo (2003)

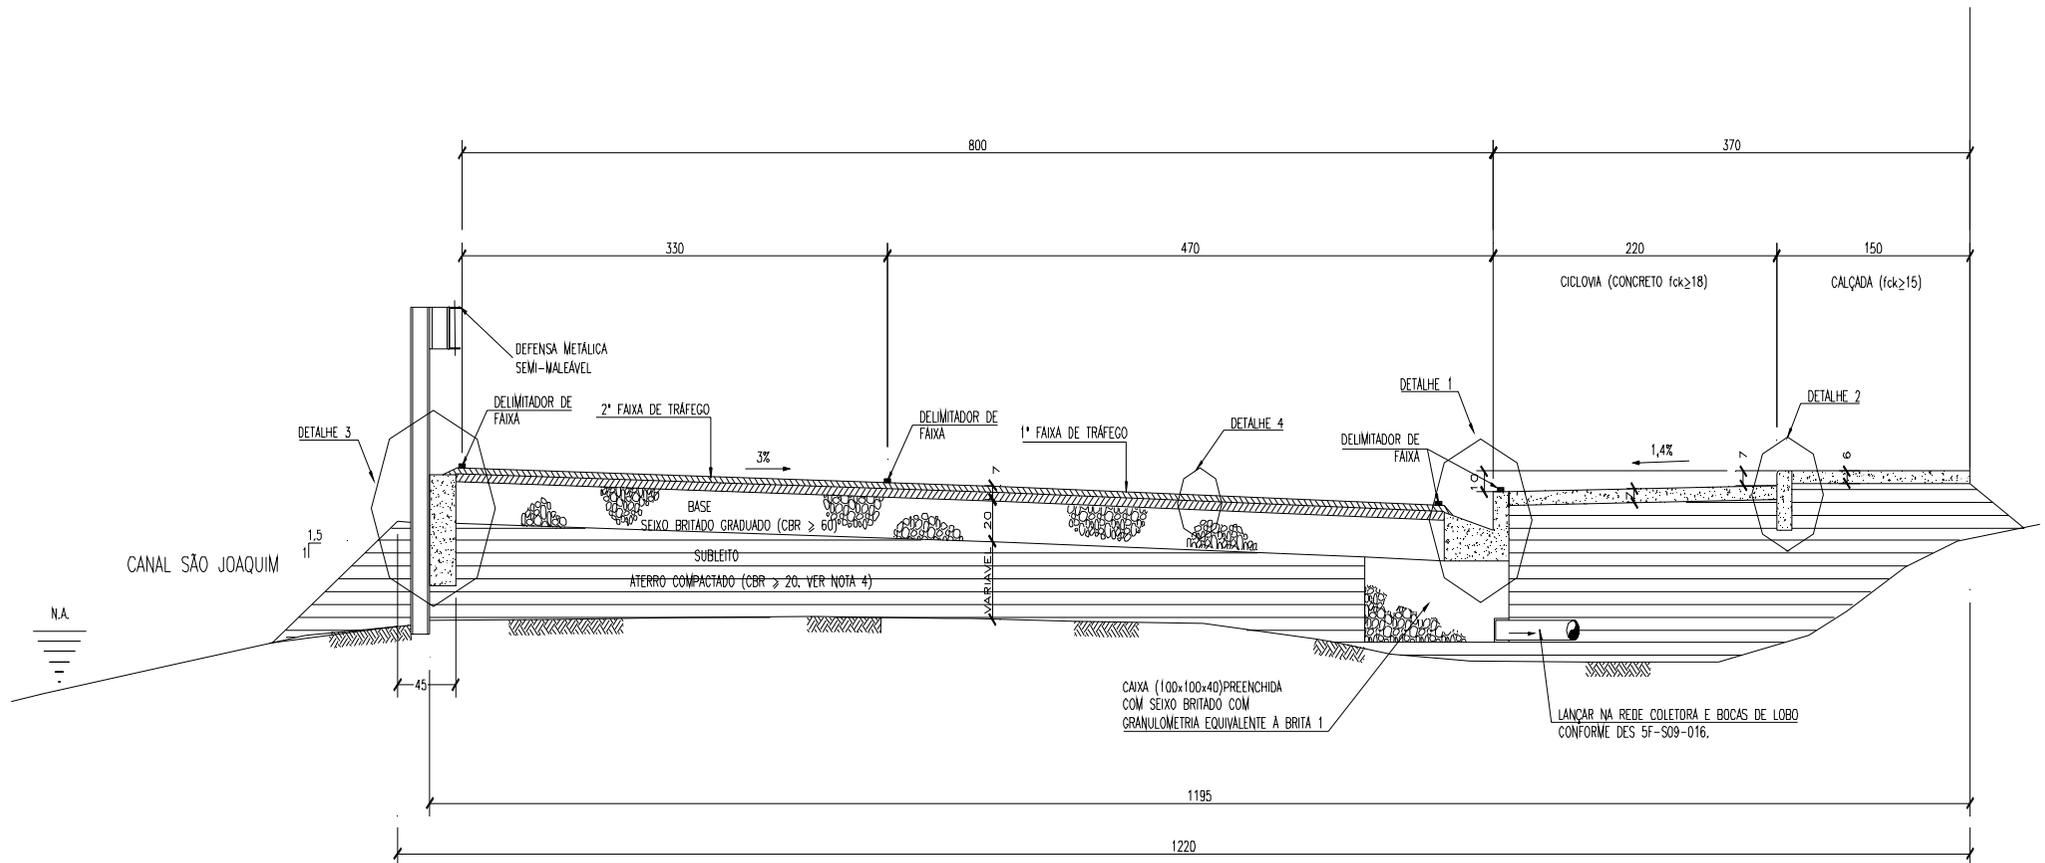
Figura 38: Seção típica das vias marginais de canais (sem escala)

A camada drenante é constituída pela sub-base e base granulares, executadas com seixo britado. A água ao chegar nesta camada é drenada por buzinetes, pequenos tubos de PVC, que a transportam para as bocas de lobo ao longo da pista, para na seqüência serem lançadas nos canais. A figura 38 mostra a seção típica do pavimento das vias marginais dos canais.

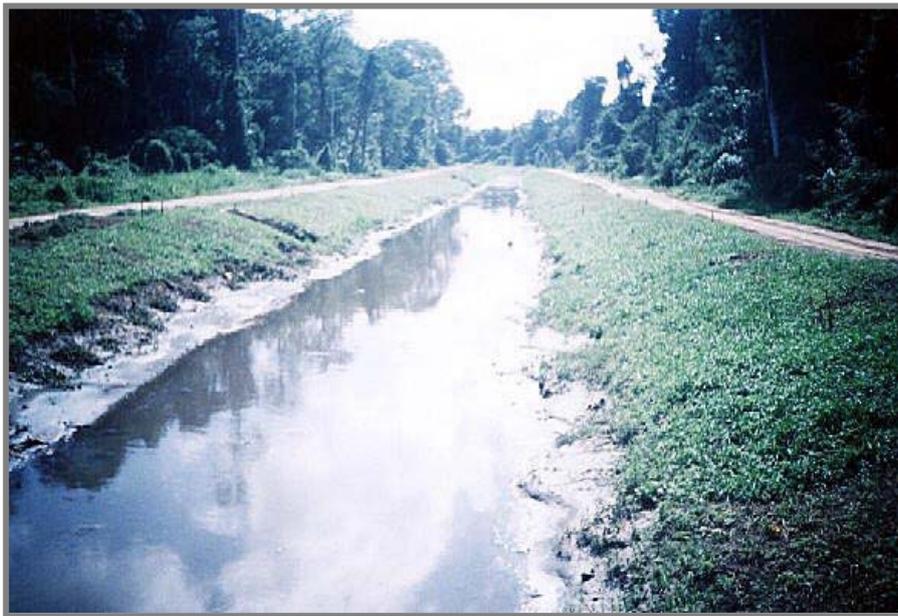
Figura 39: Proteção de talude com revestimento vegetal

A figura 39 mostra a execução de revestimento natural, com capim gengibre, no canal Nova Marambaia.

A vegetação escolhida para a proteção de taludes na Bacia do Una foi o capim quicuío da Amazônia (*Brachiaria Humidicola*) e o capim gengibre (*Paspalum Maritimum*), os quais “têm sido empregados com bastante frequência na última década, visto que ambos apresentam crescimento rápido, vigoroso e serem perfeitamente aclimatados às condições tropicais, resistem bem ao uso do fogo e cortes frequentes, devido apresentarem sistema radicular, rizomas e estolões (caule) que promovem mais agregação do solo, dificultando a erosão do mesmo”.⁶

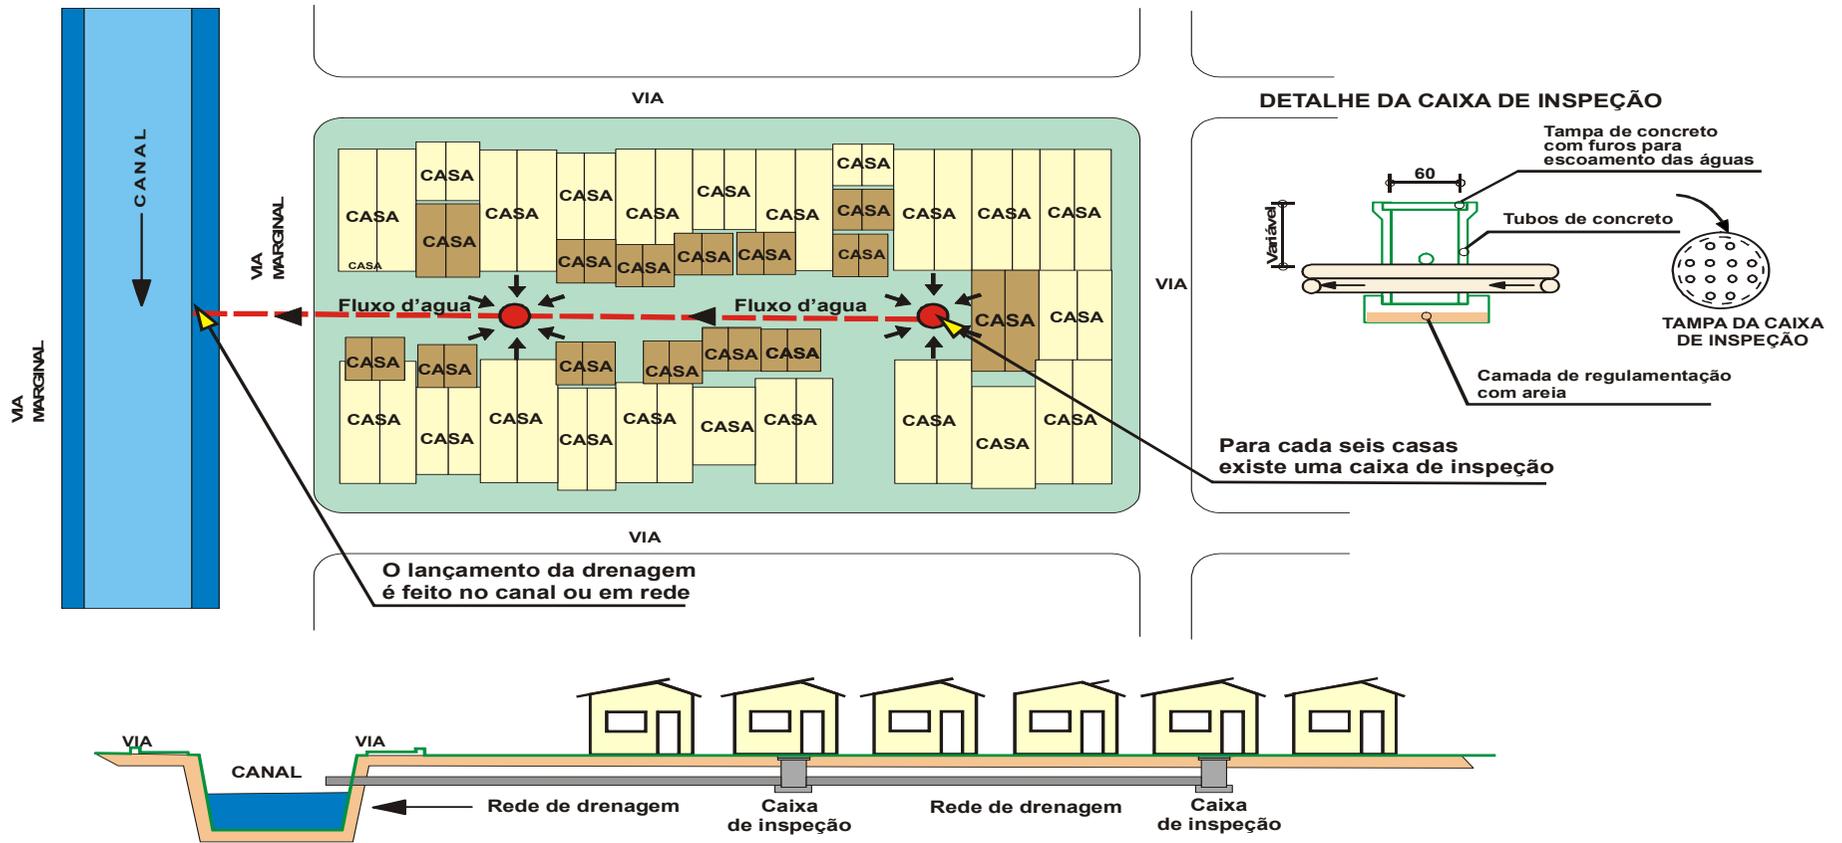
Figura 40: Detalhe esquemático de drenagem de interior de quadra (sem escala)
 Fonte: Projeto Una

Drenagem no Interior da Quadra.

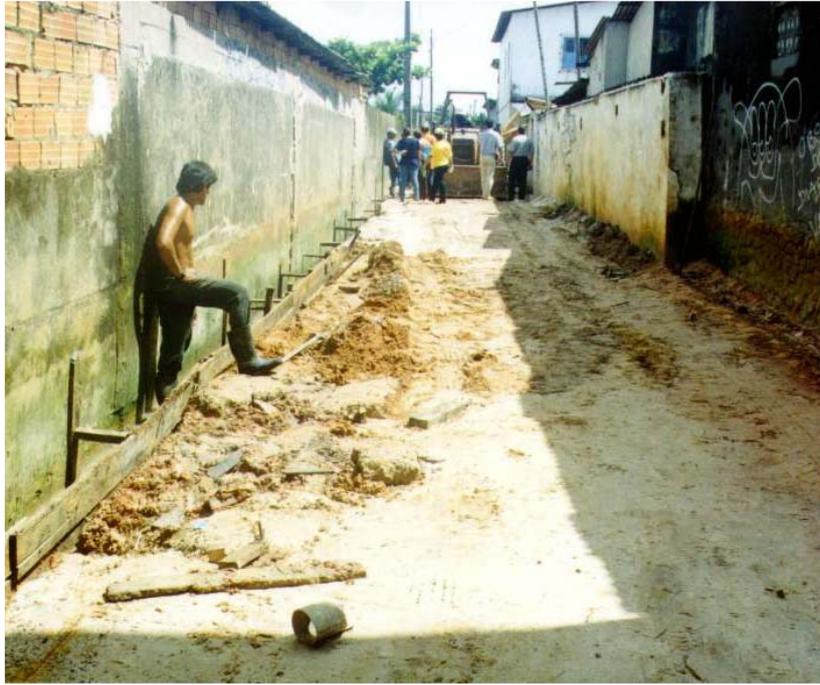
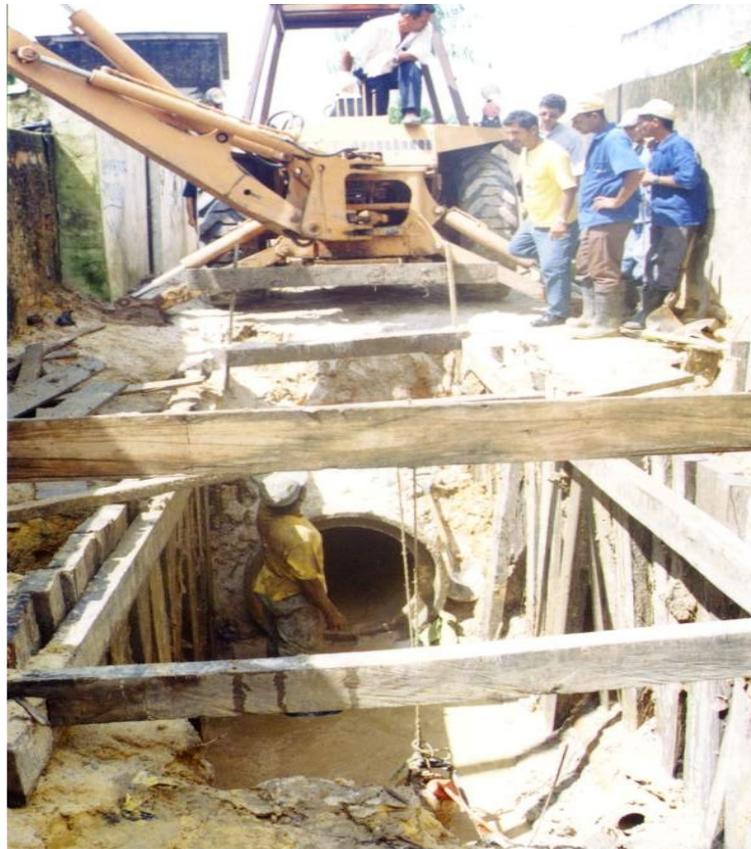
As figuras 43 e 44 mostram uma situação característica, observando-se o uso de escoramento na escavação de vala para o assentamento da rede de drenagem, bem como a proximidade dos imóveis.

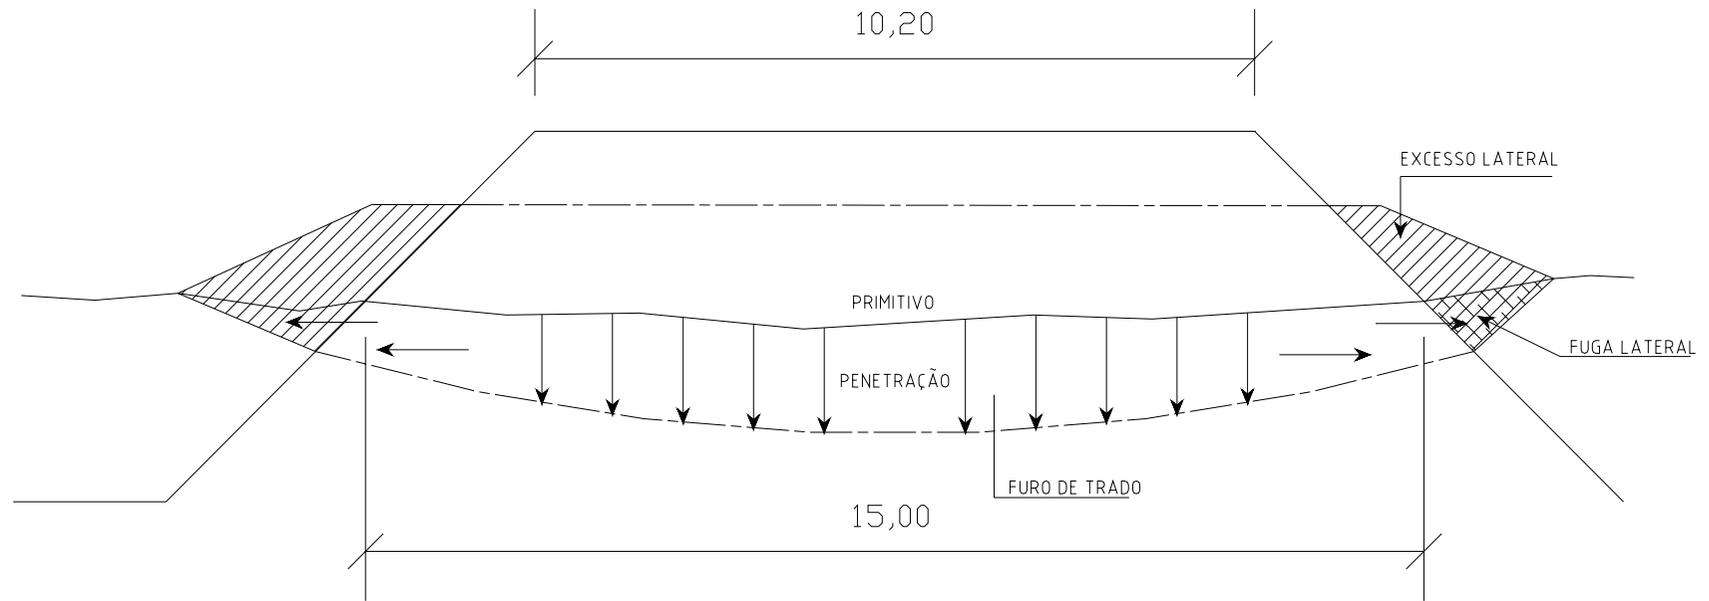
Figura 45: Detalhe da penetração do aterro em solo mole

Isto implica em um acréscimo de custo na execução dos serviços na mesma proporção. A figura 45 mostra detalhes da penetração do aterro em solo mole.

- a) ocorre a penetração vertical em função da baixa resistência do solo natural e a elevada compressibilidade. A fuga lateral caracteriza-se pelo avanço horizontal.
- b) ocorre excesso lateral acima do terreno primitivo em função de utilizar-se o material arenoso, sem coesão e que somente se estabiliza com um determinado ângulo para o talude.
