**A IMPLANTAÇÃO DE OBRAS CIVIS
E DE SANEAMENTO NA BACIA DO
UNA, EM BELÉM DO PARÁ, E AS
CONDICIONANTES
RELACIONADAS ÀS
CARACTERÍSTICAS GEOLÓGICAS
E GEOTÉCNICAS**

Dissertação apresentada ao Programa de Pós-Graduação em Engenharia Civil, como requisito para a obtenção do título de Mestre em Engenharia Civil, orientada.

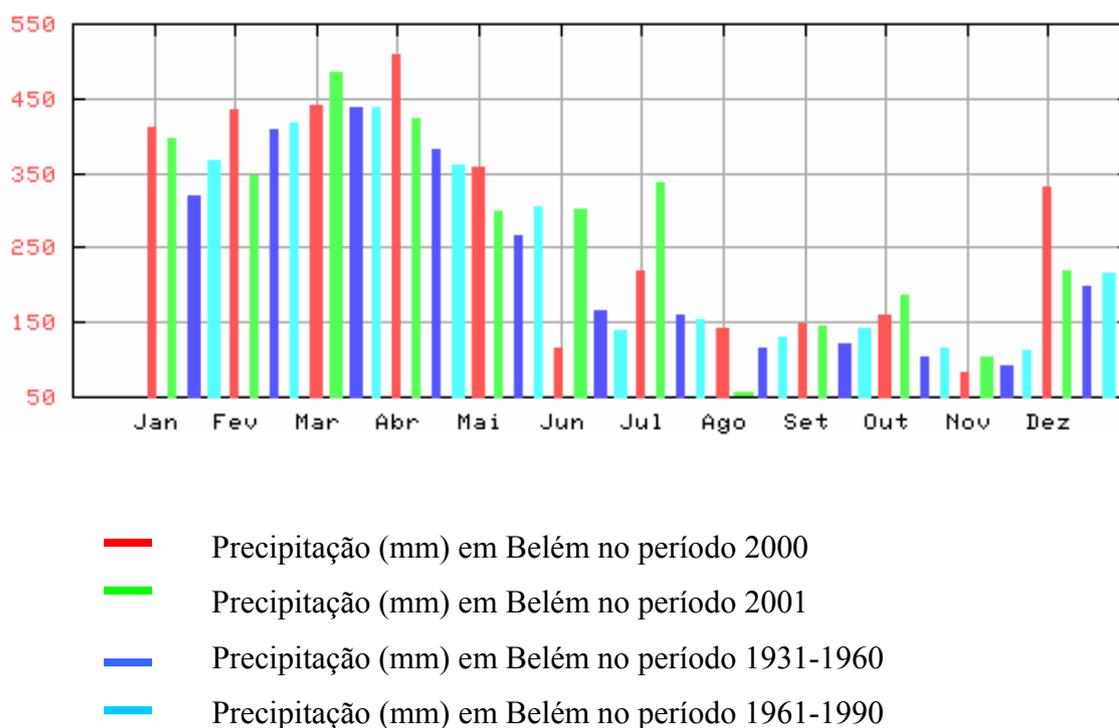
Gráfico 1: Gráfico pluviométrico

No ano de 2001, no período de janeiro a maio, a precipitação acumulada foi de 1.948,00 mm. O gráfico mostra, ainda, que, nesse ano, os meses de junho e julho apresentaram precipitações acima das médias históricas.

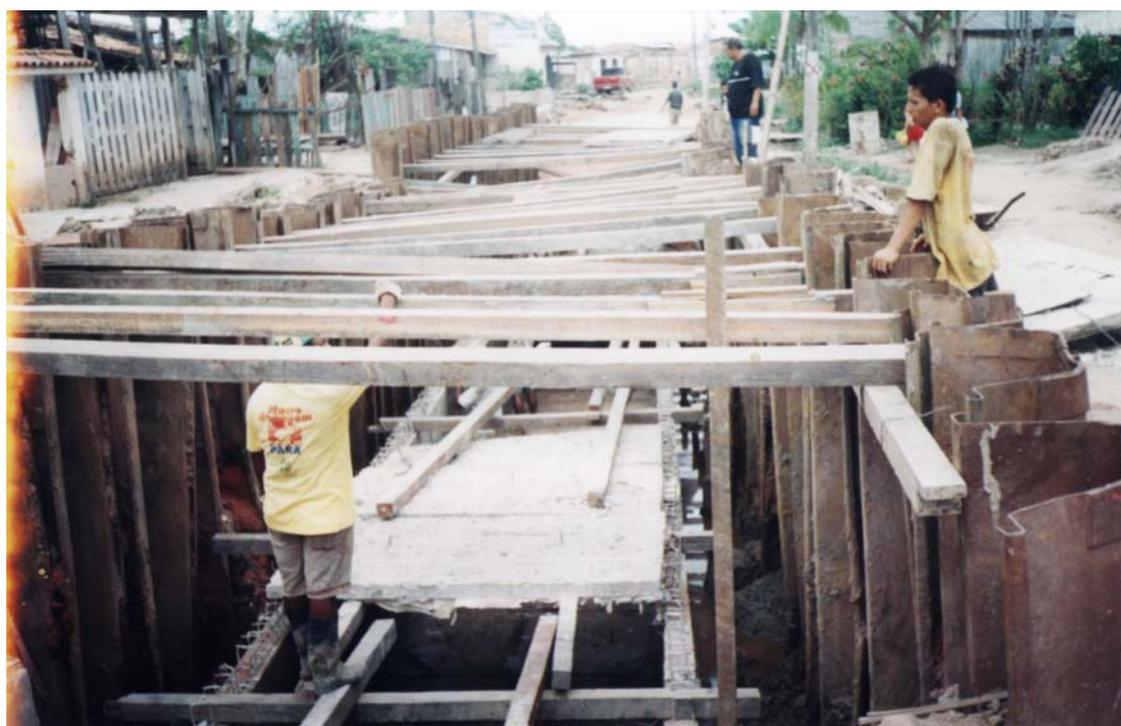
Figura 46: Escoramento metálico de valas em área de solo mole

Durante o processo de escavação o terreno deverá ser adequadamente escorado, pois a falta de consistência do solo natural levará a desmoronamentos. Em muitos casos, na Bacia do Una, utilizou-se escoramento metálico, por ser mais resistente e proporcionar um maior reaproveitamento. A figura 46 mostra a utilização de escoramento metálico durante a execução de escavação em área de solo mole.

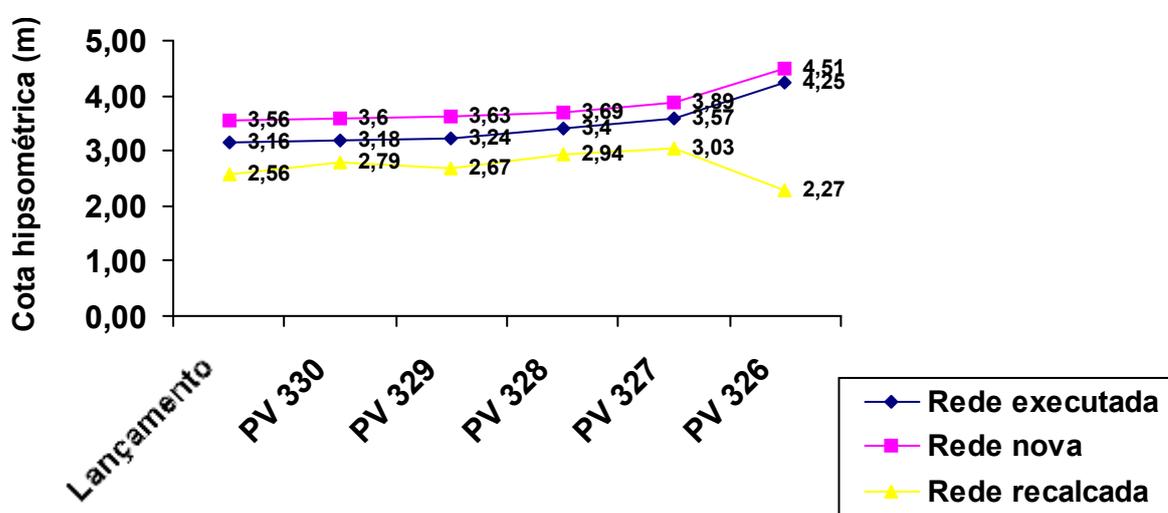
Gráfico 2: Comportamento da rede de drenagem da Passagem Santo Antônio

Apesar de todos os cuidados, o recalque ocorre. A seguir será analisado o caso ocorrido na Passagem Santo Antônio, entre a Avenida Marquês de Herval e a Marginal Direita do Canal Pirajá. O gráfico 2 mostra o comportamento da rede de drenagem.
