A Linguagem Arquitetônica Tradicionalista: estudo das residências neocoloniais no bairro de Nazaré, em Belém do Pará (1910-1940)

Dissertação apresentada no Programa de Pós-Graduação em Arquitetura e Urbanismo da Universidade Federal do Pará, como requisito para obtenção do título de Mestrado em Arquitetura e Urbanismo. Área de concentração: Análise e Concepção do Espaço Construído na Amazônia; linha de pesquisa: Patrimônio, Restauro e Tecnologia.

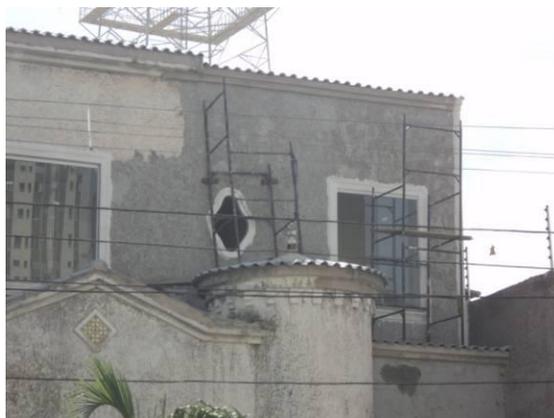
Figura 5: Casa nº 10, na Rua Gama Abreu, no ano de 2008, momento em que estava sendo feita a intervenção (falso histórico).

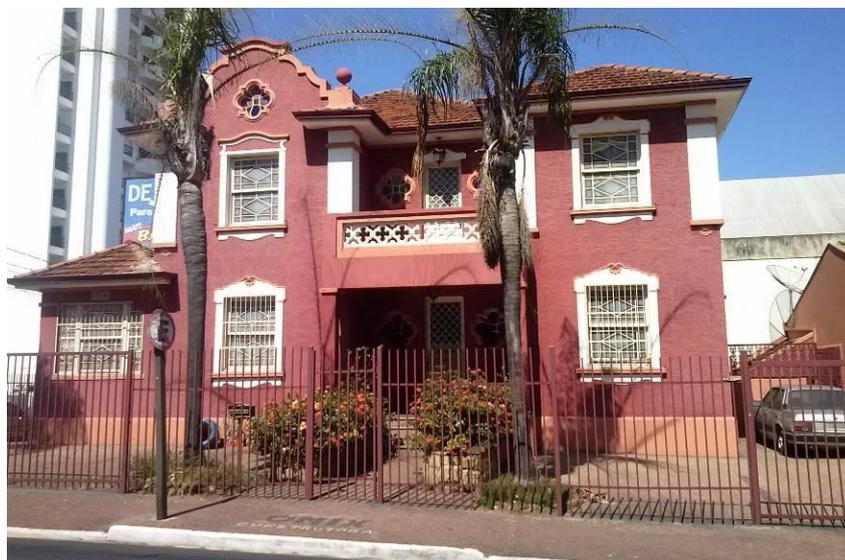
marcada por um pórtico de três arcos plenos, que avança em relação ao alinhamento da fachada e é coberto por oitão triangular e beirais com cachorros aparentes. Nas laterais do arco frontal, as paredes sofrem alargamento em direção ao piso, sendo, essa, mais uma característica bastante comum, nos prédios de inspiração missões (MASCARO, 2008, p. 161-162).

Figura 7: Exemplo de arquitetura em *estilo missões* na cidade de São Carlos, interior do Estado de São Paulo.

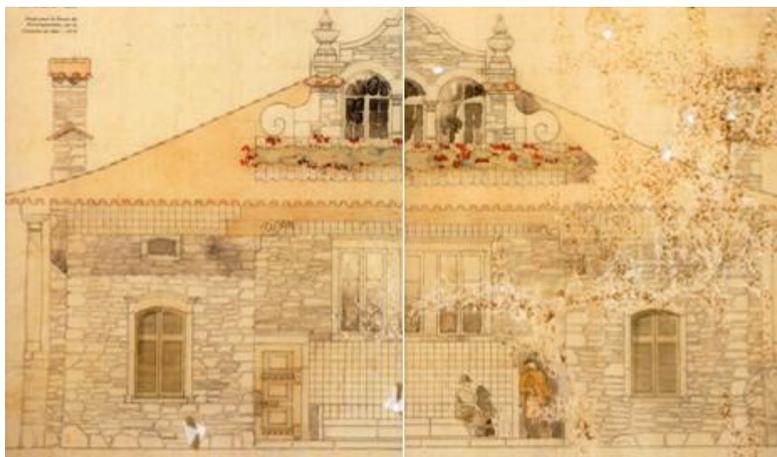
Figura 10: Projeto para o *Pouso de Paranapiacaba*, construído junto com a série de monumentos ao longo do *Caminho do Mar*.

Caminho Do Mar (figura 10), encomendada pelo mesmo prefeito, em 1920, sendo marcada como a primeira grande encomenda do poder público a aplicar o estilo neocolonial, comemorando o centenário da independência em 1922.

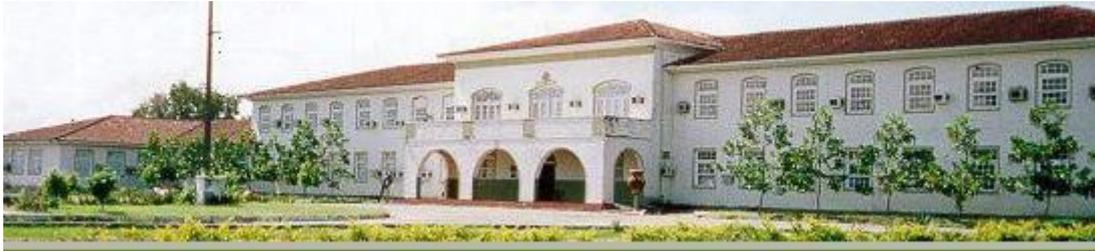
Figura 15: Fachada da Reitoria da Universidade Federal Rural da Amazônia, antigo Instituto Agrônômico do Norte.

Sua fachada principal (figura 15), embora simples, possui uma marcação simétrica, sendo dividida em cinco blocos apresentando um escalonamento em relação à altura. O corpo central é avançado em relação aos laterais, com beiral forrado em toda a extensão do bloco, lembrando um chalé. E possuindo, também, uma varanda sustentada por três arcos na frente e um em cada lateral, marcando a entrada principal da edificação, além de suas esquadrias que no primeiro pavimento são em verga reta e as do andar superior apresentam um boleado em forma de arco abatido. Sua conformação no terreno (figura 16) é semelhante às demais encontradas nas Escolas Agrônômicas do interior do Estado de São Paulo, em forma de “E”, neste caso invertido, tendo suas aberturas para a parte posterior, possuindo certa simetria na cobertura, arrematada pela presença da rua principal da Universidade, assim como da rotatória, marcando a simetria na organização paisagística do entorno.

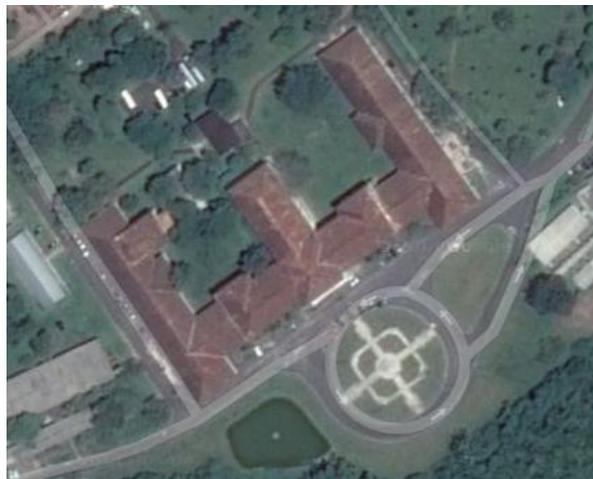
Figura 16: Forma de implantação do prédio central da Universidade Federal Rural da Amazônia, antigo Instituto Agrônômico do Norte.

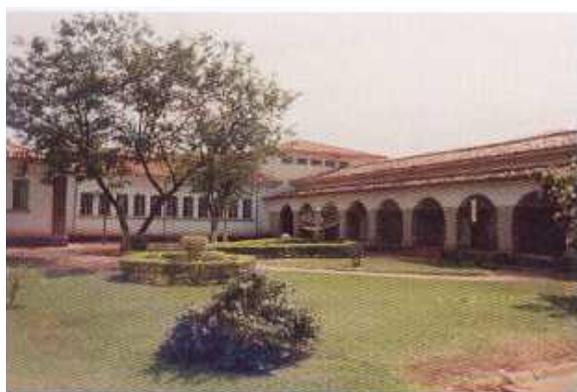
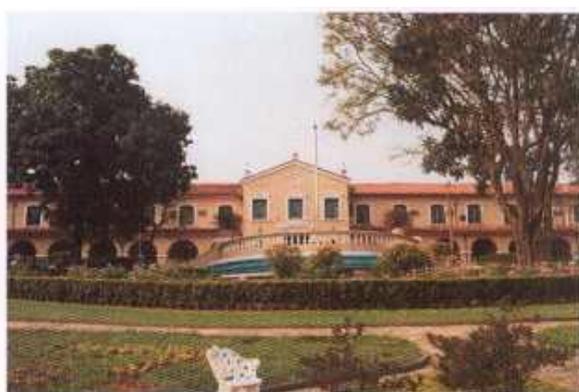
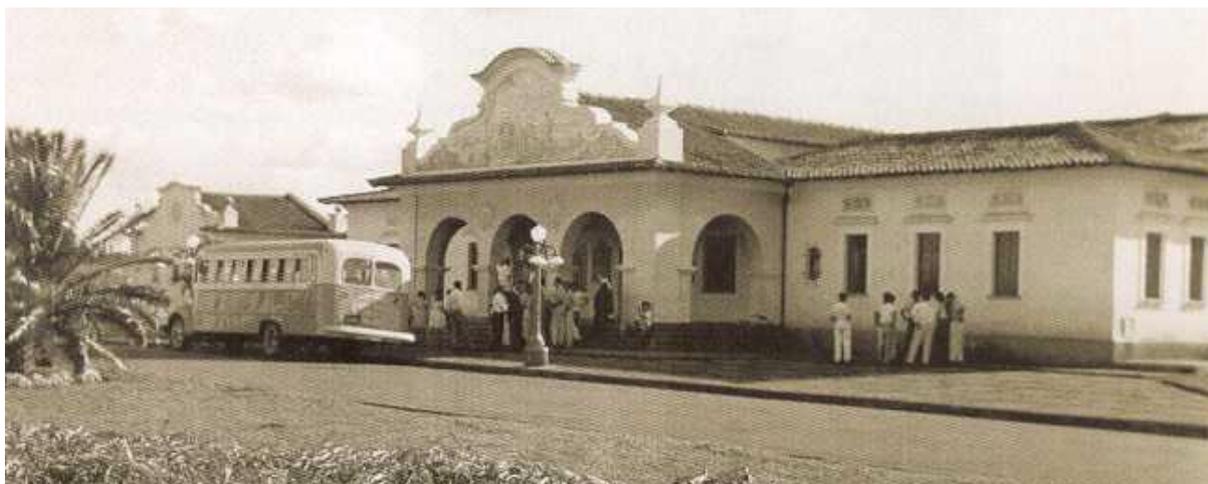
Figuras 17, 18, 19 e 20: Escolas Práticas de Agricultura de Guaratinguetá, Itapetininga, Ribeirão Preto, Pirassununga, respectivamente.

Com relação às edificações das escolas de agronomia, embora cada uma possua suas particularidades, há semelhanças como a simetria e a presença de dois tipos de projetos: ou utilizava-se a proposta de dois pavimentos (Bauru e Ribeirão Preto) ou o de apenas um pavimento (Guaratinguetá, Pirassununga e Itapetininga) (figuras 17, 18, 19 e 20). O primeiro, geralmente, tinha em seu prédio central “um grande frontão tripartido, com volutas e coruchéus nas laterais, [sobrepondo-se] a três aberturas de arco abatido e a três arcos plenos” (MASCARO, 2008, p. 114). Nas de um pavimento o prédio principal podia apresentar “fachada simétrica e também um antecorpo central destacado, por onde se faz o acesso através de três arcos encimados por um grande frontão curvo e abatido (...)” (MASCARO, 2008, p. 115), mas também podia ter no frontão uma forma diferente, assim como a presença de painéis de azulejos e a aplicação de pedras – como em Itapetininga. “Diversos estilemas são recorrentes em prédios de várias escolas, como portadas decoradas; cartelas; volutas; coruchéus; arcadas; telhados de telha capa e canal, beirais revirados e telhas de ponta; e outros mais” (MASCARO, 2008, p. 116).

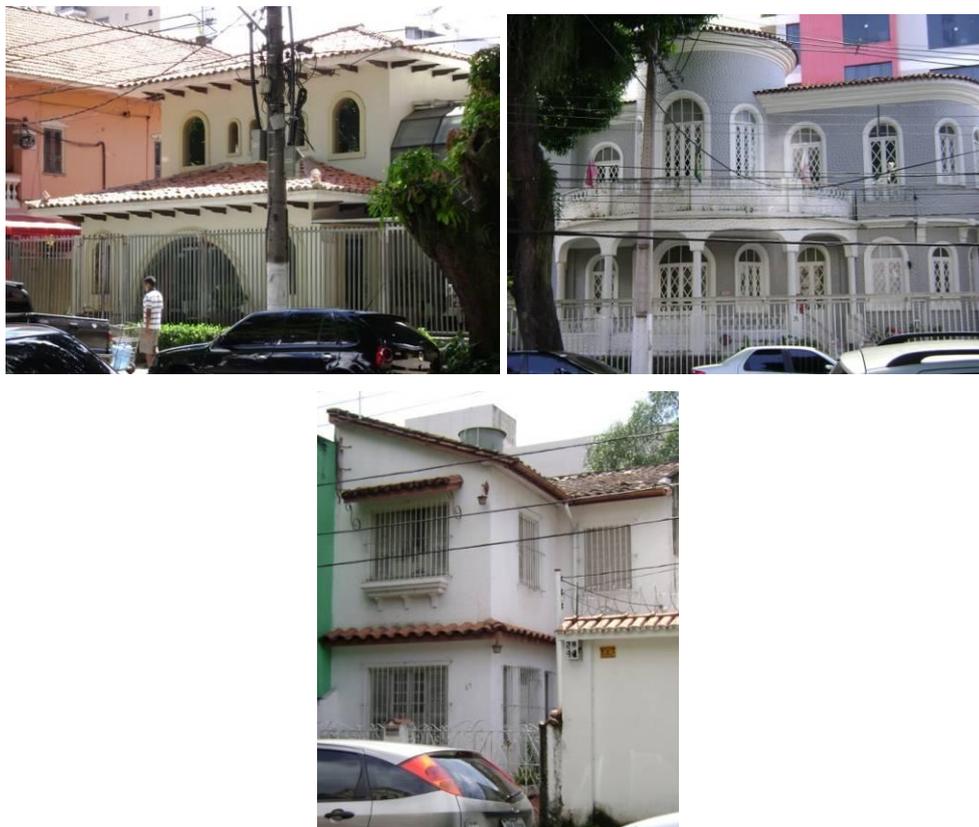
Figuras 44, 45 e 46: Residências Neocoloniais no bairro de Nazaré representando os três tipos básicos (a casa portuguesa, mission style e habitações econômicas), respectivamente.

Nesta época a maior parte dos materiais e instrumentos aplicados na arquitetura brasileira era de procedência estrangeira, porém com o advento das guerras mundiais estes produtos deixaram de ser importados. Assim, já em 1920, com o Neocolonial buscou-se o uso de materiais e instrumentos cada vez mais regionais, como nos projetos de Dubugras onde sempre relacionava a arquitetura com o uso de materiais da própria região onde construiria⁵⁶. Porém em Belém a aplicação de material regional resultou principalmente no uso da madeira como o Acapu e Pau Amarelo, utilizados nessas edificações (Neocoloniais) compostas por três formas básicas: o primeiro voltado para a influência da arquitetura vernácula portuguesa – Neocolonial luso-brasileiro – (figura 44); as composições que lembram o *Mission Style*⁵⁷ - Neocolonial hispânico-americano – (figura 45) - difundido em outros Estados como São Paulo e Rio de Janeiro -, que em Belém são representadas pelas residências conhecidas como *bolos de confeitiro*⁵⁸, *bolo confeitado* ou *bolos de noiva*, onde há mistura de elementos mouriscos, manuelinos, barrocos e outros; e os que relembram as denominadas habitações econômicas⁵⁹ (Figura 46), por se tratar de edificações simples, menores e menos suntuosas.

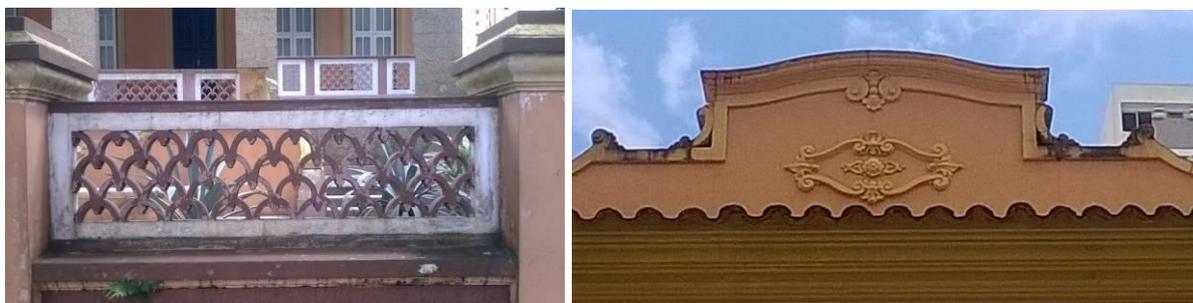
Figuras 48, 49 e 50: Detalhes da antiga Residência do Sr. José Leite Chermont, hoje sede do Centro Integrado de Governo.

Ela apresenta uma implantação no terreno que seguia padrões já vistos desde o ecletismo, como a presença de recuos frontal, onde na maioria apareciam miniaturas de jardins, e posterior – algumas possuindo edículas – e afastamentos laterais – geralmente em um dos lados, dando lugar para a passagem de automóveis. Sua fachada possui elementos encontrados no *mission style* como a fonte ou chafariz e a escadaria com guarda-corpo ornado com volutas – remetendo ao anterior pavilhão do México para a Exposição Internacional do Centenário da Independência em 1922 –, além de outros detalhes do barroco português tendo o frontão curvilíneo e a cobertura em telha de capa e canal com presença de rabos de andorinha nos vértices e pináculos como alguns dos elementos destacados em sua fachada principal, além de cobogó (figuras 48, 49 e 50).

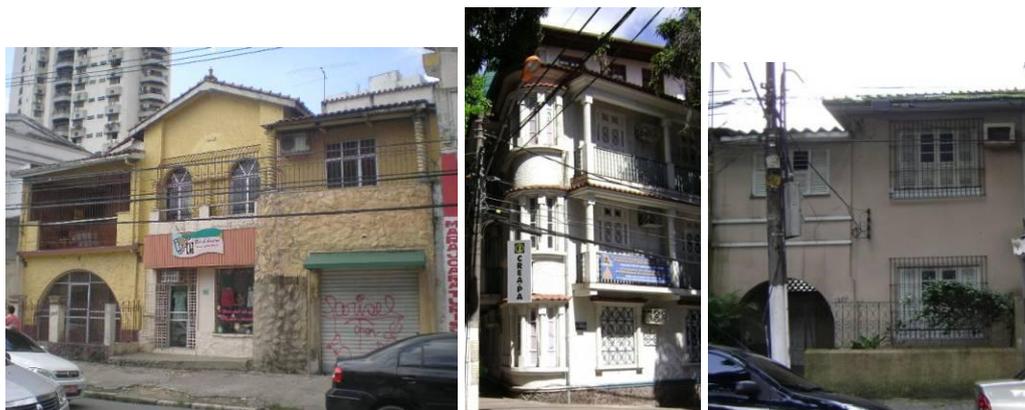
Figuras 51, 52 e 53: Exemplos de Edificações Neocoloniais modificadas/adaptadas, preservadas ou com pequenos detalhes e com presença de traços/características da arquitetura Neocolonial, respectivamente, no bairro de Nazaré.

Para a realização, no bairro de Nazaré, do levantamento das edificações Neocoloniais existentes, aplicou-se princípios utilizados no método Etnográfico, considerada uma prática interessante. Através deste detectou-se a presença de 103 edificações, dessas distribuiu-se em três categorias principais (mapa 1): as edificações Neocoloniais, ou seja, aquelas que ainda estão preservadas ou sofreram pequenas intervenções, como a atual sede do CREA-PA (figura 52); as edificações Neocoloniais modificadas/adaptadas são aquelas com intervenções de média a grande – gerando perdas de elementos ou descaracterização grave – a exemplo a da Travessa Quintino Bocaiúva nº 1380 (figura 51); e as edificações que apresentam traços/características da arquitetura Neocolonial, no caso representam a apropriação de determinados elementos difundidos por esta arquitetura⁶³, cito a Travessa Benjamin Constant nº 1374 (figura 53).

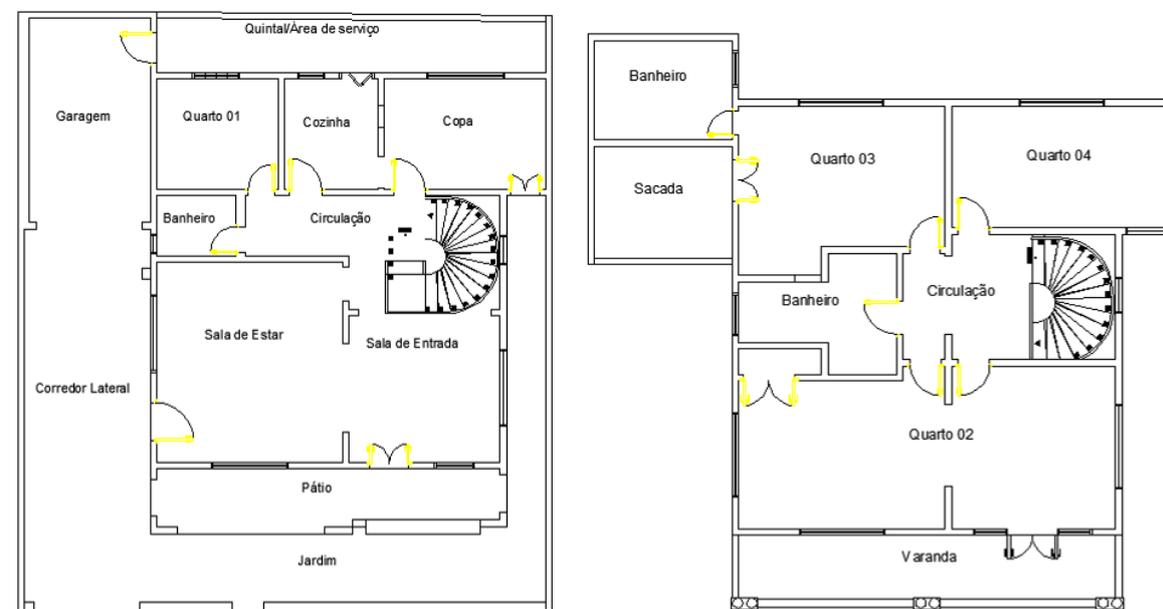
Figuras 54 e 55: Planta baixa do térreo e segundo pavimento da Residência Ribeiro Reis, respectivamente.

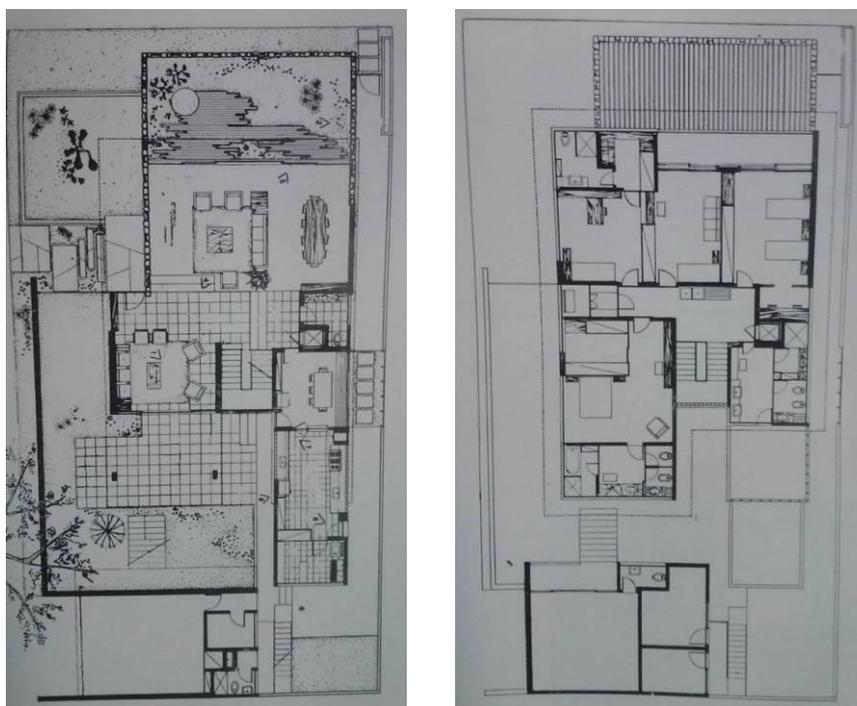
Figuras 56 e 57: Planta baixa do térreo e superior (respectivamente) da Residência no Jardim Paulistano - Prêmio "Viagem ao País" do XXVII Salão Paulista de Belas Artes. Projeto de Rosa G. Kliass e Wladimir Kliass.

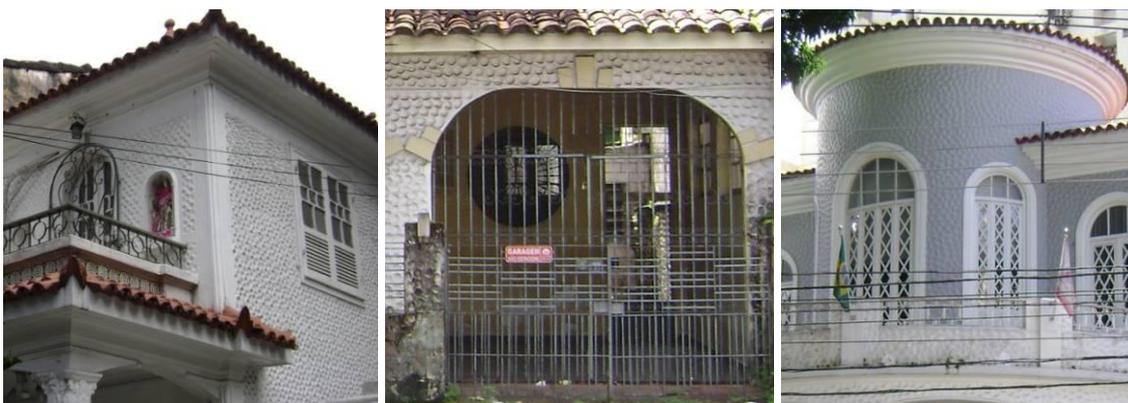
Figuras 59, 60 e 61: Representação de texturização rústica.

Em Belém vê-se uma guarnição de textura rústica diferente, pois além da textura chapiscada⁶⁷ – comumente utilizado – há outros modelos como o encontrado em três edificações no bairro de Nazaré na qual se visualiza uma aplicação em forma circular através da retirada de parte da argamassa utilizada ao revestimento da parede externa (figuras 59, 60 e 61); o realizado através do uso da desempenadeira⁶⁸, sendo aplicado de maneira circular gerando um desenho de disco nervurado (figura 62); o de caráter mais irregular cuja aplicação lembra a retirada de parte da argamassa a partir de um objeto de formato retangular (figuras 63 e 64); e o de formato mais geométrico, realizado através, também, de um objeto de caráter retangular (figuras 65 e 66). Para finalizar o arremate da parede externa há a execução de pintura, cujo uso predominante, na época, era a cor branca – considerada a cor da arquitetura Neocolonial em Belém – visto em 58 edificações, sendo as demais possuindo outras colorações devidas, principalmente, a intervenções posteriores.

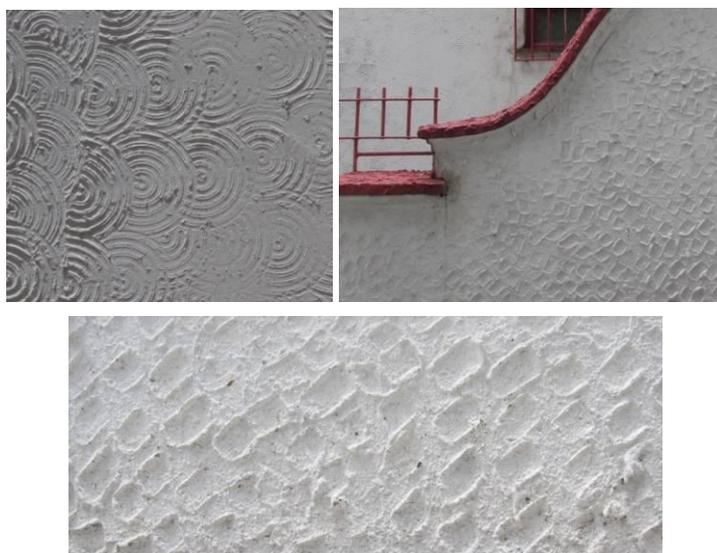
Figuras 62, 63 e 64: Representação de texturização rústica.

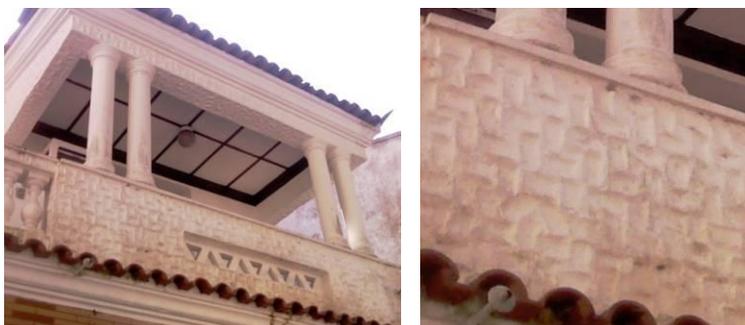
Figuras 65 e 66: Representação de texturização rústica.

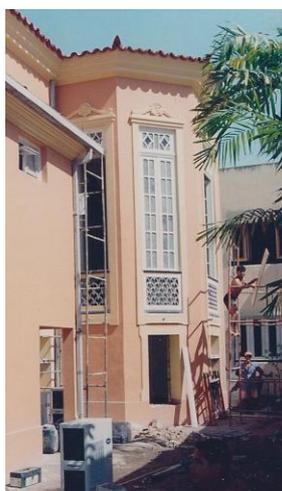
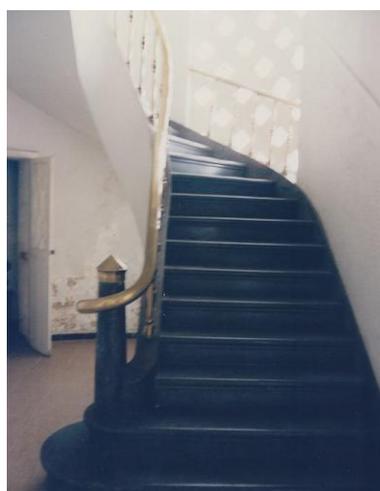
Figuras 67, 68 e 69: Planta baixa do térreo da antiga Residência do Sr. José Leite Chermont e a escada localizada na torre circular do prédio da antiga sede do Jôquei Club do Pará, (respectivamente).

Em atenção aos elementos estético-funcionais foram analisados vinte e quatro itens encontrados no espaço amostral (bairro de Nazaré), desses: as torres, são encontradas em 8 edificações, sendo 5 circulares e 3 facetadas/prismáticas, sua presença é mais localizada nas residências de grande influência hispânico-americano, cujo volume se destaca no sentido vertical, relacionada, internamente, a ambientes de caráter íntimo como escritórios, visto na planta da antiga residência do Sr. José Leite Chermont (figuras 67 e 68), porém em sua maioria utilizada para a composição das escadas internas como na antiga sede do Jóquei Club do Pará (figura 69).

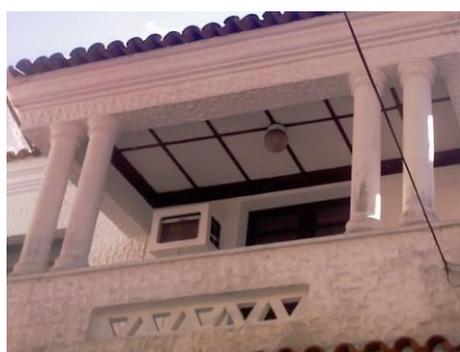
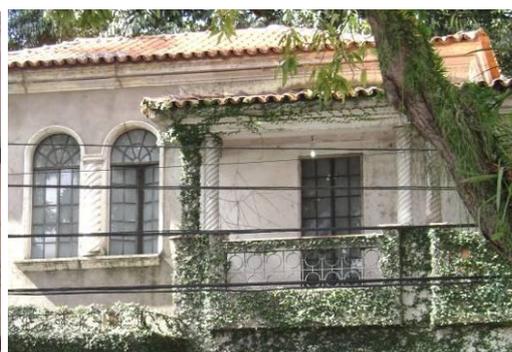
Figuras 70 e 71: Presença de Colunas Toscanas e Torsa na arquitetura Neocolonial no bairro de Nazaré, (respectivamente).

A presença de colunas na arquitetura Neocolonial se destaca tanto pela estética luso-brasileira quanto pela hispânico-americano, neste levantamento verificou-se que 35 edificações possuem este elemento sendo aplicado em variadas partes destas, principalmente próximo às esquadrias ou em composição de sacadas e varandas. Basicamente tem-se dois tipos de colunas: as que possuem uma leitura semelhante a ordem toscana⁶⁹, encontradas em quatro edificações, como a localizada na Travessa 14 de Março nº 1726 (figura 70) que possui quatro colunas em ordem toscana na sua varanda, organizadas em base, fuste e capitel, e as do tipo torsa⁷⁰ ou torcidas presentes em nove edificações, a exemplo da residência localizada na esquina das Avenidas Alcindo Cacela e Governador José Malcher nº 1764, apresentando esta coluna tanto na composição das varandas quanto próximo as esquadrias (figura 71). Atenta-se para o dado que embora a coluna torsa tenha sido aplicada no *mission style*, sabe-se que outro estilo também influenciou o uso deste elemento no Brasil, o denominado *manuelino*.

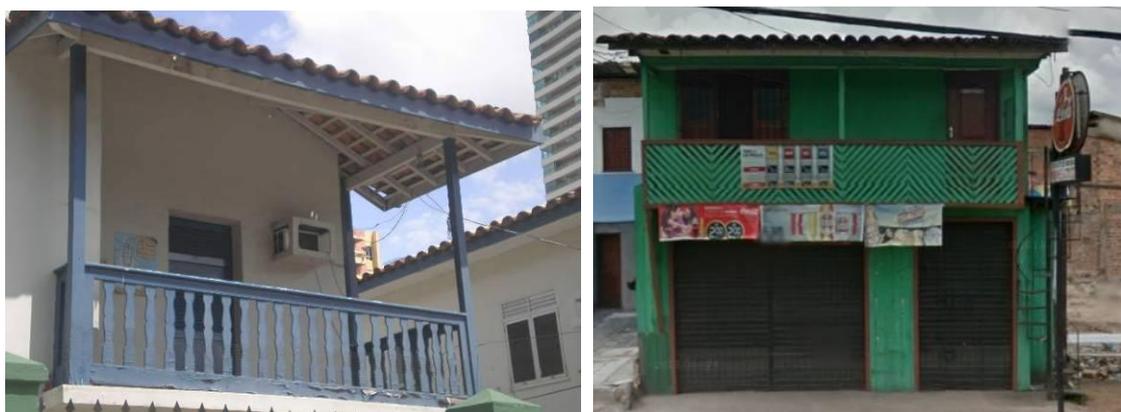
Figuras 72 e 73: Presença de esteios substituindo as Colunas na arquitetura Neocolonial no bairro de Nazaré e exemplo de edificação com esteios de madeira no bairro do Guamá.

próximas as esquadrias, de estética simples em formatos de paralelogramos, pintadas, basicamente, em dois tipos de cores (branco ou azul), de madeira ou em alvenaria, a exemplo das casas pertencentes à Vila Militar localizada na Avenida Governador José Malcher que possuem esteios de madeira nas varandas (figura 72).

Este elemento auxilia na confirmação da ideia, anteriormente apresentada, sobre a singularidade que cada arquitetura possui em um determinado local, pois esta prática do uso de esteios sejam eles de madeira ou em alvenaria, aplicados em sacadas ou varandas, assim como próximo as esquadrias, não são comuns na arquitetura Neocolonial das demais regiões do Brasil, porém em Belém esta prática pode vir a estar relacionada com outros tipos de edificações, mais regionais, encontradas na cidade como as casas ribeirinhas e outras existentes nos demais bairros da cidade (figura 73).

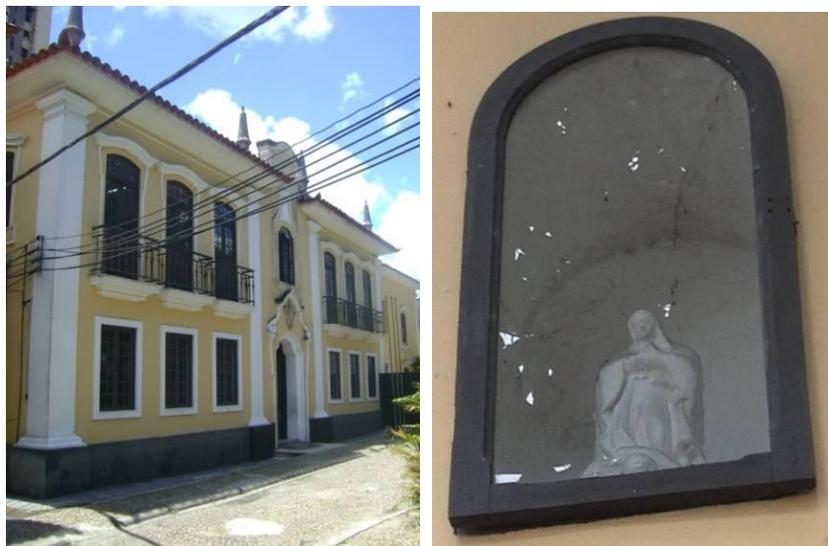
Figuras 74 e 75: Presença de cunhal e nicho na sede do Instituto Estadual Carlos Gomes, respectivamente.

Elemento, também, presente nas edificações Neocoloniais de Nazaré é o cunhal⁷¹ localizado em 4 exemplares como no prédio central da atual sede do Instituto Estadual Carlos Gomes, na Avenida Gentil Bittencourt nº 977 (figura 74); Esta (edificação) ainda possui outro item pouco encontrado, porém característico da arquitetura Neocolonial no Brasil, que é o nicho⁷², presente em apenas 2 modelos, no bairro de Nazaré, geralmente tendo em seu interior

a representação de imagens sacras, como no caso desta referida edificação, que o tem localizado no centro do frontão do muro na fachada frontal do lote (figura 75).

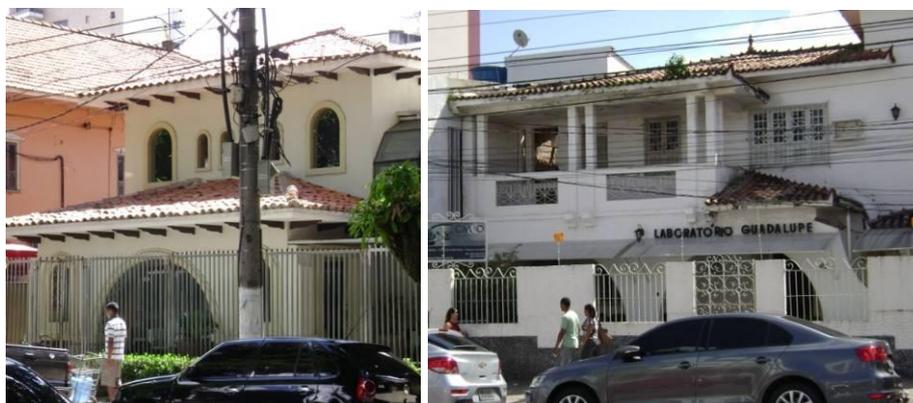
Figuras 79 e 80: Presença de arcos e arcadas nas fachadas das edificações Neocoloniais no bairro de Nazaré.

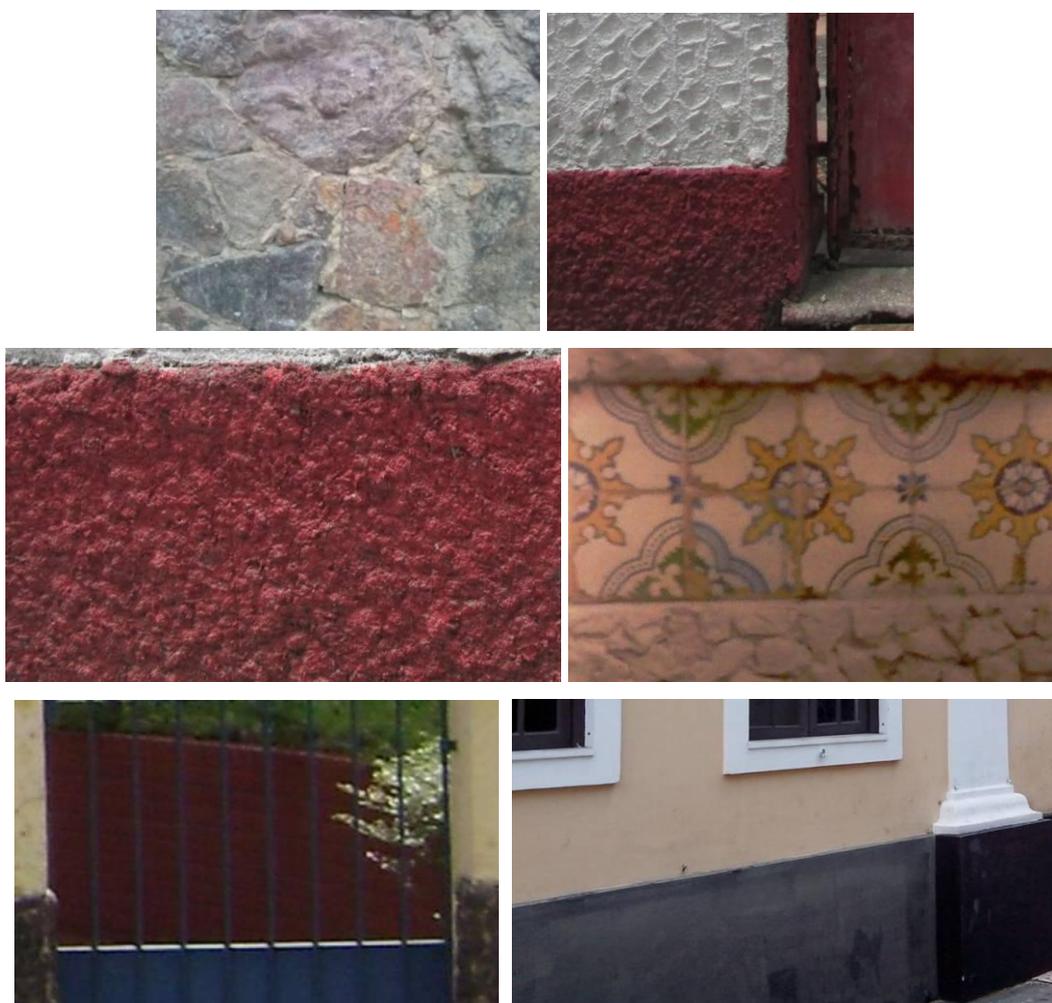
Figuras 81, 82, 83, 84, 85, 86 e 87: Tipos de Embasamentos nas fachadas das edificações Neocoloniais no bairro de Nazaré.

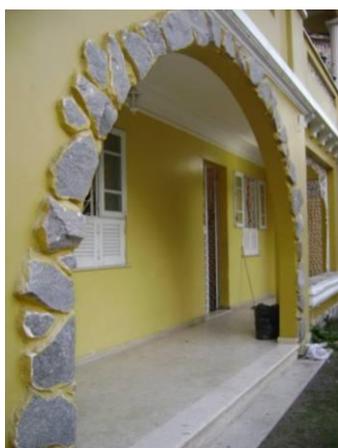
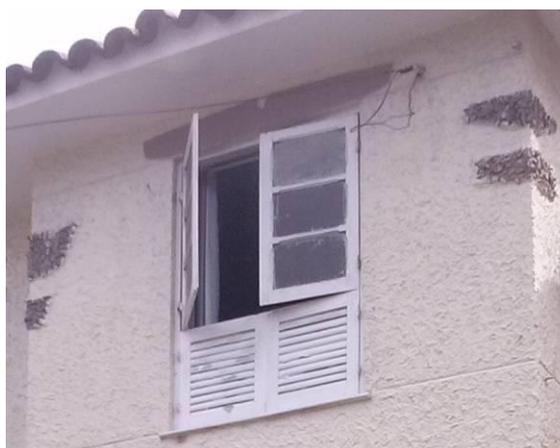
Figuras 88, 89, 90, 91, 92 e 93: Tipos de técnicas decorativas nas fachadas das edificações Neocoloniais no bairro de Nazaré.

Nas técnicas decorativas encontradas, tem-se: o cimento imitando pedra, localizado em 5 modelos, na maioria, compondo os detalhes de arcos e arcadas, como na Residência Ribeiro Reis (figura 88), ou sendo aplicado como textura em parte de paredes externas e no embasamento de muros; simulações de alvenaria em estado rústico, presentes em 15 exemplares, geralmente nos vértices ou quinas das paredes externas, a exemplo na Residência nº 59 da Passagem 5 de Abril (figura 89); os elementos em ferro, 4 edificações, como o encontrado na Residência nº 1625 (figura 90); os vazados, levantados em 4 prédios como o da Avenida Governador José Malcher nº 1255 (figura 91); e outros detalhes como molduras em janelas e arcos, cártulas, medalhões, brasões, azulejos e formas geométricas de gesso, a exemplo da localizada na Passagem Joaquim Nabuco nº 123 (figuras 92 e 93).

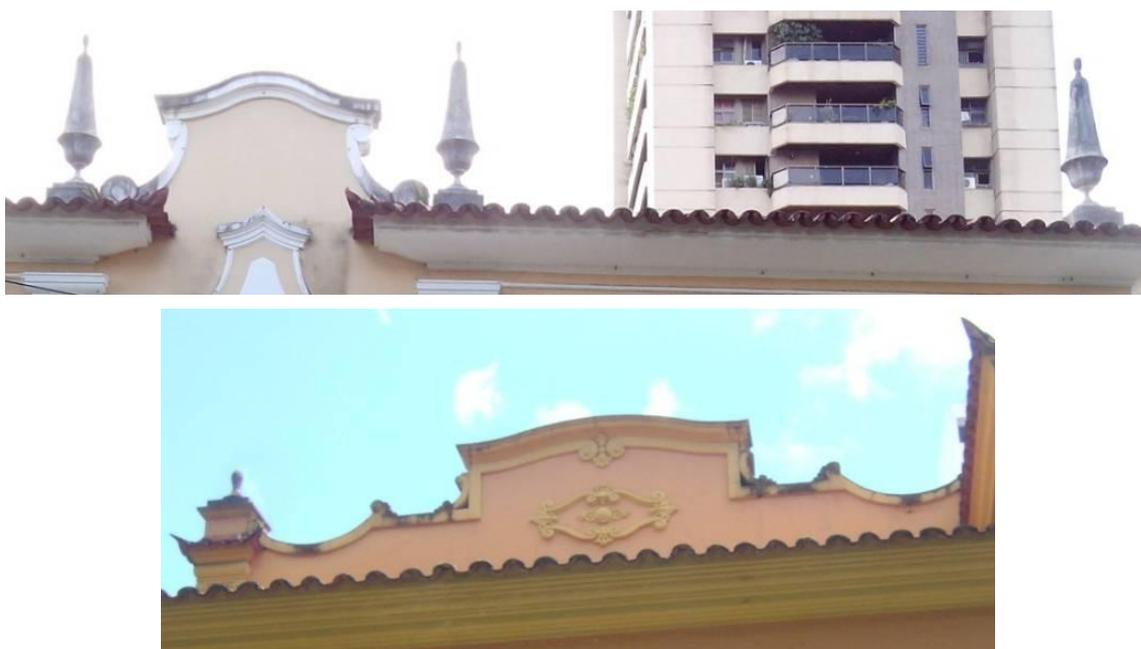
Figuras 94, 95, 96 e 97: Tipos de pináculos e frontões nas fachadas das edificações Neocoloniais no bairro de Nazaré.

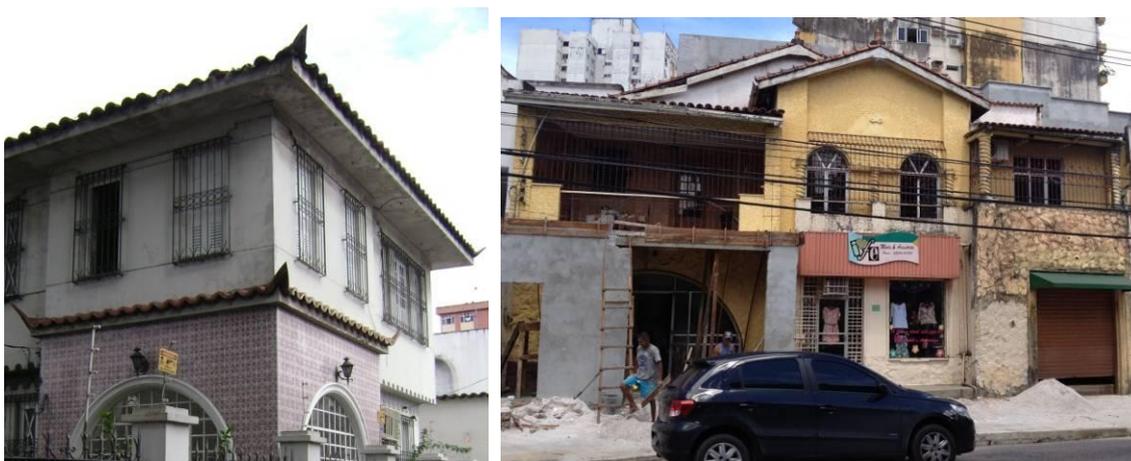
Figuras 98 e 99: Exemplo de elementos estético-funcionais em relação à cobertura das edificações Neocoloniais no bairro de Nazaré.

Com relação à cobertura, destacam-se três elementos estético-funcionais: a composição de telhados, caracterizada, em 50 edificações, principalmente pela variação de pés-direitos, ou seja, na maior liberdade existente na volumetria da edificação, sendo aplicado tanto para fins funcionais como para estéticos, sendo estes, geralmente, localizados acima de esquadrias ou na divisa, em linha horizontal, dos pavimentos, a exemplo da Residência nº 427, na esquina da Avenida Governador José Malcher com a Travessa Benjamin Constant, (figura 98) e da localizada na Travessa Quintino Bocaiúva nº 1380 (figura 99). Quanto ao tipo de telha empregada, majoritariamente encontra-se a do tipo capa e canal, presente em 95 das edificações levantadas, relacionando-se, principalmente, com a vertente Neocolonial luso-brasileira; e o elemento denominado rabo de andorinha/pomba/pluma localizado nos vértices das coberturas, assim como na composição de telhados, presentes em 39 edificações como a localizada na Travessa Quintino Bocaiúva nº 1380 (figura 99).

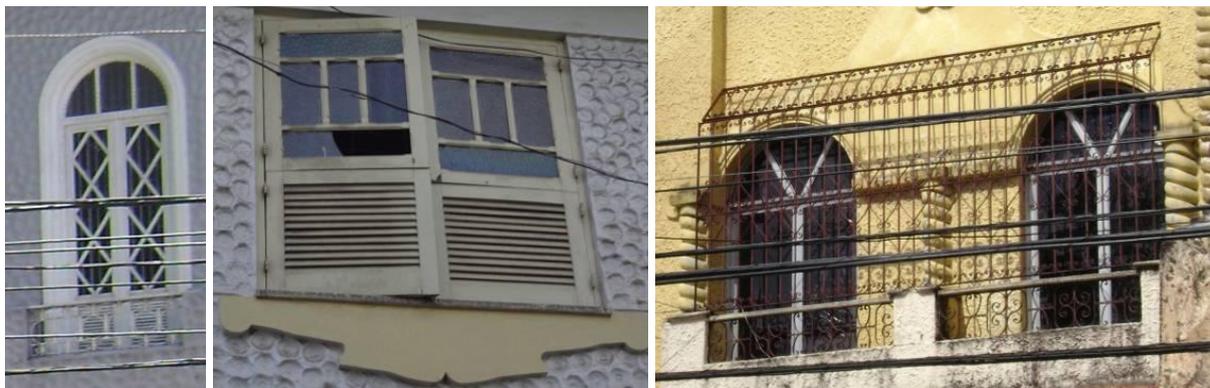
Figuras 100, 101 e 102: Exemplos de janelas treliçadas, venezianas e modificadas, respectivamente, das edificações Neocoloniais no bairro de Nazaré.

Na parte das esquadrias analisou-se janelas, portas e bandeiras. A primeira foi organizada em três grupos quanto ao modelo: as treliçadas, muito presentes na arquitetura Neocolonial hispânico-americano e na luso-brasileira – a partir do estilo manuelino, vindo de Portugal –, encontrada em 11 edificações no bairro como a localizada na Travessa Dr. Moraes nº 79 (figura 100); as com venezianas, vistas em 43 exemplares, cito a da Passagem Joaquim Nabuco nº 113 (figura 101); e aquelas trabalhadas em dois tipos de materiais, ferro e vidro ou alumínio e vidro, presentes em 46 edificações tanto nos balancins quanto em relação à substituição por janelas contemporâneas, como na Travessa Quintino Bocaiúva nº 1380 (figura 102).

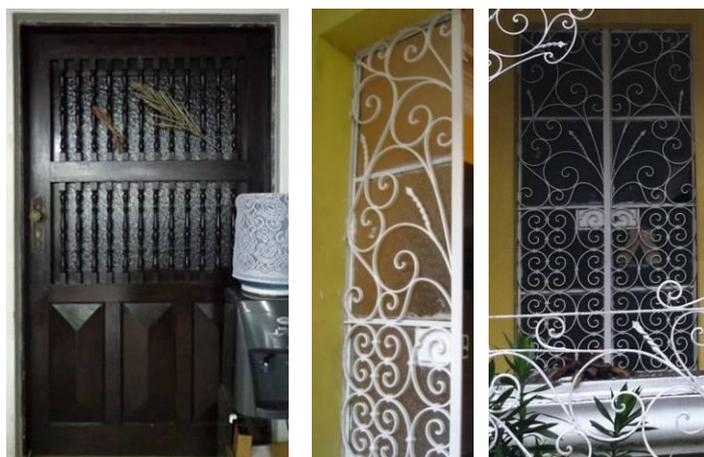
Figuras 103, 104 e 105: Exemplos de portas com e sem almofada, respectivamente, das edificações Neocoloniais no bairro de Nazaré.

Para as portas subdividi-se em dois tipos: com almofadas⁷⁴, levantadas em 62 exemplares, compostas em madeira e vidro ou somente em madeira, cito a esquina da Travessa Benjamin Constant e a Avenida Gentil Bittencourt (figura 103); e as sem almofada, presentes em 31 edificações, podendo ser tanto em madeira e vidro, apenas em madeira, em ferro e vidro ou alumínio e vidro, como na Residência Ribeiro Reis (figura 104 e 105). As bandeiras⁷⁵ estão presentes em 36 edificações Neocoloniais no bairro de Nazaré, a sua divisão, também, foi em dois modelos: os vazados, vistos em 19 edificações, podendo ser em madeira, madeira e ferro ou em alumínio, a exemplo da Vila Militar localizada na Avenida Governador José Malcher (figura 106); e as não vazadas, presentes em 17 edificações, em madeira e vidro ou ferro e vidro, como a existente na atual sede do Centro Integrado de Governo (figura 107).

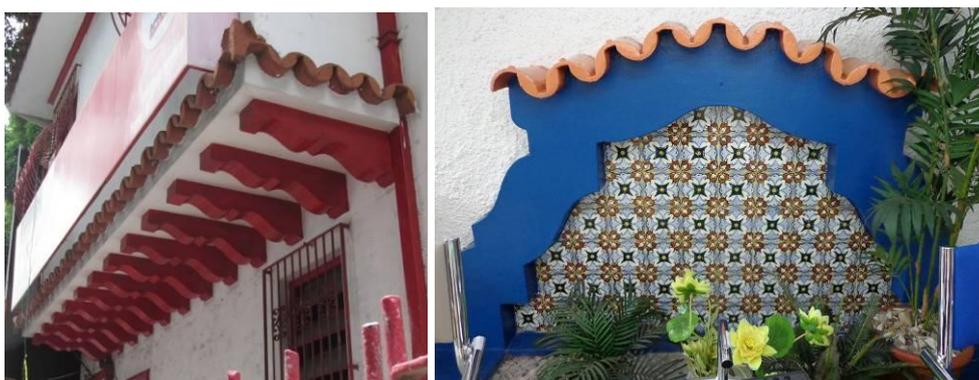
Os cachorros ou cachorrada⁷⁶ na arquitetura Neocolonial no bairro de Nazaré estão presentes em 26 edificações, com dois tipos de composição: encontrados abaixo dos beirais, sacadas e varandas ou trabalhados como elementos decorativos nas fachadas, a exemplo tem-se o nº 1049 na Avenida Governador José Malcher (figura 108) apresentando cachorrada abaixo da sacada.

A fonte ou chafariz de Água está localizada em 4 edificações Neocoloniais do bairro, geralmente apresentado aplicação de azulejo e molduras, como o existente na atual Loja Colares, na esquina da Travessa Benjamin Constant com a Avenida Gentil Bittencourt, (figura 109). As escadarias, geralmente localizadas na fachada principal, foram levantadas em 5 edificações, apresentando materiais variados desde o uso de pedra de lioz à mármore, com corrimões trabalhados em ferro ornado ou em alvenaria decorado com volutas, como encontrado na atual sede do Centro Integrado de Governo (figura 110).

Figuras 108, 109 e 110: Exemplos de cachorros, fontes e escadarias, respectivamente, nas edificações Neocoloniais no bairro de Nazaré.

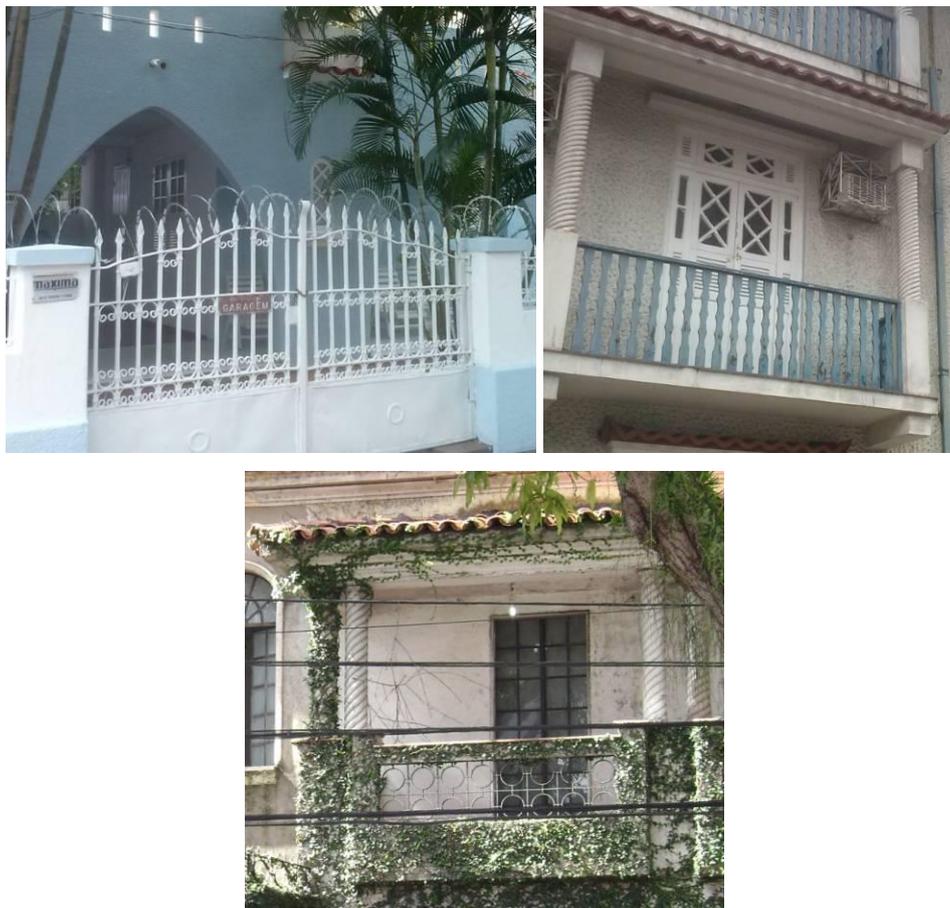
Outro elemento que também influencia na estética e forma das edificações Neocoloniais no bairro de Nazaré é o arco de entrada ao pátio, presente em 66 exemplares, no geral compostas por arcos, decorados ou não, como o existente no nº 144, na Travessa Dr. Moraes, (figura 111). A sacada⁷⁷, encontrada em 18 edificações, possui guarda-corpo trabalhado em variados tipos de materiais como azulejos, ferros ornados, elementos vazados, balaustres em madeira ou concreto e também sem ornamentação, a exemplo há a sede do CREA-PA (figura 112) com sacada com guarda-corpo trabalhado em balaustrada de madeira. A varanda⁷⁸, presente em 60 exemplares, segue o mesmo padrão das sacadas, ou seja, podem tanto apresentar guarda-corpo trabalhado, em azulejos, ferros ornados, elementos vazados, balaustres em madeira ou concreto, assim como, em partes, de alvenaria com ferros ornados, como, também, guarda-corpos vedados, todo em alvenaria, cito o nº 1764 na esquina das Avenidas Governador José Malcher e Alcindo Cacela, que possui varanda com guarda-corpo trabalhado em alvenaria com detalhe em ferro no centro (figura 113).

Figuras 111, 112 e 113: Exemplos de garagem, sacadas e varandas, respectivamente, nas edificações Neocoloniais no bairro de Nazaré.

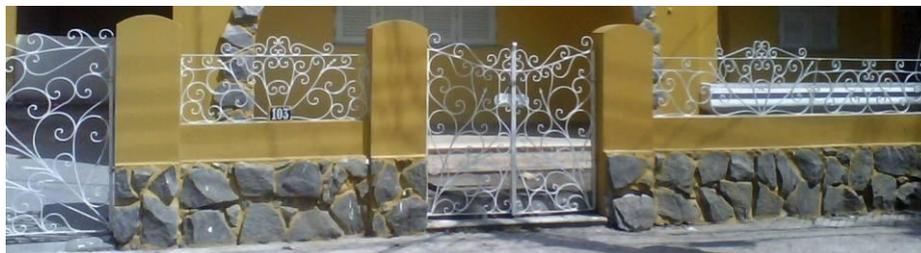
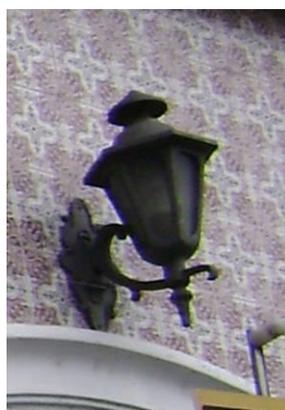
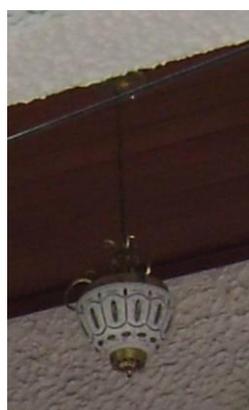
Os dois últimos elementos estético-funcionais, destacados nas edificações Neocoloniais no bairro de Nazaré são o muro e a iluminação. O primeiro, presente em 72 edificações, compõem-se em vários modelos, podendo ser liso (sem textura) ou texturizados (chapiscados, em pedra, cimento imitando pedra, tijolo, azulejo ou cerâmico), ou divididos em partes com alvenaria e outros em gradis trabalhados, balaustradas, elementos vazados ou em vidro; destaca-se, ainda, a altura que estes apresentam, sendo os de nível baixo localizados em 21 exemplares, os médios em 29 e os altos em 18 edificações, a exemplo há o muro baixo da Residência Ribeiro Reis tendo parte lisa, na cor amarelo, e texturizada, em pedra, além da presença de gradil trabalhado (figura 114).

edificações, em formatos e materiais diversos (ver apêndice I), em sua maioria localizados nas varandas a exemplo da sede da Casa da Mineração (figura 116) com lustre em vidro decorado.

Figuras 114, 115 e 116: Exemplos de muro, arandela e lustre, respectivamente, nas edificações Neocoloniais no bairro de Nazaré.

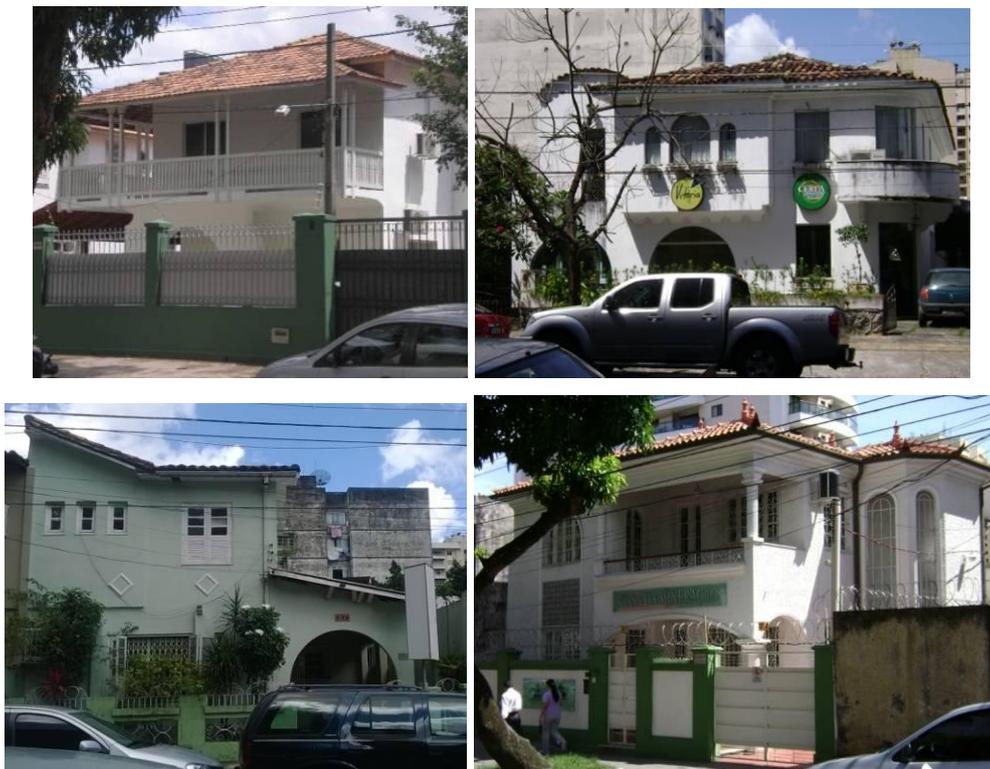
Neste levantamento, também se atentou em verificar a atual função destas edificações, pois sabe-se que a maioria fora construída para servir como residências unifamiliares, a exceção do antigo edifício Pérola, atual sede do CREA-PA, erguido como edificação multifamiliar; e a condição (situação física) que apresentam atualmente. Assim dos 103 exemplares estudados: 64 ainda são residenciais, como as Residências pertencentes à Vila militar, localizada na Travessa 14 de Março (figura 117); 29 são utilizadas com fins comerciais ou de serviço – destaca-se estas, pois são as que possuem o maior número de intervenções, em todos os níveis (pequeno, médio e grande) –, dos quais tem-se consultórios, restaurantes, salões de estética, casas de recepção, laboratórios médicos, bancos e lojas comerciais, a exemplo da Pizzaria Vitória, na Travessa Benjamin Constant (figura 118); 3 com função mista (serviço/comércio e moradia), cito o Salão de Beleza na Passagem Joaquim Nabuco (figura 119); e 7 são prédios institucionais (sindicato e conselho de profissões e sedes de órgãos particulares, do Estado, militares e de universidades) como a sede da Casa da Mineração, na Travessa Rui Barbosa (figura 120).

Figuras 117, 118, 119 e 120: Exemplos de uso residencial, comércio/serviço, misto e institucional, respectivamente, nas edificações Neocoloniais no bairro de Nazaré.

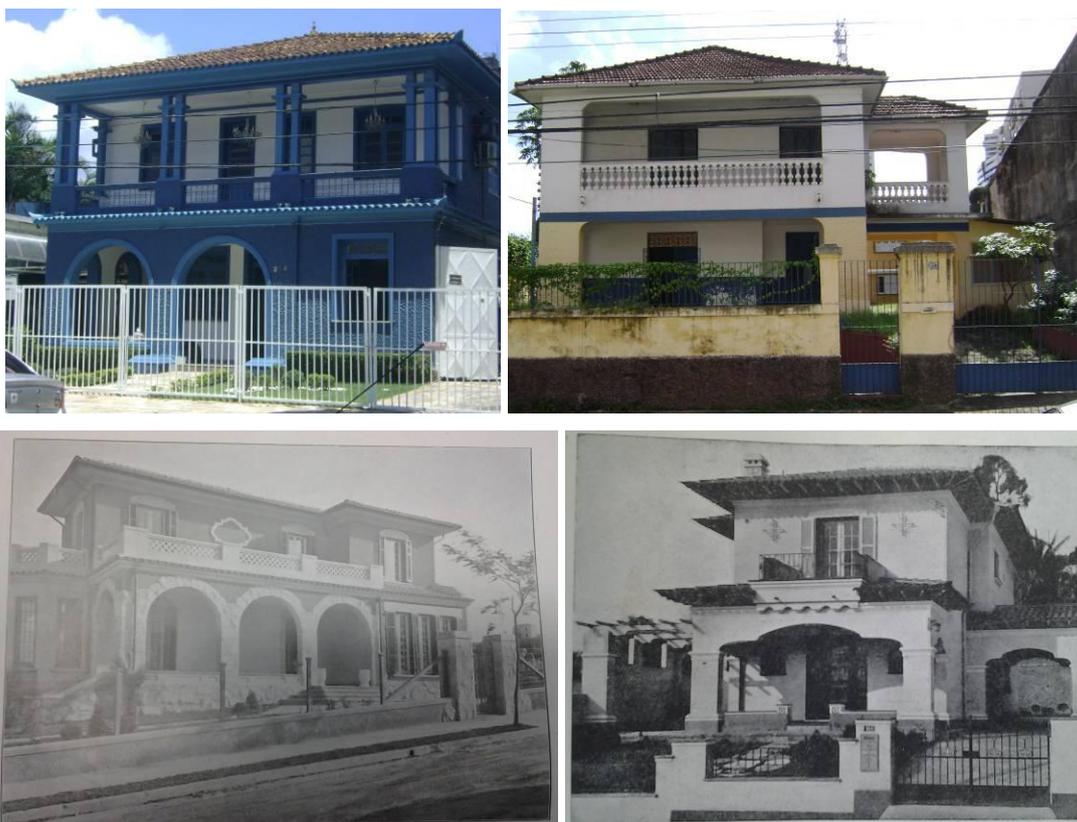
Figuras 121, 122, 123 e 124: Exemplos de composição de arcadas na fachada principal de edificações Neocoloniais no bairro de Nazaré e os encontrados na Revista *Arquitetura e Construções*, de 1930, e na 2ª edição de *Arquitetura e Construções por Luiz Muzi*, de 1946, respectivamente.

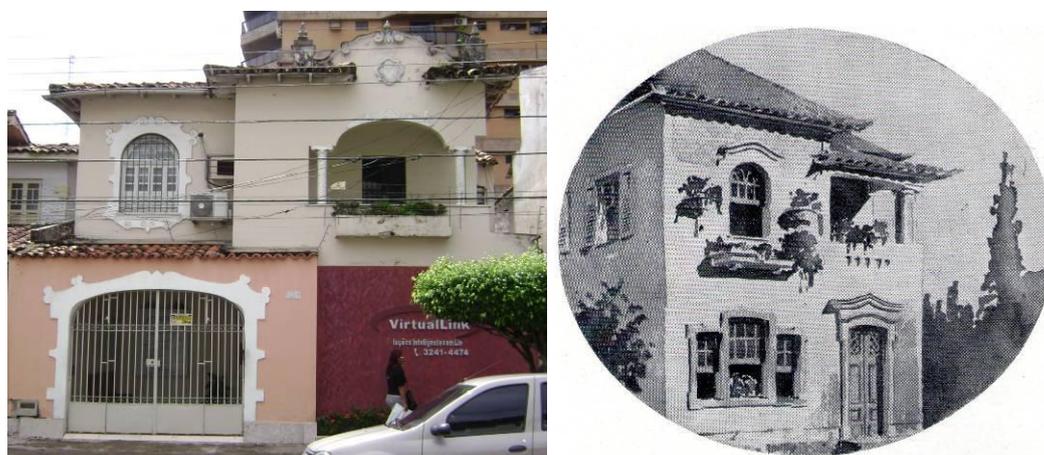
Figuras 125, 126, 127 e 128: Exemplos no uso de varandas e sacadas na fachada principal de residências Neocoloniais no bairro de Nazaré e o encontrado na Revista *A Casa*, de 1926, respectivamente.

Outra constatação decorrente do levantamento da gramática e da morfologia da arquitetura Neocolonial no bairro de Nazaré é a relação nítida entre o aspecto das edificações e os desenhos veiculados nas revistas de época. Seja portuguesa, da América do Norte, latina ou brasileira, nota-se, que tanto na concepção volumétrica quanto na maneira de fazer uso dos elementos estético-funcionais, há nítida assimilação de padrões, afirmando a importância destas como propagadoras de ideias e modelos arquitetônicos, nessa linguagem, não apenas em Belém ou na Região Norte, mas em todo o Brasil. Exemplos dessas formas podem ser vistos no uso de arcadas compondo a fachada principal (figuras 121, 122, 123 e 124); a presença de aberturas como sacadas e varandas, sendo algumas apresentando colunas, assim como molduras nas esquadrias (figuras 125, 126, 127 e 128).
