A Linguagem Arquitetônica Tradicionalista: estudo das residências neocoloniais no bairro de Nazaré, em Belém do Pará (1910-1940)

Dissertação apresentada no Programa de Pós-Graduação em Arquitetura e Urbanismo da Universidade Federal do Pará, como requisito para obtenção do título de Mestrado em Arquitetura e Urbanismo. Área de concentração: Análise e Concepção do Espaço Construído na Amazônia; linha de pesquisa: Patrimônio, Restauro e Tecnologia.

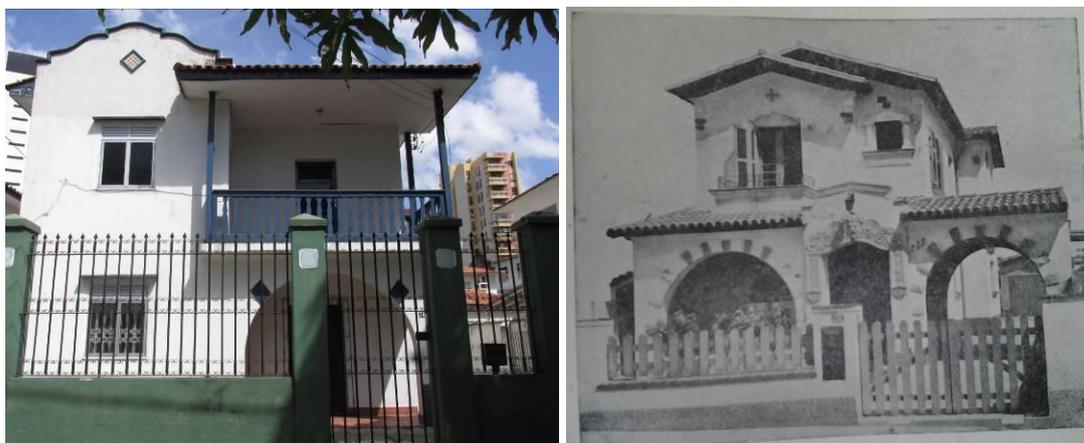
Figuras 129 e 130: Exemplos no uso de detalhes em alvenaria rústica em arcos, localizados em algumas edificações Neocoloniais no bairro de Nazaré e na 2ª edição de *Arquitetura e Construções por Luiz Muzi*, de 1946, respectivamente.

Destaca-se, também, a presença dos elementos decorativos como os detalhes em alvenaria rústica encontradas em alguns arcos (figuras 129 e 130); azulejos, cunhal, pináculo, frontão curvilíneo, além de guarda-corpo com elementos vazados (figuras 131, 132, 133 e 134); na semelhança de volumetrias e no uso de torres (figuras 135, 136 e 137). Contudo, além dessas relações, existem determinadas edificações Neocoloniais do bairro de Nazaré que

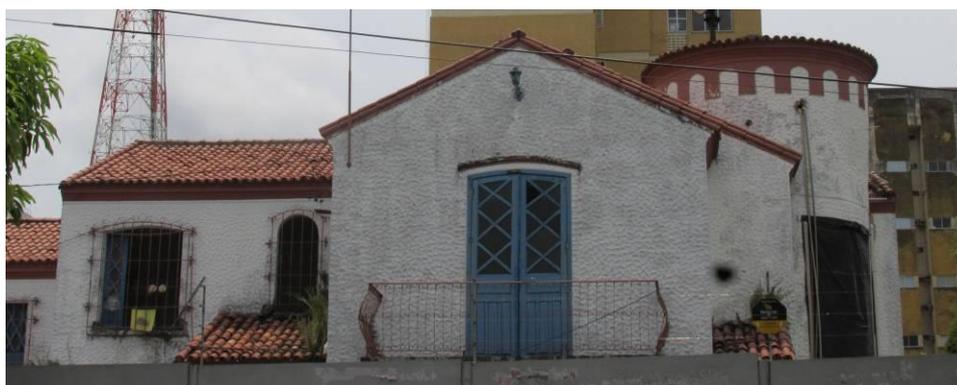
Figuras 135, 136 e 137: Exemplos de relação volumétrica e no uso de torre em edificações Neocoloniais do bairro de Nazaré e os encontrados na Revista *A Casa*, de 1944, respectivamente.

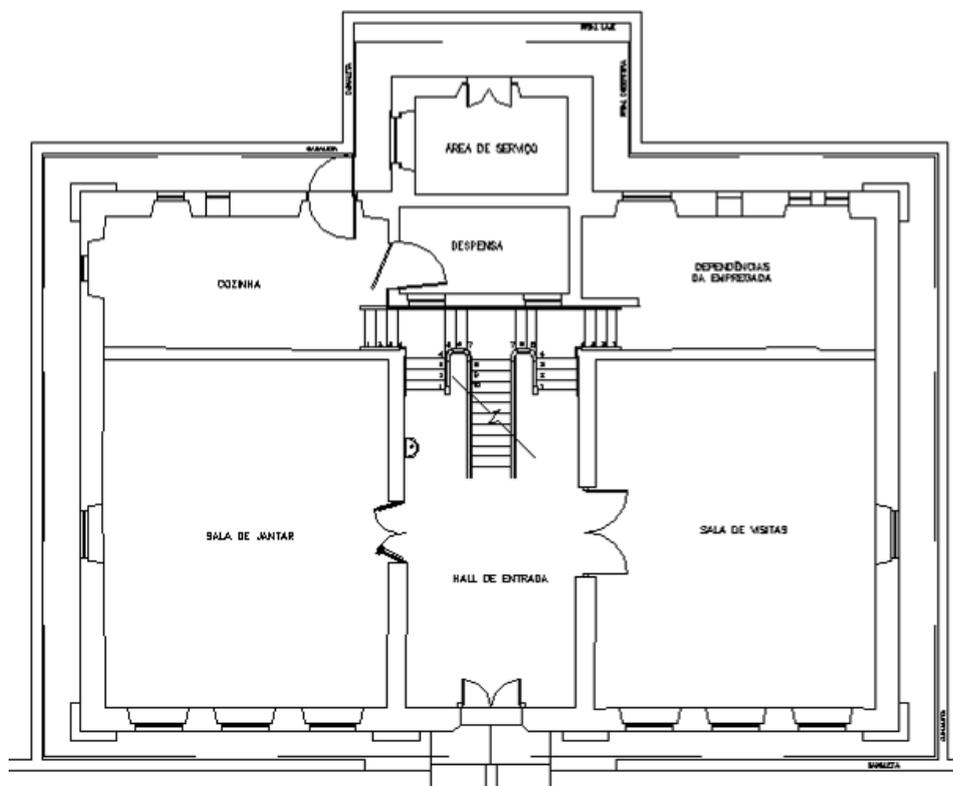
Figura 145: Planta baixa do prédio central do Instituto Estadual Carlos Gomes térreo.

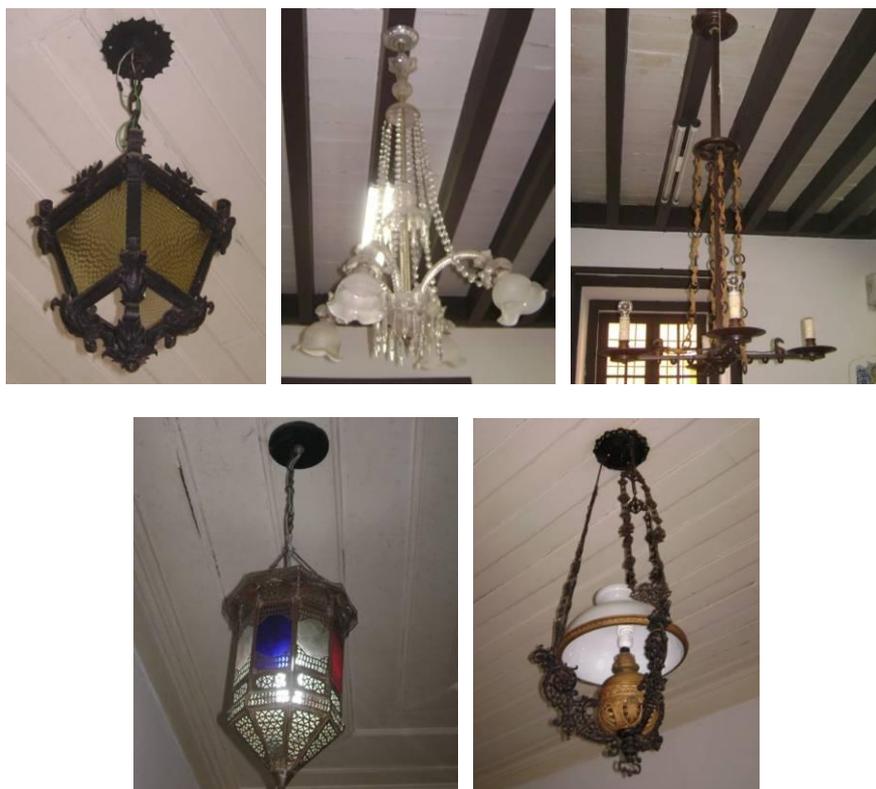
A casa é considerada uma miniatura de um palácio ou castelo português, sendo composta: primeiro (figura 145) pelo hall de entrada que ainda possui elementos preservados como o lustre (figura 146) e a portada principal assim como as outras duas portas de madeira. O piso em cantaria e a presença dos azulejos em tom azul real também estão preservados. Tudo o que era de madeira era na sua cor natural escura, mas envernizada e não pintada como hoje, isso também vale para a parte de baixo da escada hoje pintada na cor branca. Esta é de madeira em tom escuro, mas depois foi pintada na cor marrom – podendo ser comprovado através das fotos atuais, levantadas em visita técnica.

Figuras 146, 147, 148, 149 e 150: Luminárias originais do prédio pioneiro do IECG, localizadas na biblioteca, sala de aula, hall térreo, subida para o hall superior e hall superior, respectivamente.

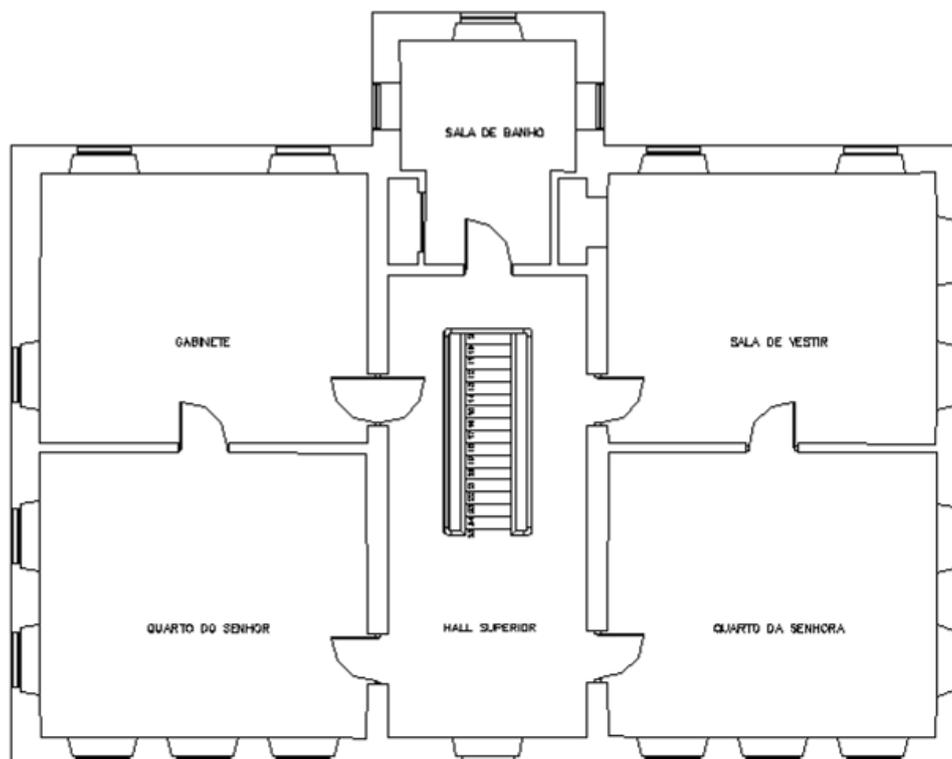
Figura 151: Planta baixa do prédio central do Instituto Estadual Carlos Gomes pavimento superior.

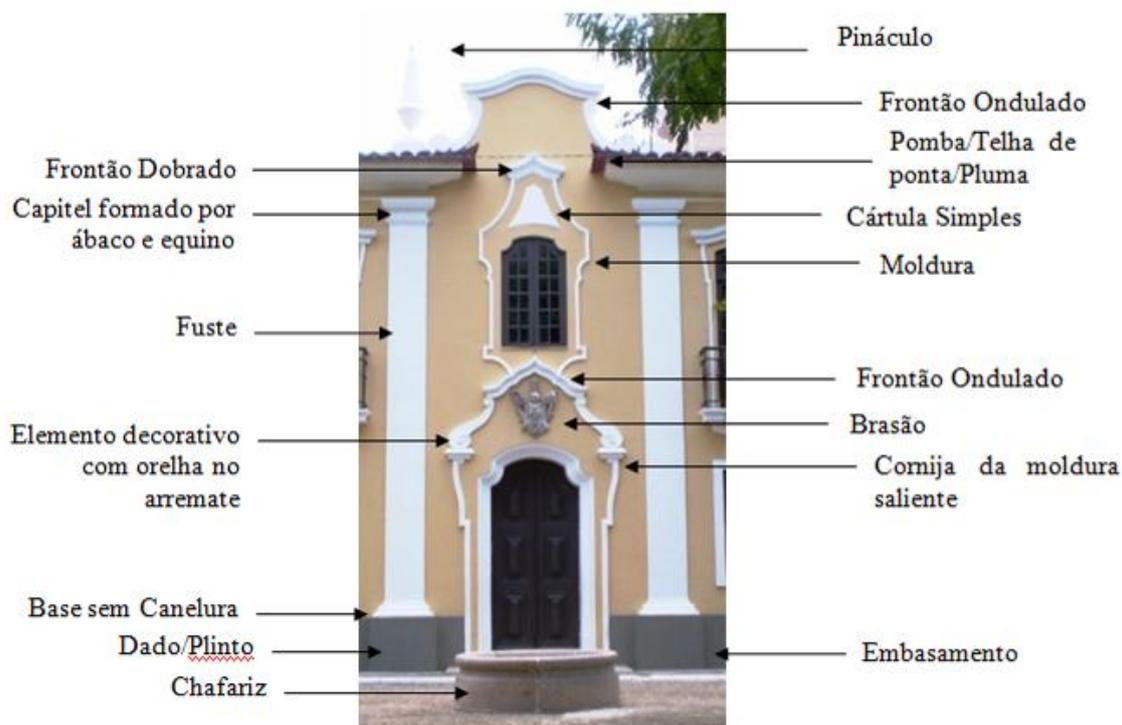
Figura 154: Detalhe dos elementos decorativos da fachada principal do prédio central do Instituto Estadual Carlos Gomes.

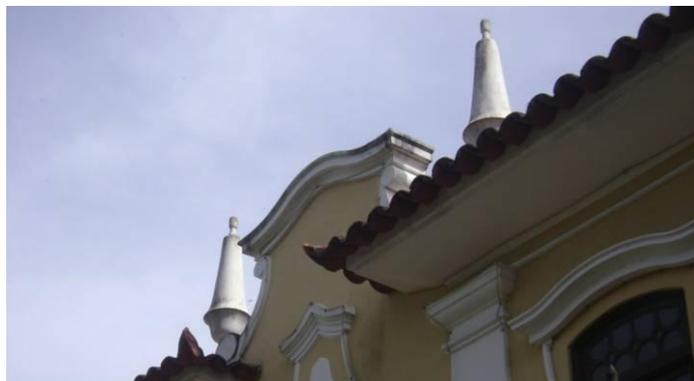
Essas molduras possuem movimentos sinuosos (figura 155), marcando a presença de estilos como o barroco e o pombalino encontrado nos frontões curvilíneos presentes nesses,

Figura 155: Detalhe da platibanda da fachada principal do prédio central do Instituto Estadual Carlos Gomes.

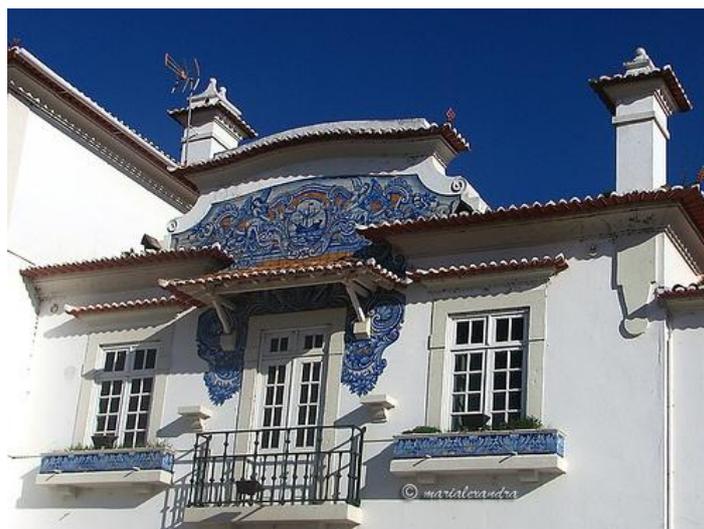
remetendo aos arcos joaninos⁸⁶, sendo exemplo o frontão encontrado no antigo prédio da Estação Ferroviária de Aveiro em Portugal (figura 156).

Figura 156: Detalhe da platibanda do antigo prédio da Estação Ferroviária de Aveiro em Portugal.

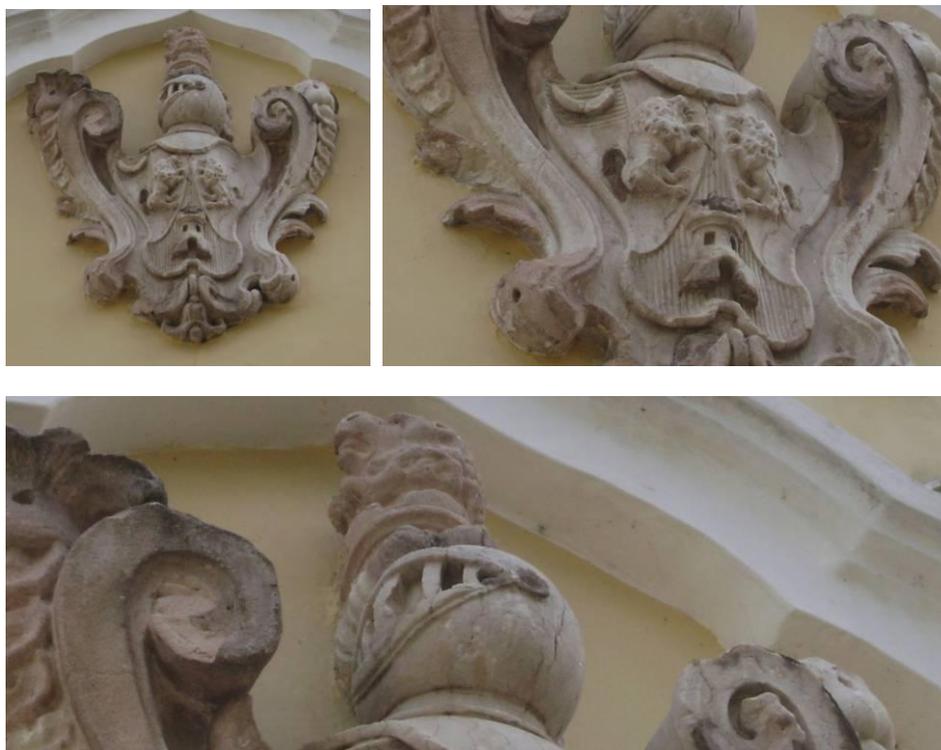
Outro detalhe importante é a presença do brasão na fachada principal (figuras 157, 158 e 159), que possui os seguintes elementos, típicos dos brasões portugueses⁸⁷:

Figuras 157, 158 e 159: Detalhe do brasão na fachada principal do prédio central do Instituto Estadual Carlos Gomes.

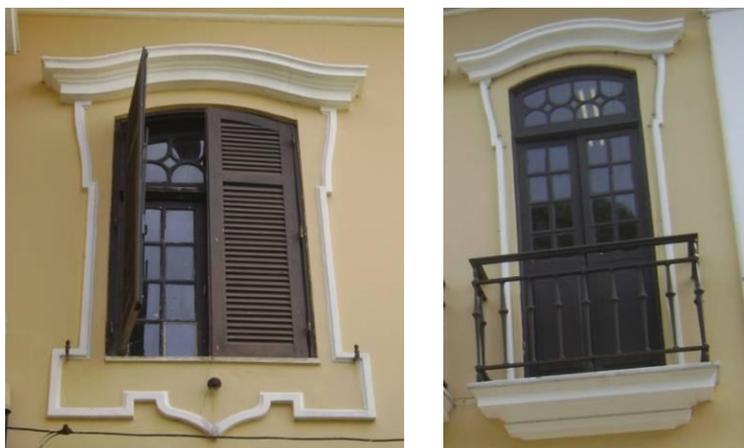
de grade em ferro puro (figura 163); já as superiores (figura 160) possuem a parte interna feita de madeira com vidro, dividida na área de abertura e na bandeira fixa e a externa feita de madeira, em duas folhas e com venezianas, com exceção das “janelas púlpito” ou “porta janelas” (figura 161) localizadas na fachada principal composta pela parte externa feita de madeira e vidro com bandeira fixa e porta com duas folhas e a parte interna em madeira com almofadas – a sacada possui guarda-corpo de ferro pintado na cor da madeira das janelas. Além disso, tem-se uma moldura diferente nas inferiores (figura 162) sendo mais simples de forma reta seguindo o desenho (formato) da própria esquadria. Mas um ponto em comum entre todas estas é a cor da moldura ser branca e ter as mesmas medidas de afastamento das janelas referentes.

Figuras 160 e 161: Detalhe das janelas superiores do prédio central do Instituto Estadual Carlos Gomes, localizadas na fachada principal e lateral, respectivamente.

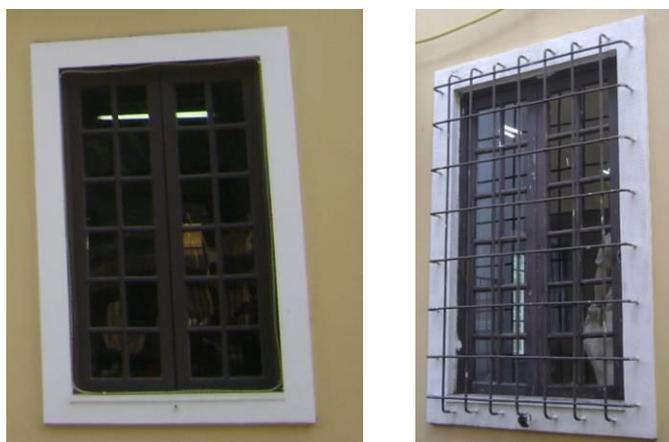
Figuras 162 e 163: Detalhe das janelas inferiores do prédio central do Instituto Estadual Carlos Gomes, localizadas na fachada principal e lateral, respectivamente.

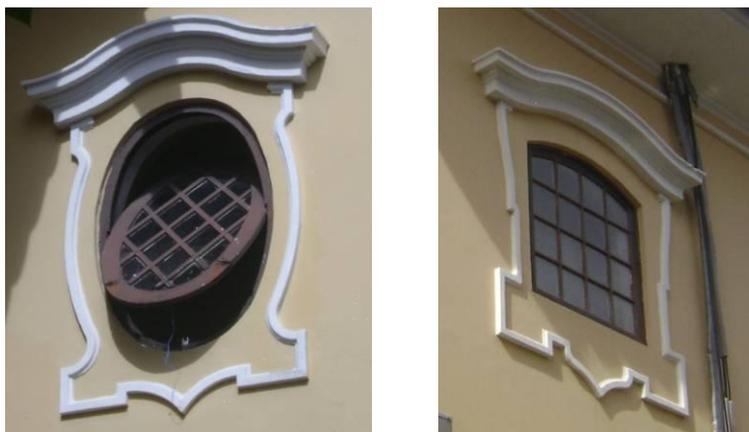
Existem ainda outras duas esquadrias que são únicas na casa, sendo encontradas na antiga “sala de banho”. Elas possuem as mesmas características de moldura e material das demais janelas superiores, entretanto possuem desenhos (formas) diferentes. Estas são do tipo “balancim”, sendo uma no formato ovalado (figura 164) e outra quadrada (figura 165), encimada por arco abatido.

Figuras 164 e 165: Detalhe das janelas superiores da antiga “sala de banho” do prédio central do Instituto Estadual Carlos Gomes.

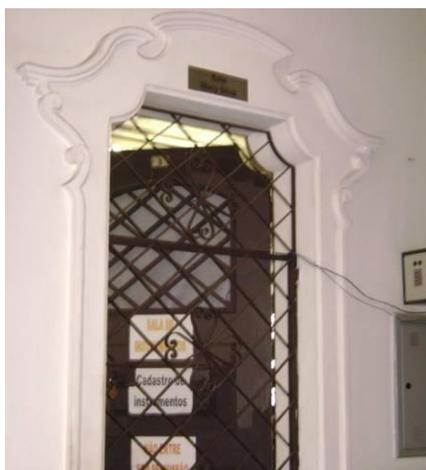
Encontra-se também esse padrão de moldura/cimalha saliente nas portas superiores da residência (figura 166), porém com uma forma diferente apresentando um frontão quebrado, também chamado de frontão aberto (quando há uma interrupção nas empenas na altura do topo).

Figura 166: Detalhe das portas no andar superior do prédio central do Instituto Estadual Carlos Gomes.

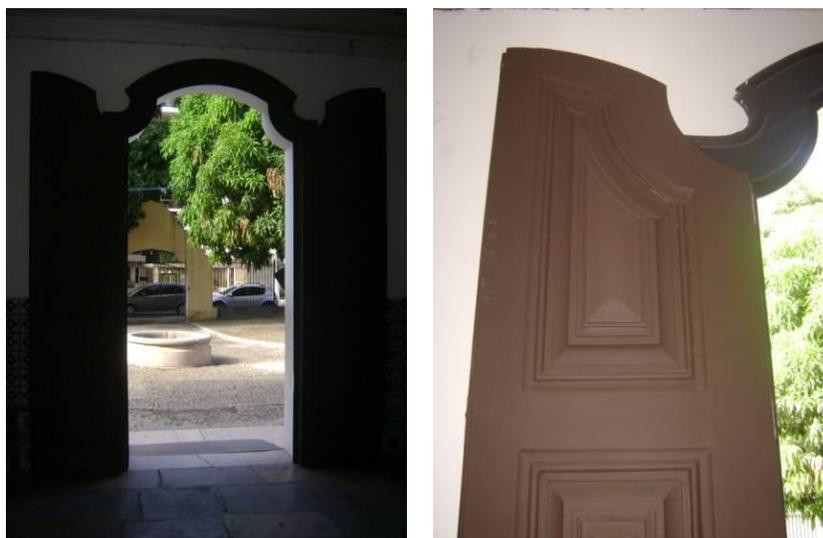
Na parte térrea as portas são diferentes, não possuem a moldura encontrada nas portas do andar superior, contudo são ornadas por um contorno de azulejos. Todavia o que marca a importância destas é o uso da madeira de lei, além da presença de almofadas (como visto na portada principal e na da sala de aula). A porta de entrada (figuras 167 e 168) ainda possui na parte superior o mesmo movimento da moldura externa, vista na fachada principal do prédio; já a da sala de aula (figuras 169 e 170) segue o padrão comum de duas folhas retangulares, apresentando cinco almofadas cada uma.

Figuras 167 e 168: Porta de entrada do prédio central do Instituto Estadual Carlos Gomes e detalhe das almofadas, respectivamente.

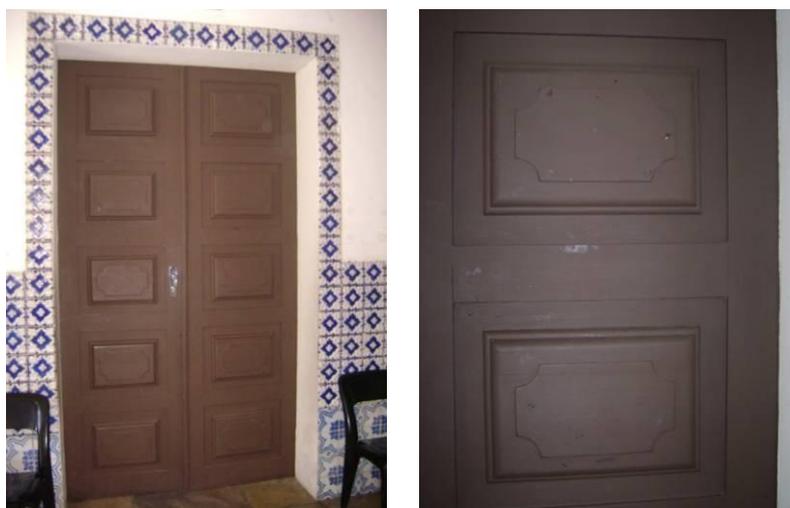
Figuras 169 e 170: Porta de entrada da sala de aula, antiga “sala de jantar” e detalhe das almofadas, respectivamente.

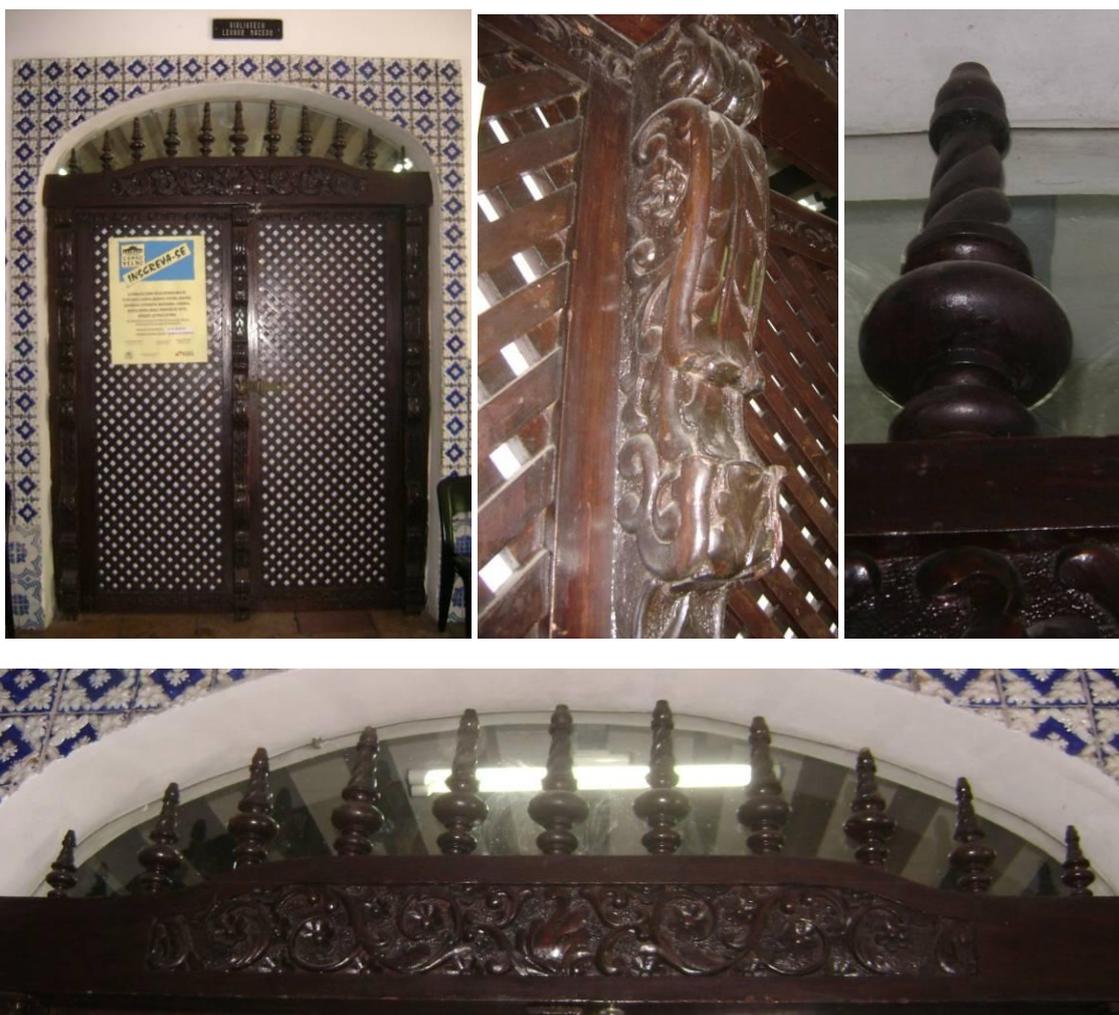
A porta da biblioteca (figuras 171 e 172), antiga “sala de estar”, é completamente única, composta por um painel formado por treliças de madeira, geralmente usado para vedar vãos de janelas, sendo muito empregado nas casas coloniais, remetendo as antigas “gelosias”. Outro dado importante é o arremate na parte superior desta porta que é preenchido por uma bandeira em madeira trabalhada com balaústres torneados (figuras 173 e 174).

Figuras 171, 172, 173 e 174: Porta de entrada da biblioteca, antiga “sala de estar” e detalhes da moldura lateral composta de motivos florais, do elemento torcido na bandeira vazada e da moldura superior também com ornatos florais, respectivamente.

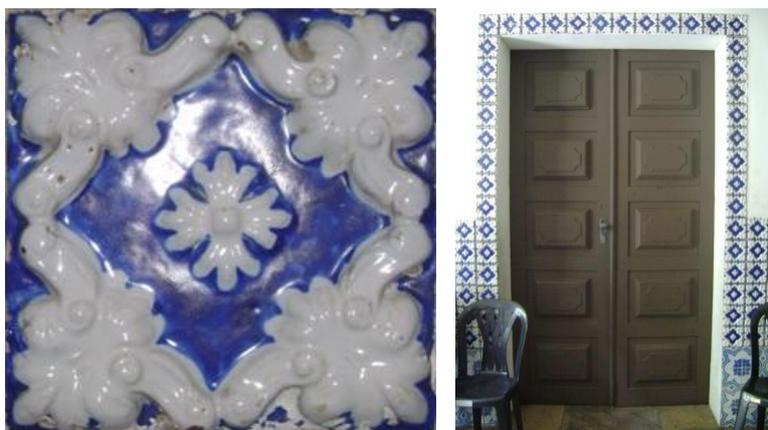
Figuras 176 e 177: Azulejo presente no bem imóvel tombado Instituto Carlos Gomes, localizado no hall de entrada do prédio central.

Seguindo o padrão dos palácios reais e das famílias nobres de Portugal, os azulejos do Instituto estão presentes no hall de entrada e no arremate da escada (figuras 176, 177, 178 e 179), em madeira de lei, que levará para o andar superior, onde encontramos-os no hall superior, sendo trabalhado, basicamente, em dois tipos de cores (figuras 180 e 181) - o azul e o amarelo real - e composta pelo desenho da flor de Liz, como o azulejo localizado no detalhe da porta da atual sala de aula, antiga sala de jantar (figuras 182 e 183). O azulejo localiza-se também em um dos cômodos no andar superior onde outrora ficava o quarto da senhora e hoje funciona a sala da diretoria e vice-diretoria, mas com um detalhe importante do desenho, pois esta representa a imagem da Santa Rita de Cássia (figura 184) e não um mosaico formando composições geométricas como as demais, outro dado importante é a falta de moldura que ela

No conservatório, basicamente, vê-se dois tipos de técnicas da azulejaria que são os padrões em relevo (figuras 176 e 182) e o liso apresentando-se tanto sem moldura (figuras 178, 180, 184) como com (figuras 185, 187, 188, 189 e 190) muito característicos da produção oitocentista dos azulejos portugueses. Este é do tipo estampilha “feita a partir do uso de máscaras, ou estampilhas, que eram moldes feitos em papel encerado e cortados de acordo com os motivos desejados” (BACKHEUSER, 2006, p. 1). Já aquele é do tipo alto-relevo, “aplicando-se a argila num molde e comprimindo-se as partes mais grossas da placa de barro com os dedos”, porem com a industrialização esta técnica é substituído pelo de meio-relevo “muito mais finos e prensados mecanicamente com auxílio de um molde e contramolde” (BACKHEUSER, 2006, p. 1), destaca-se, ainda que, na maioria dos casos, esses recebiam uma pintura externa esmaltada e posteriormente outra opaca, usadas para cobrir, em determinados momentos, o fundo ou as figuras relevadas.

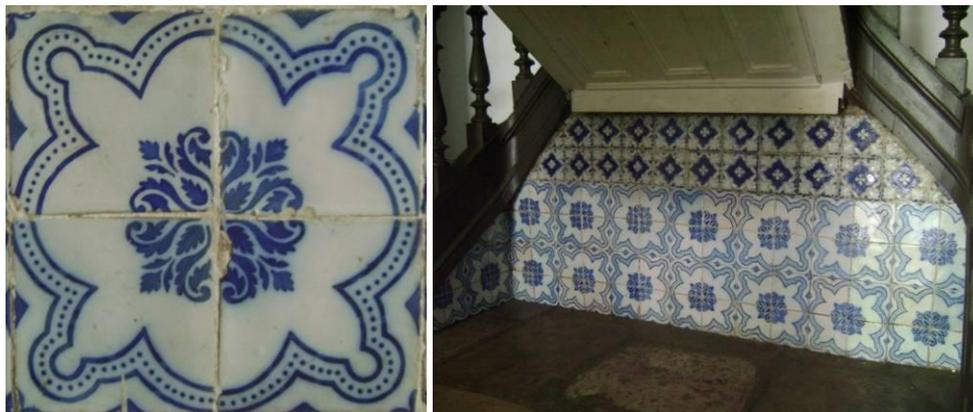
Figuras 178 e 179: Azulejo presente no bem imóvel tombado Instituto Carlos Gomes, localizado no hall de entrada do prédio central.

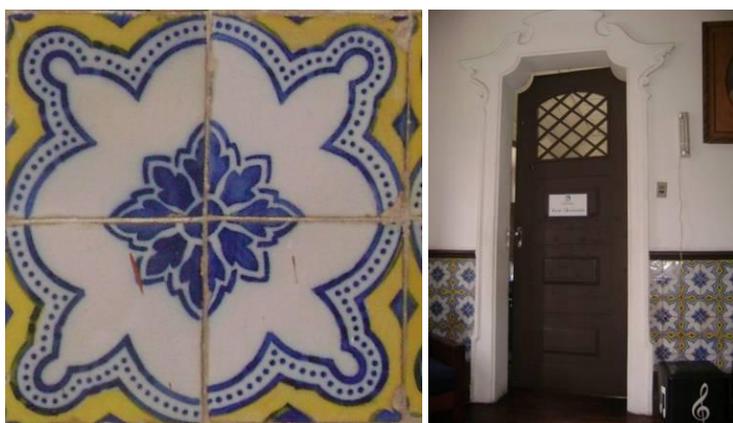
Figuras 180 e 181: Azulejo presente no bem imóvel tombado Instituto Carlos Gomes, localizado no hall superior do prédio central.

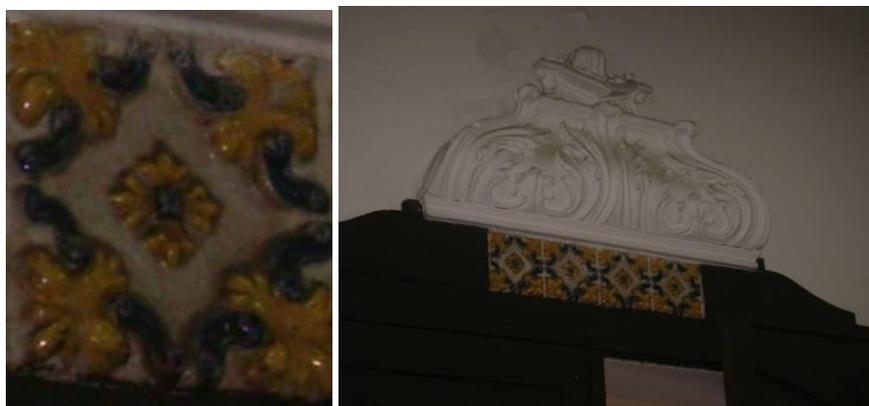
Figuras 182 e 183: Azulejo presente no bem imóvel tombado Instituto Carlos Gomes, localizado na porta da sala de aula na parte interna do ambiente, do prédio central.

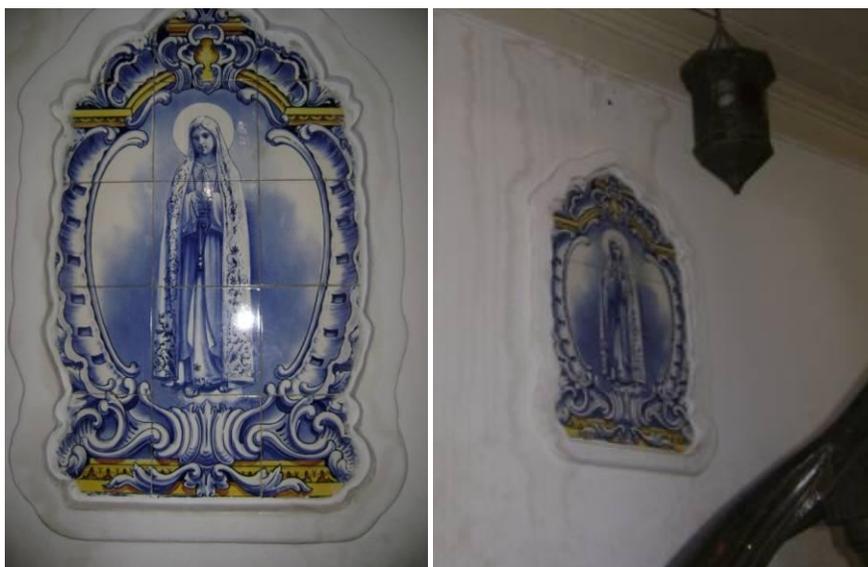
Figuras 185 e 186: Azulejo religioso da representação de Nossa Senhora de Fátima, presente no bem imóvel tombado Instituto Carlos Gomes, localizado na subida para o hall superior do prédio central.

Pode-se destacar, no IECG, a imagem de Nossa Senhora de Fátima (figuras 185 e 186) presente na subida para o hall superior do prédio central marcando as representações barrocas, a partir do final do século XVII, reunindo no azul e o branco no desenho central, e na borda pequenos detalhes em amarelo e desenhos de *rocailles*, já caracterizando o estilo por vir chamado de rococó. Estes geralmente eram usados para decorar as fachadas ou os pátios das casas, vindos da Europa, em sua maioria de Portugal, iram ser uma grande marca até no século XIX, propagando-se para o início do XX.

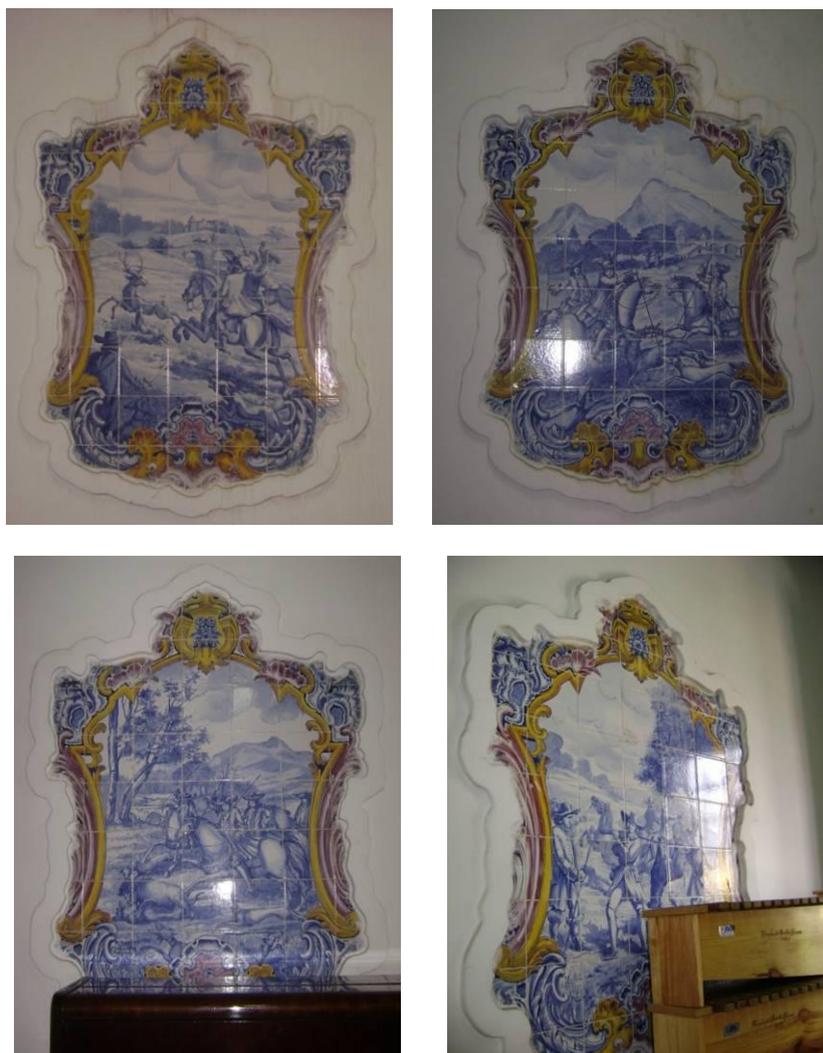
Figuras 187, 188, 189 e 190: Painéis em azulejo localizados na sala de aula, dentro do prédio central do Instituto Carlos Gomes.

Na antiga sala de jantar e hoje sala de aula (ambiente onde se propõe a elaboração de uma sala de exposição) localizam-se também quatro grandes painéis representando uma cena de caçada (figuras 187, 188, 189, 190, 191, 192, 193 e 194), marcando a presença da “bucolicidade” ou do “romantismo” advindo no estilo rococó para os azulejos. Eles são caracterizados pelo uso do azul e branco na figura central e na borda o uso da policromia com presença de linhas curvas livres, além da representação de conchas “rocailhes”, flores e volutas. Destaca-se também, neste ambiente, outros dois azulejos de padrão diferenciado dos demais, pois um lembra motivos indígenas com presença de penas no centro (figuras 194 e 195) e o segundo uma composição geométrica com maior riqueza de detalhes (figuras 196 e 197).

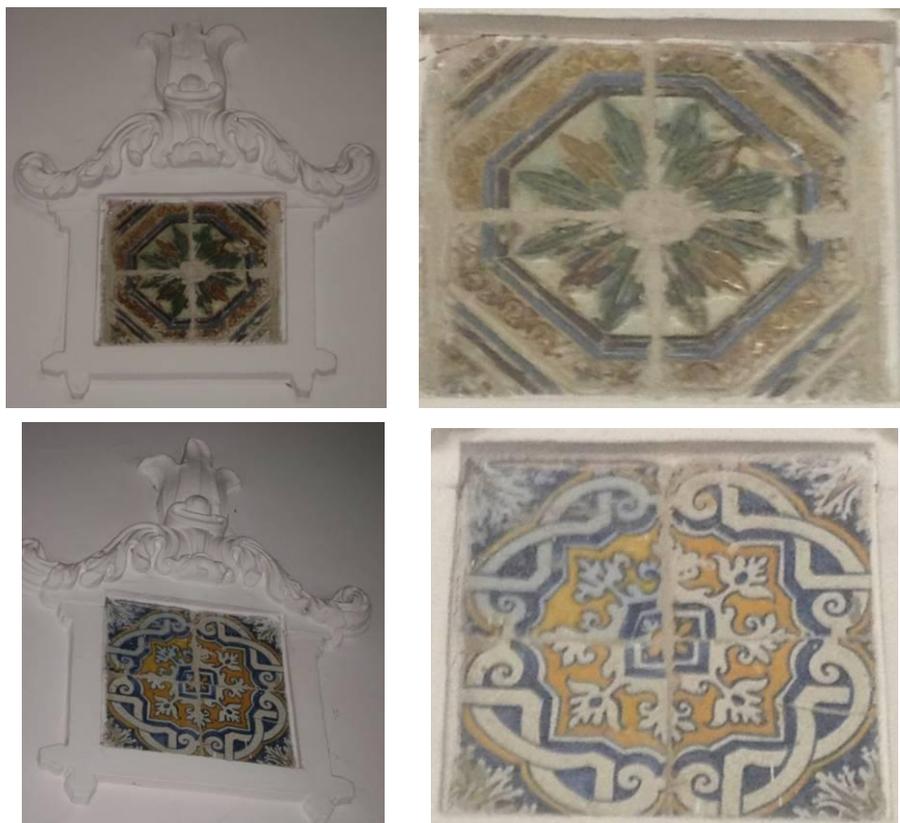
Figuras 195, 196, 197 e 198: Azulejos presente no bem imóvel tombado Instituto Carlos Gomes, localizado na sala de aula (antiga sala de jantar), no prédio central.

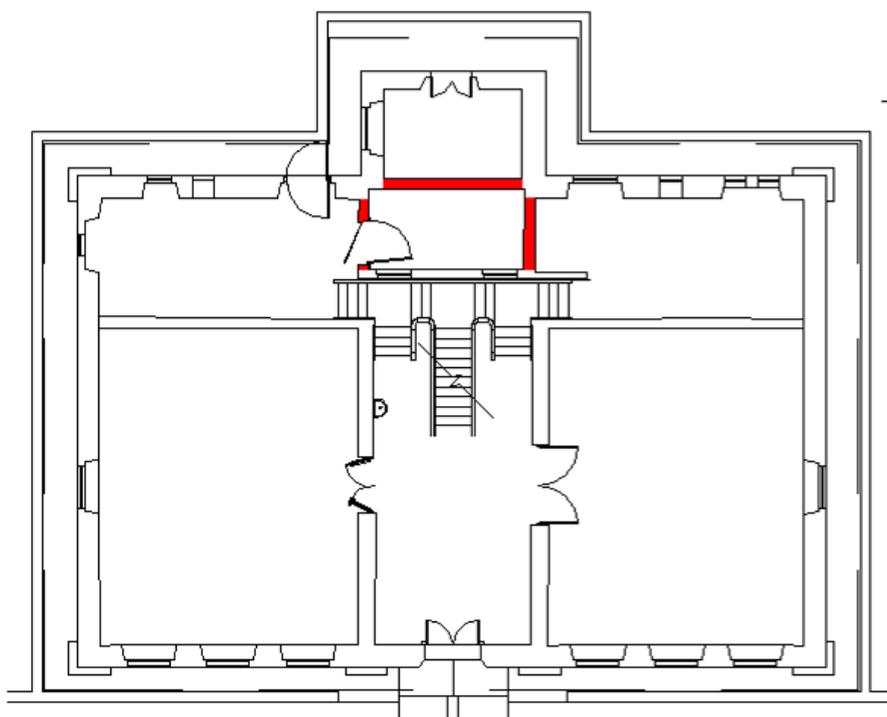
Figura 203: Provável planta baixa do pavimento térreo do bem imóvel tombado Instituto Carlos Gomes, no prédio central, com marcação (em vermelho) das três paredes retiradas na primeira intervenção realizada em 1944.

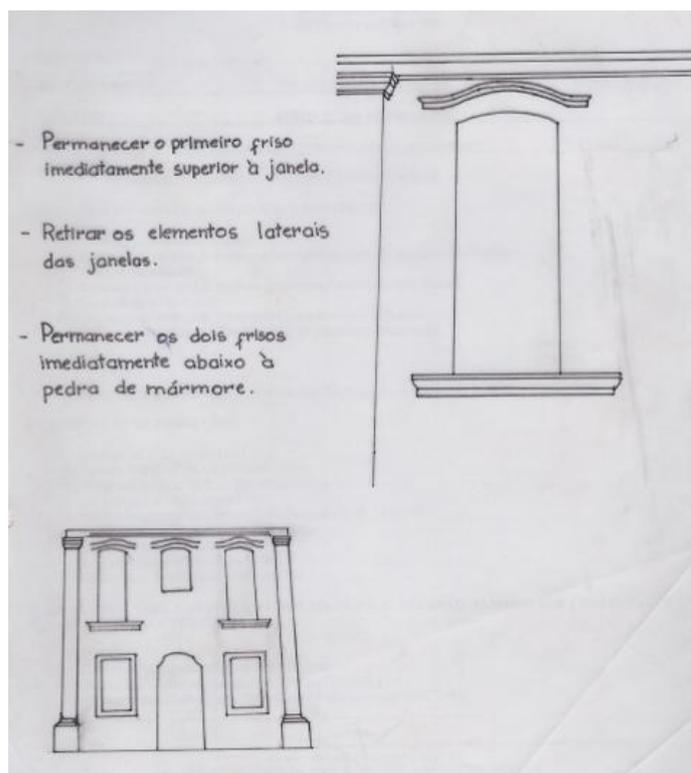
Figura 212: Desenho de como ficaria a intervenção a ser realizada na fachada frontal do primeiro anexo do Instituto Estadual Carlos Gomes, para que não continua-se a manter o “falso histórico” existente.

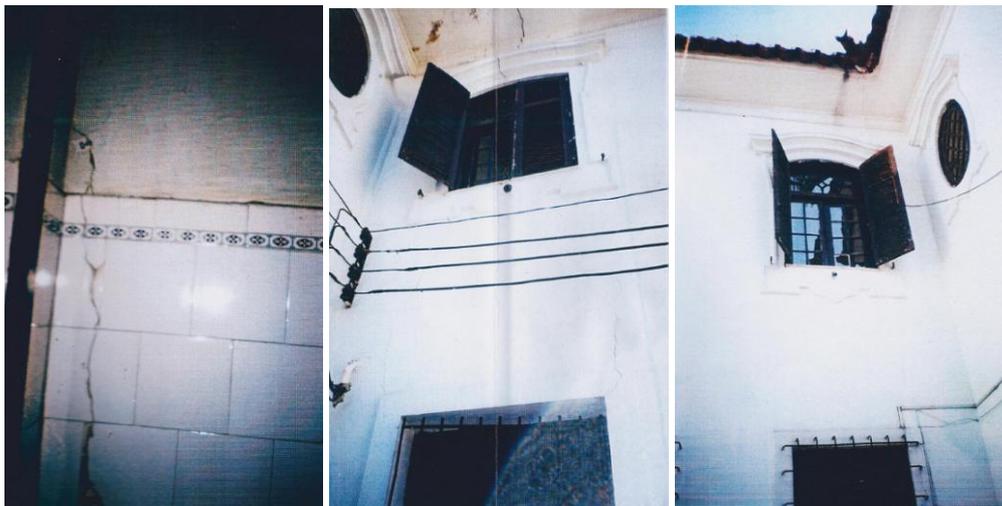
Figuras 213, 214 e 215: Fissuras provenientes de recalque das fundações nas áreas dos banheiros, no lado direito da cozinha e no lado esquerdo do prédio na área dos banheiros, respectivamente.

Na parte específica para o processo de reforma na edificação pioneira do instituto, foi realizado levantamento dos danos existentes na época como a presença de trincas (figura 213), manchas de infiltração (figuras 214 e 215), além dos problemas que havia na estrutura da cobertura como fissuras (figuras 216 e 217), provenientes dos recalques das fundações que se estendiam até o telhado, a presença de cupins (figuras 218 e 219) e outros (figuras 220 e 221).

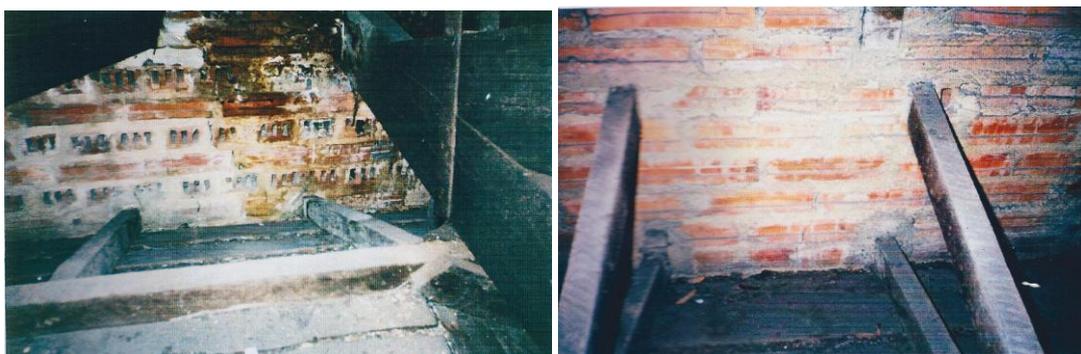
Figuras 216 e 217: Fissuras provenientes de recalque das fundações na alvenaria dos forros.

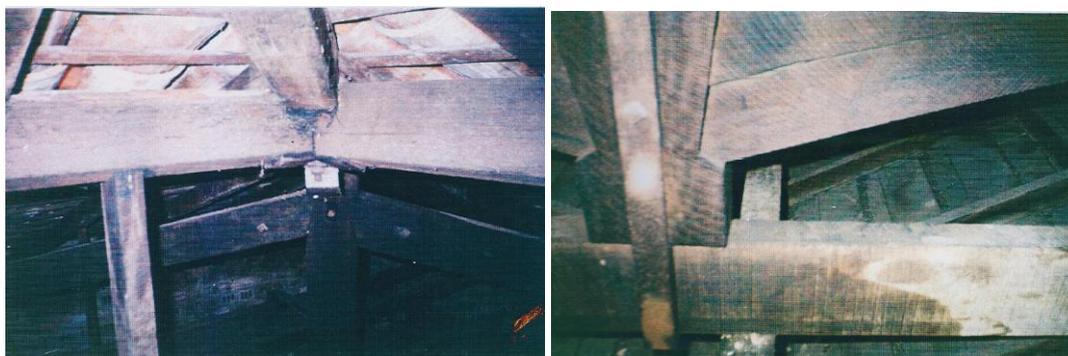
Figuras 218 e 219: Terça de madeira com apoio prejudicado pela ação de cupins e ligação de asna e pendural sem reforço metálico, respectivamente.

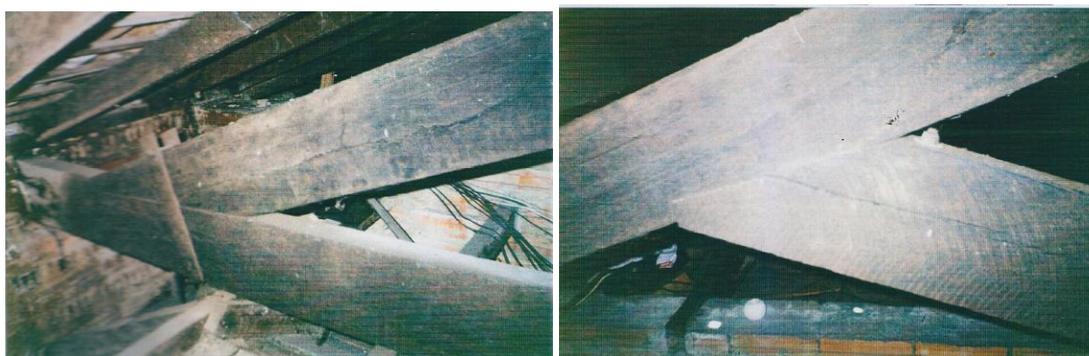
Figuras 220 e 221: Perna de tesoura trincada e ligação da asna e pernada de tesoura sem reforço metálico.

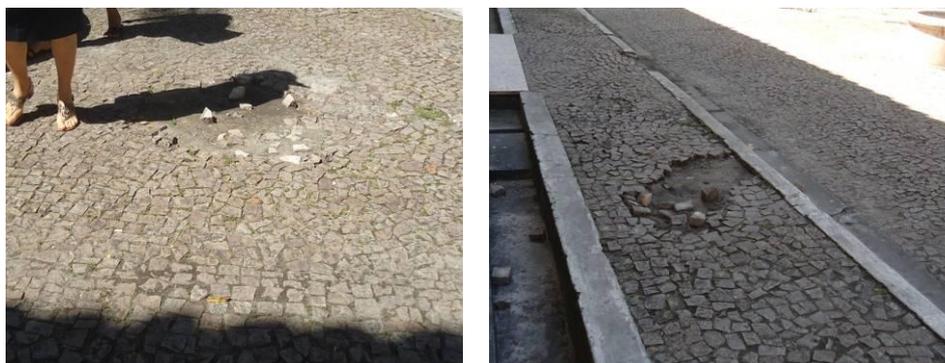
Figuras 222 e 223: Pavimentação em pedra portuguesa deteriorada, localizada na parte de externa do IECG.

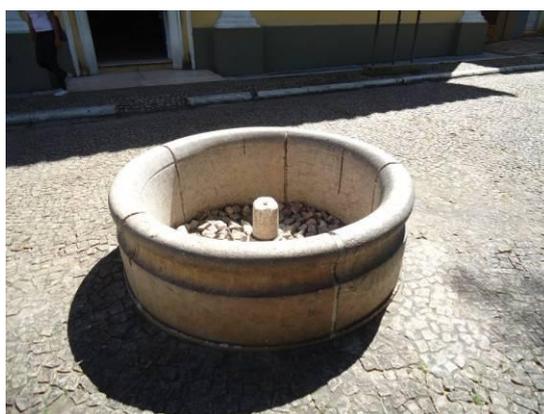
Figura 224: Chafariz danificado, necessitando restauração, localizada na parte de externa do IECG.

Das intervenções destacadas, no prédio central havia duas consideradas como de extrema necessidade, que se localizam na sala dos instrumentos e na área do banheiro. Outros que merecem atenção são a garagem, a oficina/escola de lutheria e os banheiros externos. Na área externa (entrada do conservatório) a pavimentação composta por pedras portuguesas encontra-se, em alguns pontos, com “buracos” causados pelas pedras que foram soltas por conta do tempo, expondo os usuários a riscos (figura 222 e 223). Além do chafariz, na entrada da edificação, que está danificado, necessitando de restauração (figura 224).

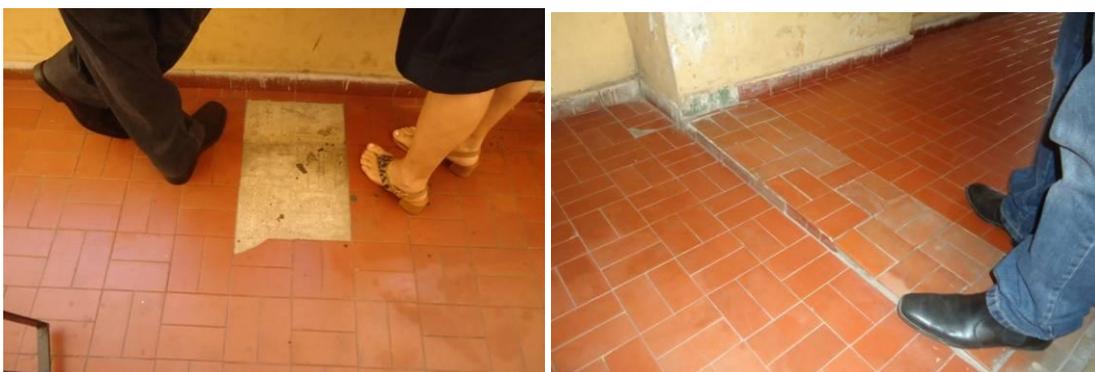
Figuras 225 e 226: Piso com lajotas quebradas e piso com presença de desnível não sinalizado, respectivamente.

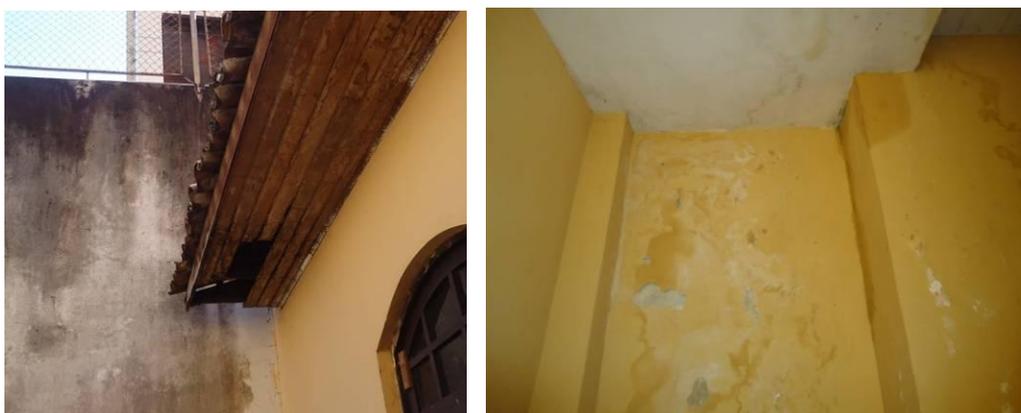
Figuras 227 e 228: Forro em madeira danificado do anexo 2 e área de infiltração entre o anexo 1 e o prédio central, respectivamente.

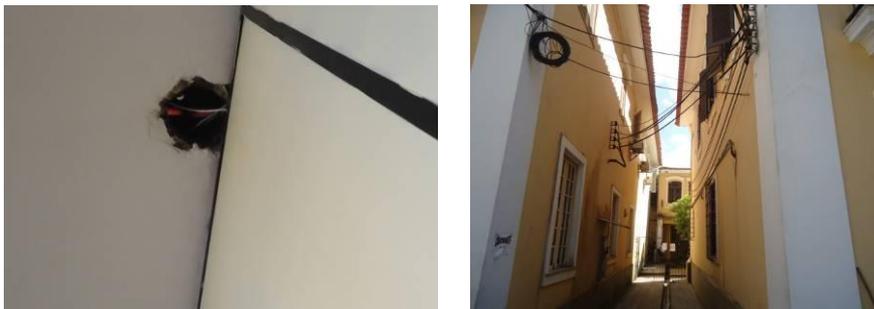
Figuras 229 e 230: Fiação elétrica que sofreu princípio de incêndio e a fiação de alta tensão, respectivamente.

apodrecido, por conta da ação de intempéries. São identificadas ainda infiltrações em lajes e a manutenção em uma parte das instalações elétricas (figuras 229 e 230). Os eletrodutos da fiação de alta tensão também necessitavam de manutenção, evitando que os mesmos se soltem e exponham os usuários a descargas elétricas, assim como as paredes que se encontravam com a pintura degradada (figura 231) por falta de manutenção, além da presença de alguns aparelhos de ar condicionado que estavam instalados sem caixa (figura 232), danificando a alvenaria.

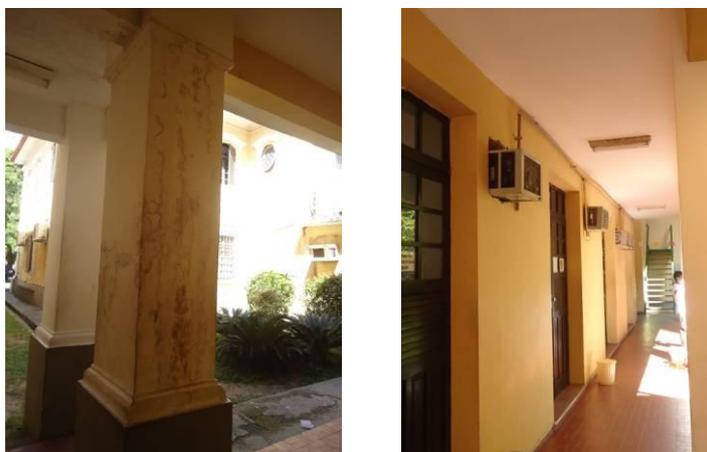
Figuras 231 e 232: Pintura degradada e aparelho de ar condicionado sem caixa, respectivamente.

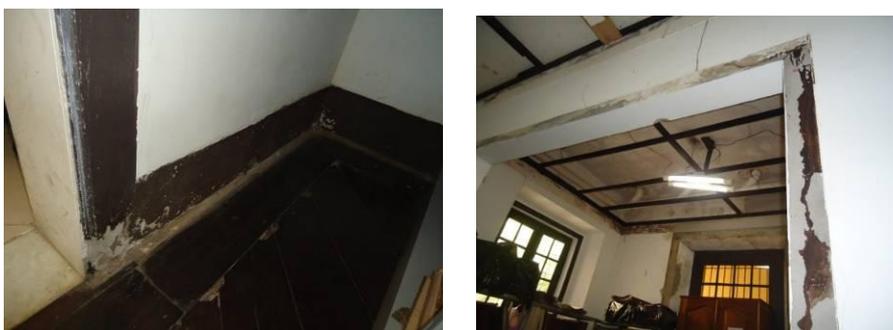
Figuras 233 e 234: Piso da biblioteca com pequenos danos e área de circulação da reserva técnica da biblioteca sem forro por conta do desabamento e com infiltração, respectivamente.

Dentro da biblioteca, localizada no prédio central do instituto, encontrava-se piso e esquadrias (figuras 233 e 234) com pequenos danos e que necessitavam de manutenção. O forro precisava de uma restauração (figuras 235 e 236), já que parte do mesmo desabou, assim como a contenção da infiltração que existia no local.

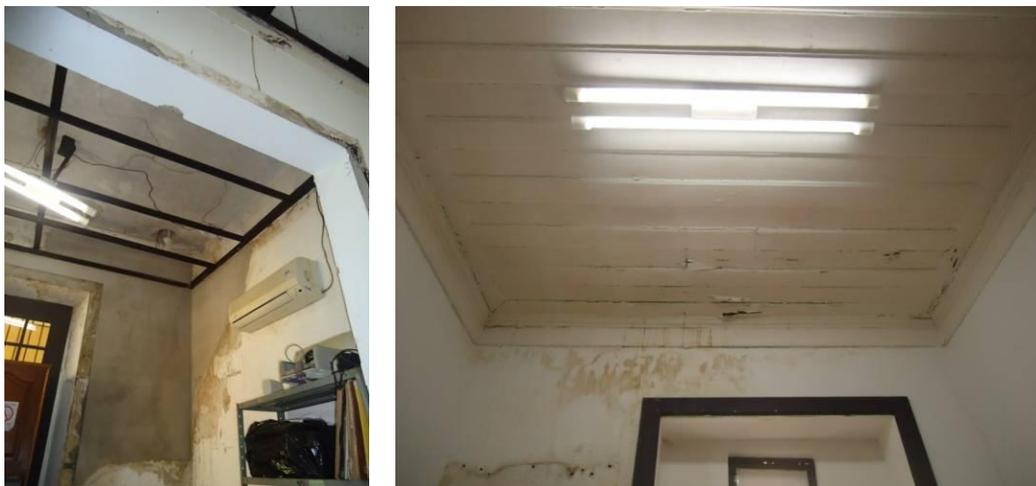
Figuras 235 e 236: Parede e esquadrias deterioradas da sala do almoxarifado, assim como o forro inexistente devido o desabamento e o forro em processo de degradação além da infiltração, respectivamente.

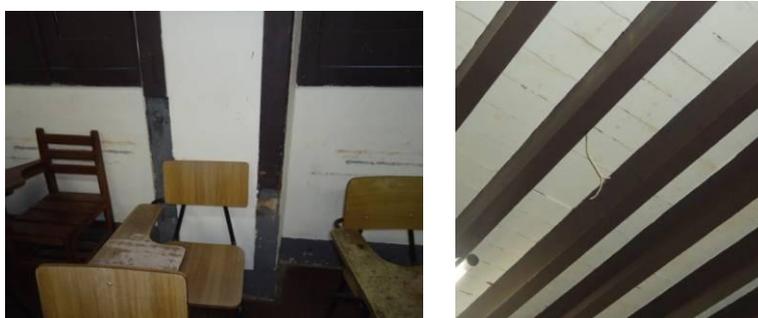
Figuras 237 e 238: Esquadrias e pintura sem manutenção e ponto elétrico avulso, respectivamente.

Na sala de iniciação a música foi encontrada danos por falta de manutenção como fissuras de reboco, esquadrias com pintura descascada e algumas lascas (figura 237), além de um ponto elétrico avulso (figura 238).

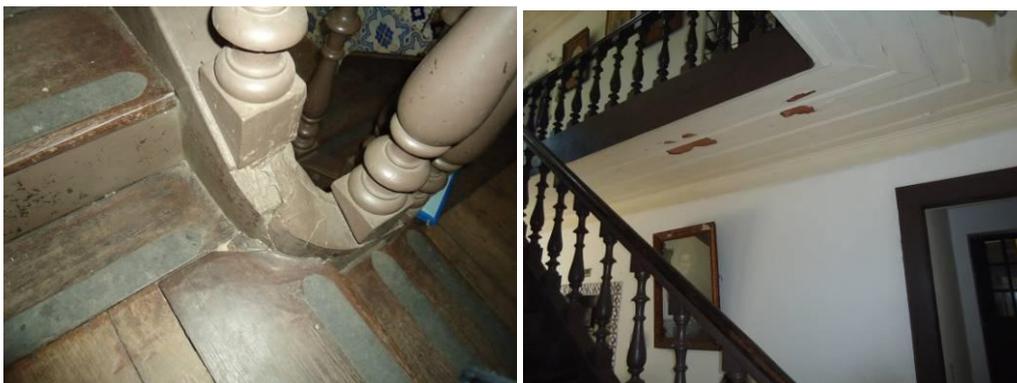
Figuras 239 e 240: Guarda-corpo da escada com dano e pintura do forro descascada, respectivamente.

No hall de entrada do prédio central há a escada que necessitava de mais atenção (figura 239), pois se encontrava com alguns danos no guarda-corpo e em algumas tábuas do piso em madeira quase soltas, assim como o forro apresentando pintura descascada (figura 240). Já o hall do segundo andar foi observado que o forro estava em processo de degradação devido a uns pontos de infiltração e o espaço necessitava, também, de revitalização das pinturas das paredes, forro, e manutenção no piso (figuras 241 e 242).
