A Linguagem Arquitetônica Tradicionalista: estudo das residências neocoloniais no bairro de Nazaré, em Belém do Pará (1910-1940)

Dissertação apresentada no Programa de Pós-Graduação em Arquitetura e Urbanismo da Universidade Federal do Pará, como requisito para obtenção do título de Mestrado em Arquitetura e Urbanismo. Área de concentração: Análise e Concepção do Espaço Construído na Amazônia; linha de pesquisa: Patrimônio, Restauro e Tecnologia.

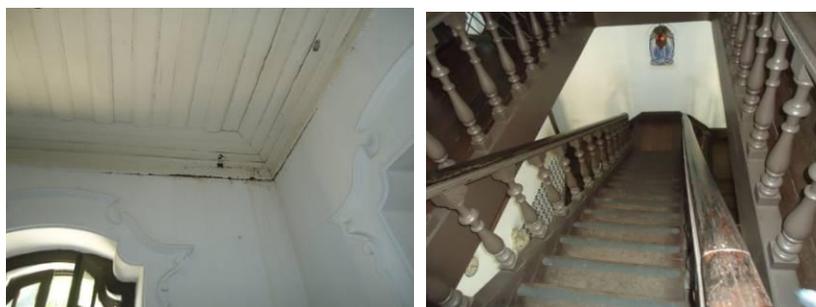
Figuras 241 e 242: Forro em degradação causado por infiltração e piso com necessidade de revitalização no hall superior, respectivamente.

No hall de entrada do prédio central há a escada que necessitava de mais atenção (figura 239), pois se encontrava com alguns danos no guarda-corpo e em algumas tábuas do piso em madeira quase soltas, assim como o forro apresentando pintura descascada (figura 240). Já o hall do segundo andar foi observado que o forro estava em processo de degradação devido a uns pontos de infiltração e o espaço necessitava, também, de revitalização das pinturas das paredes, forro, e manutenção no piso (figuras 241 e 242).

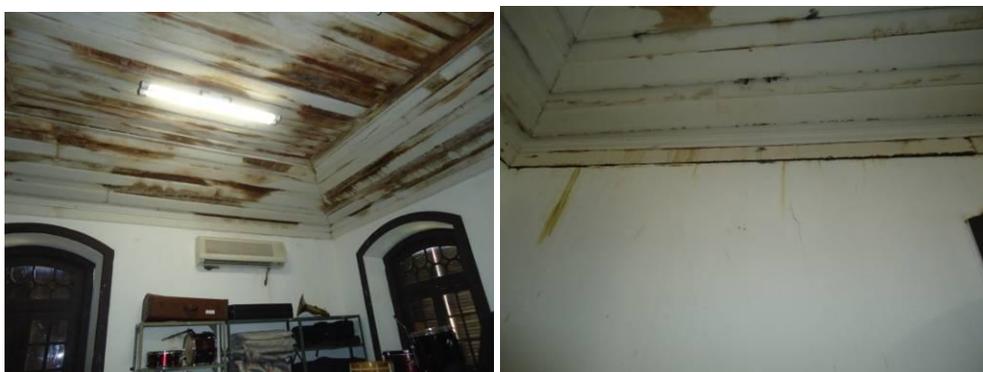
Figuras 243 e 244: Forro em degradação causado por derramamento de óleo, respectivamente.

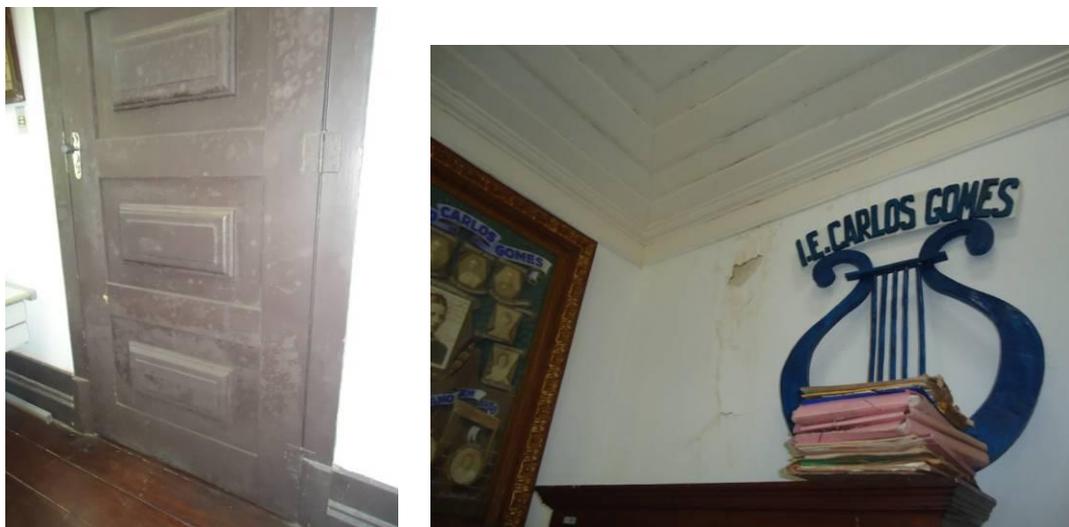
Figuras 245 e 246: Porta desgastada e parede com perda da camada pictórica, respectivamente.

Na sala da administração (diretoria) as paredes, forro e esquadrias apresentavam pintura desgastada por falta de manutenção (figuras 245 e 246).

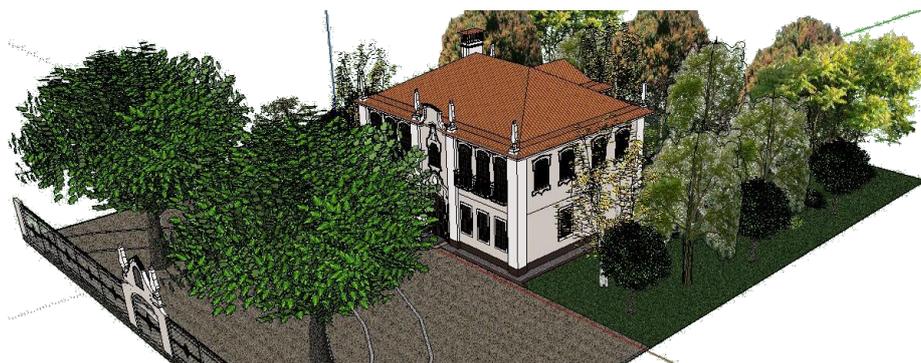
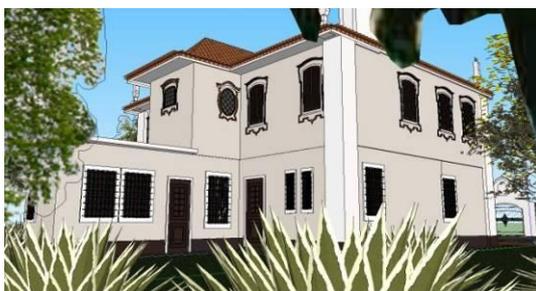
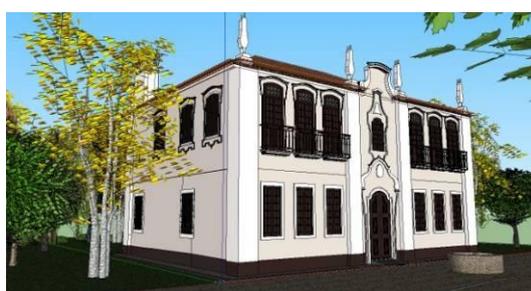
Figuras 247, 248 e 249: Reconstituição da provável disposição do prédio pioneiro do IECG quando era ainda uma residência unifamiliar.

Em análise arquitetônico/estilística (figuras 247, 248, 249, 250, 251, 252, 253 e 254) verifica-se que esta edificação sofreu com a construção dos anexos (ao redor), haja vista que inicialmente era “solta” no terreno, coberta por árvores, remetendo muito ao período bucólico e romântico da sua construção. Além disso, ela necessitava de um tratamento técnico a fim de reavivar suas características como a “janelas púlpitos” ou “porta janelas”, os azulejos, os pináculos, o piso e o forro, assim como outros elementos decorativos que compõem o estilo Neocolonial presentes na mesma.

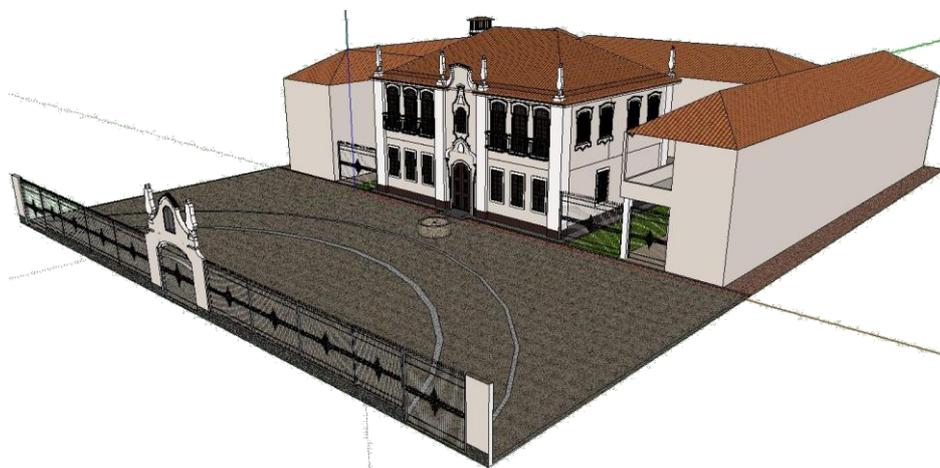
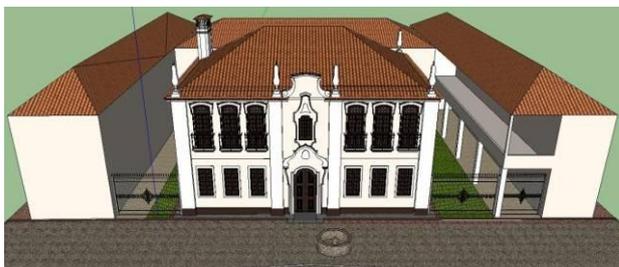
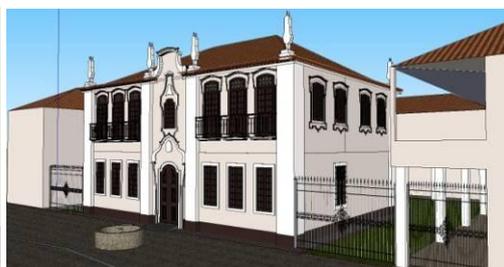
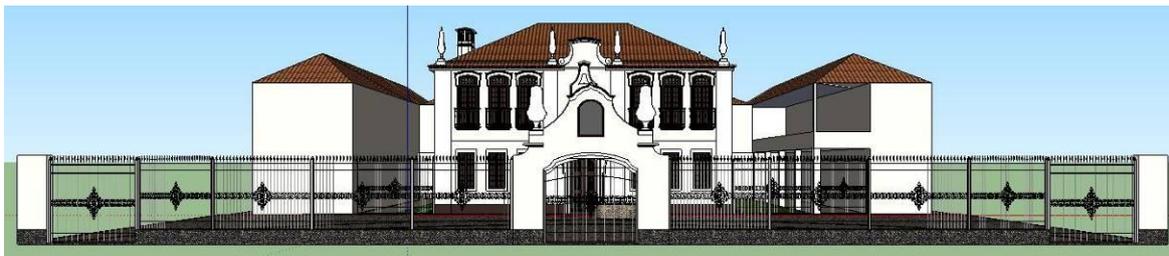
Figuras 250, 251, 252 e 253: Estudo da atual disposição do prédio pioneiro do IECG com os anexos.

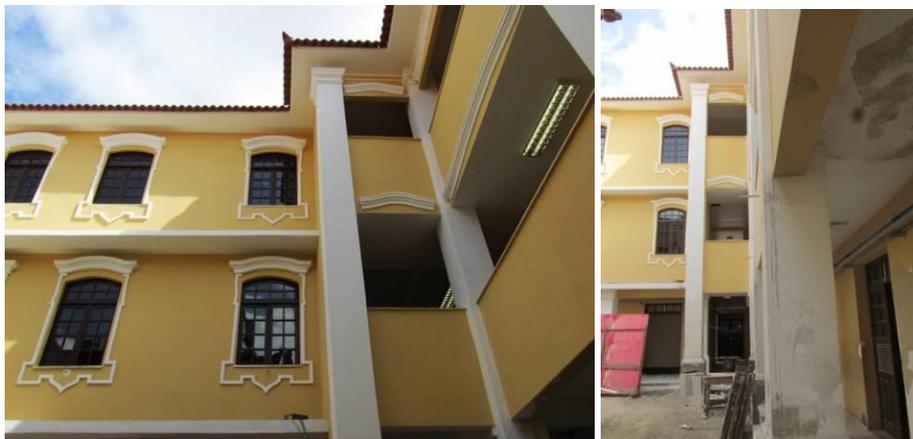
Figuras 255 e 256: Criação do terceiro segundo pavimento nos anexos segundo e terceiro.

Neste ano estão sendo realizados novos procedimentos de reforma, manutenção e restauração do prédio central do Instituto Estadual Carlos Gomes, assim como de seus anexos, porém com acréscimos. Em visita realizada no dia 22 de Setembro de 2014, detectou-se que grande parte do projeto de reforma e acréscimo, dos anexos, já encontra-se finalizado, esta consistiu em modificações na organização espacial, principalmente do segundo e terceiro anexos como: na criação de novo pavimento (figuras 255 e 256), sendo aplicado, internamente, novos materiais, contemporâneos, como porcelanato no piso, forro em gesso e nova iluminação (figuras 257 e 258); criação e ampliação de novos ambientes, a exemplo da

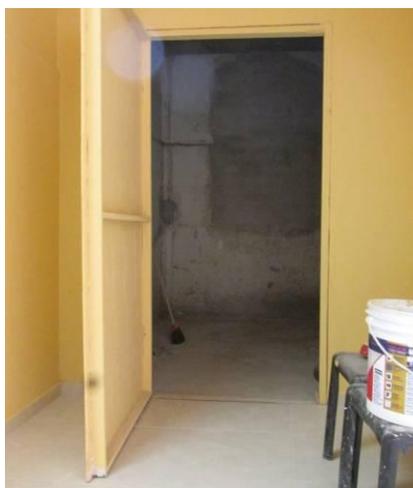
Figura 259: Nova área criada para o elevador.

área para a colocação de elevador (figura 259) e do fechamento de parte do corredor do terceiro anexo superior para a ampliação de salas (figuras 260 e 261).

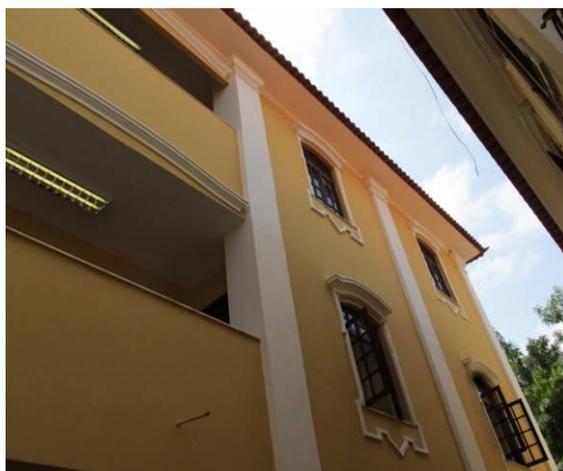
Figura 260 e 261: Alteração do corredor do primeiro pavimento do anexo terceiro para criação de mais uma sala.

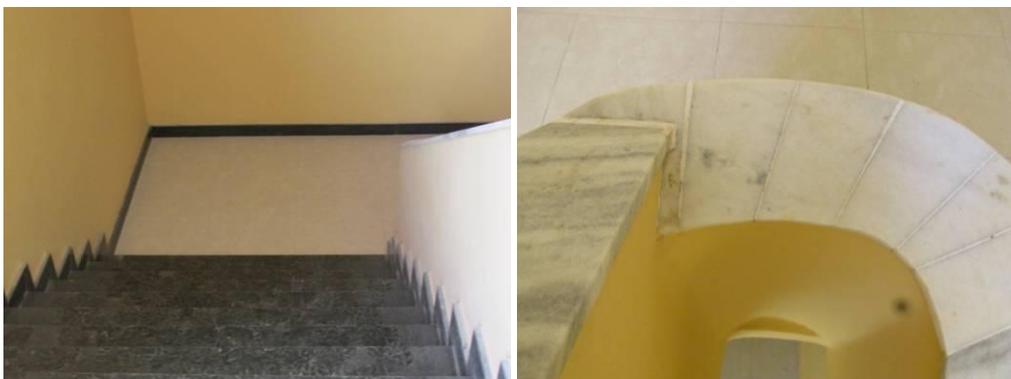
Figuras 263 e 264: Situação atual da escada do segundo e terceiro anexos.

Externamente, ainda nestes anexos, destaca-se as alterações feitas na escada como a retirada de seu piso cerâmico e cimentado para a colocação de granito, assim como o corrimão, anteriormente em madeira e atualmente em mármore (figuras 263, 264 e 265); e a pintura realizada nas paredes externas em amarelo e branco (detalhes). Todavia destaca-se, também, a manutenção do “falso histórico” realizado, nestes anexos, nas esquadrias idênticas as do prédio central (figuras 266 e 267); e a perda do piso em taco em grande parte das salas do primeiro pavimento do segundo anexo devido a infiltrações. No que concerne ao primeiro anexo, está sendo revitalizado o auditório “Sala Ettore Bósio”, assim como as salas de

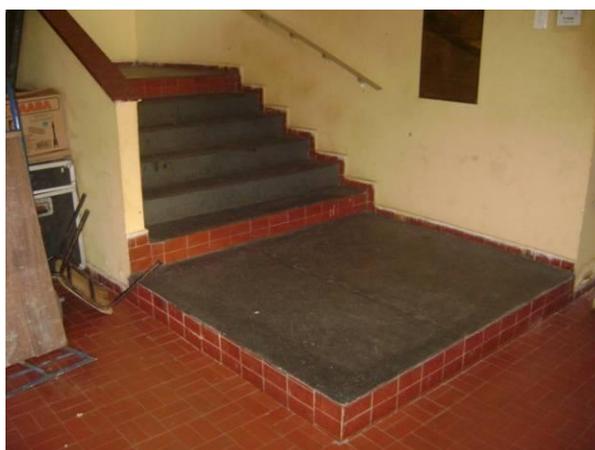
Figura 265: Situação da escada do segundo e terceiro anexos, anterior a atual reforma.

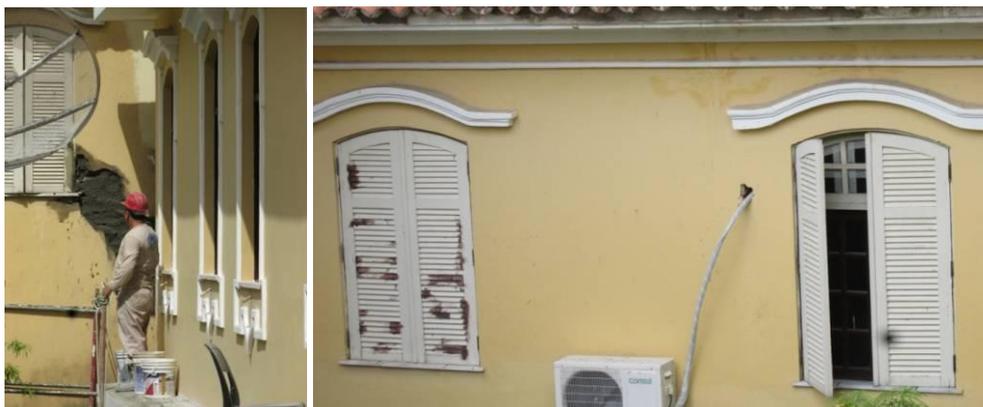
Figuras 268 e 269: Trabalho de reforma na parte externa do primeiro anexo.

instrumentos específicos no andar superior, além dos detalhes decorativos (elementos nas esquadrias e na porta principal do auditório) e pinturas nas fachadas (figuras 268 e 269).

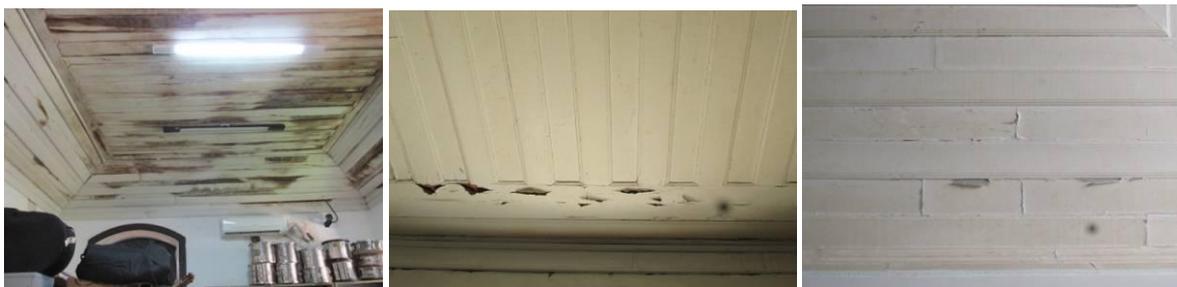
Figuras 272, 273 e 274: Situação do forro de alguns ambientes do prédio central.

Em relação aos elementos ainda presentes nestes anexos, em conversa realizada com um dos funcionários da Fundação Carlos Gomes, soube-se que a intenção é de procurar mantê-los, portanto no piso de taco existente nas salas do pavimento térreo dos anexos segundo e terceiro há a intenção de preservá-los substituindo apenas aqueles bastante danificados, o mesmo vale para as esquadrias (portas e janelas). Já em relação ao prédio central, os procedimentos de conservação e restauração ainda não foram iniciados, portanto este ainda apresenta os mesmos problemas levantados no ano de 2012, contudo, segundo o funcionário da Fundação Carlos Gomes, foi explicado que o objetivo nesta edificação é o de não promover nenhuma alteração drástica como retirada de parede ou de materiais e elementos decorativos, mas apenas o de substituir aqueles bastante danificados por outros similares como no caso das janelas superiores (figuras 270 e 271) e de parte do forro do hall do pavimento térreo e primeiro, assim como dos demais ambientes (figuras 272, 273 e 274).

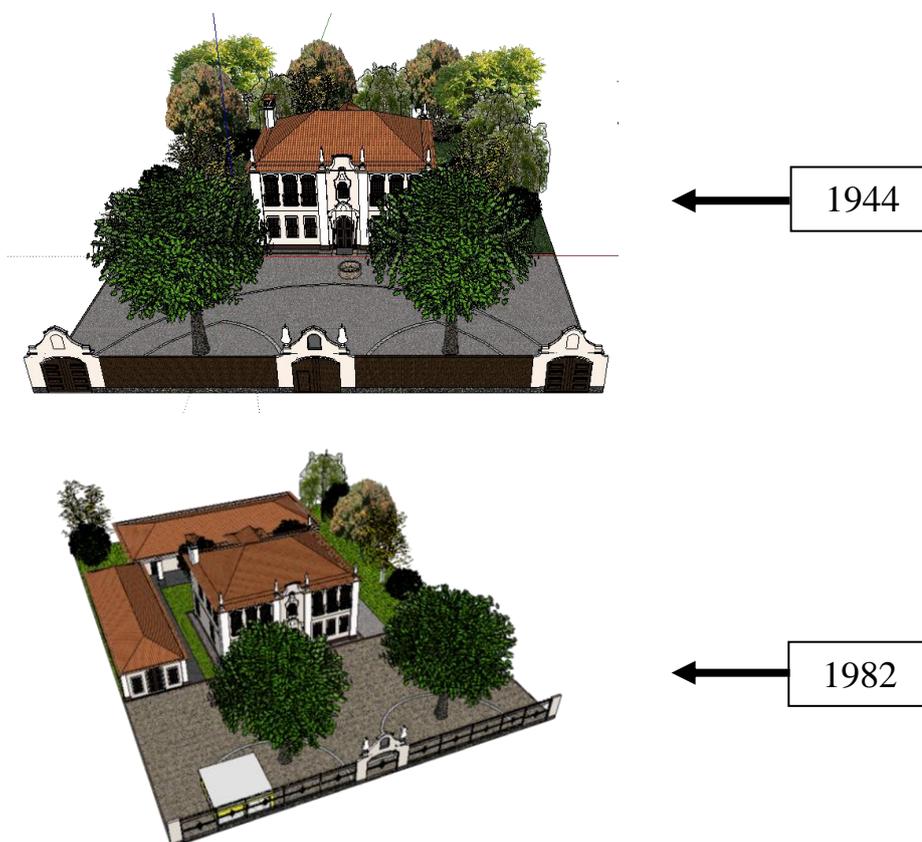
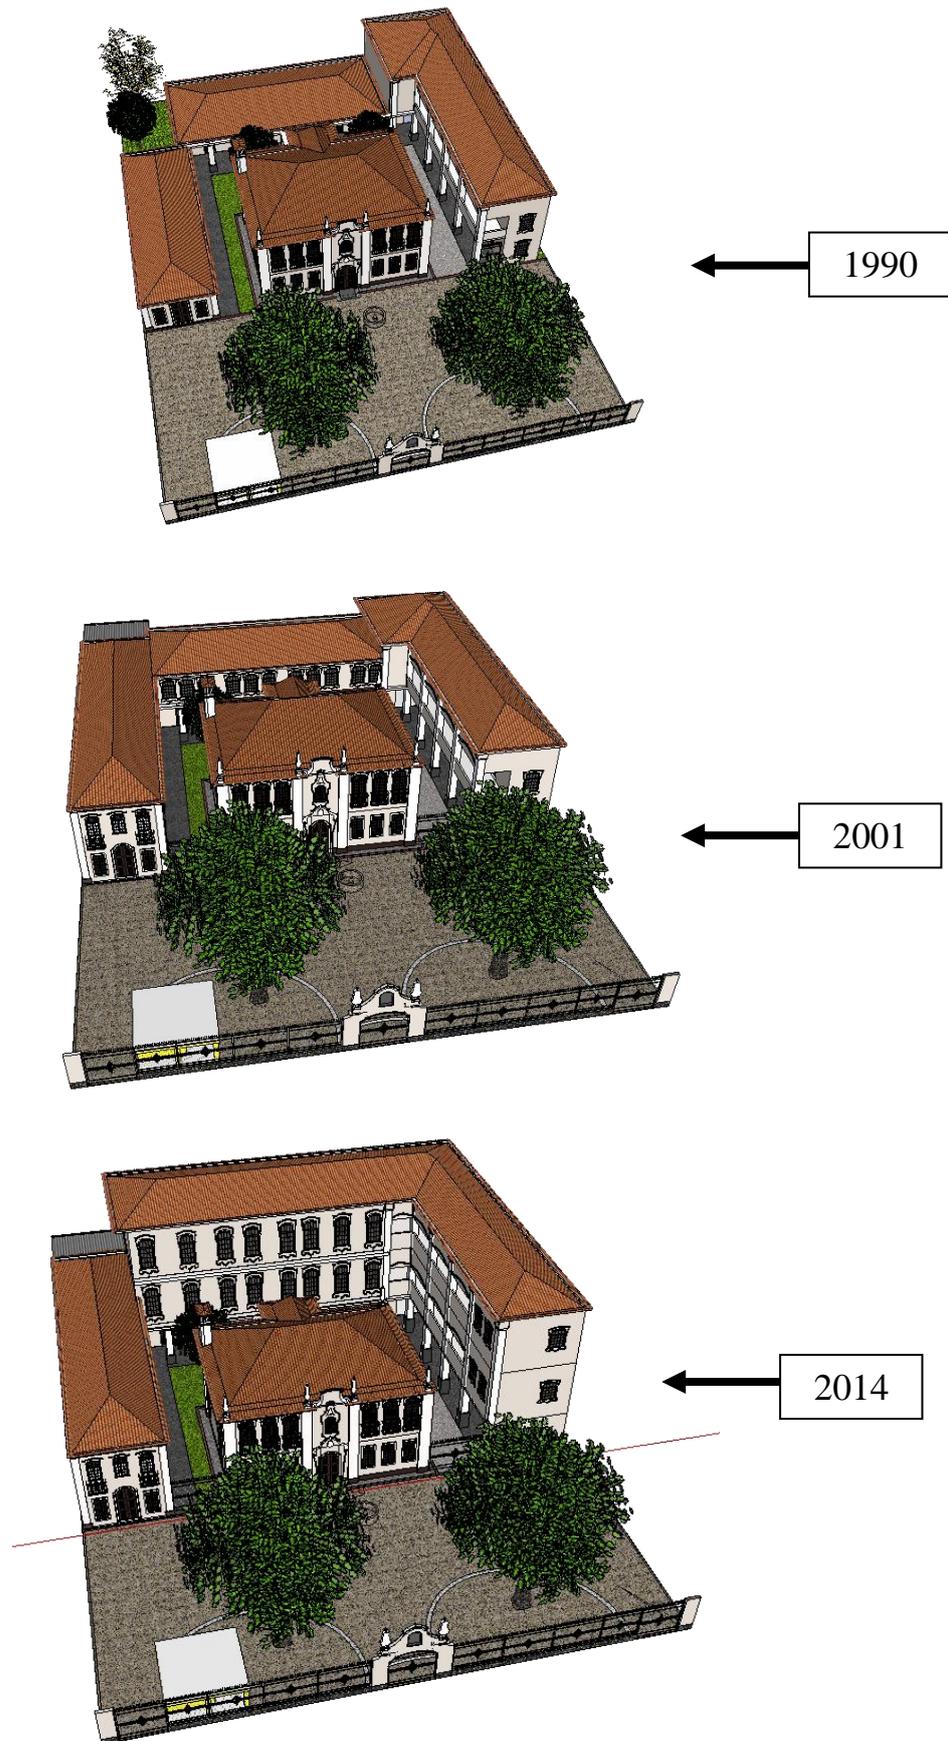
Figuras 275, 276, 277, 278 e 279: Análise cronológica da evolução arquitetônica do Instituto Estadual Carlos Gomes.

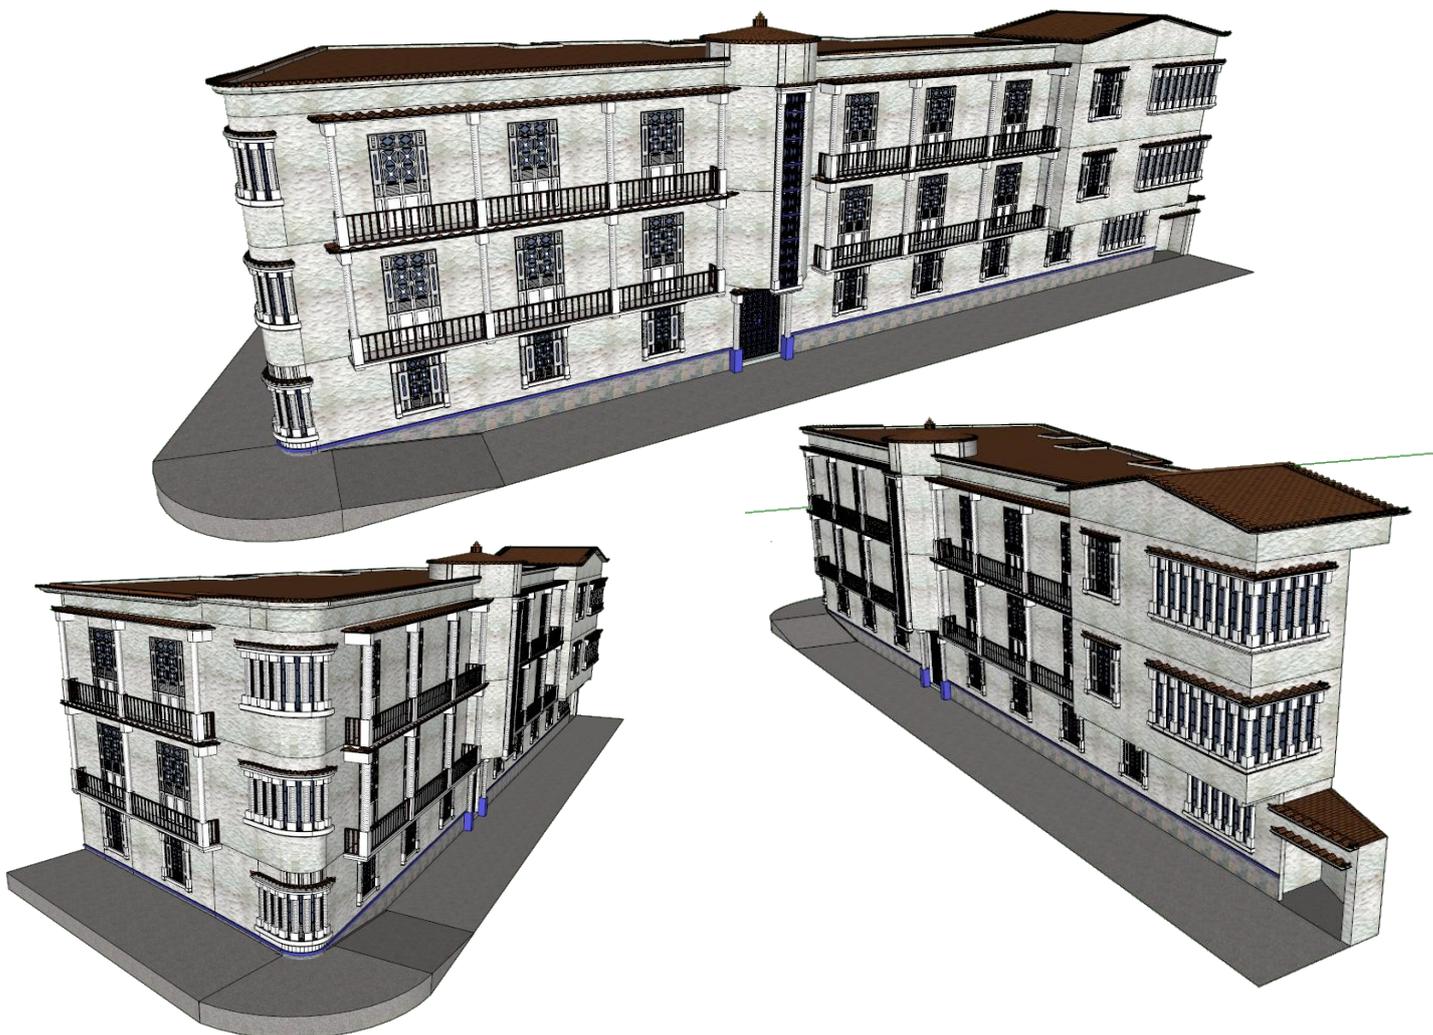
Figuras 283, 284 e 285: Provável forma do Edifício Pérola.

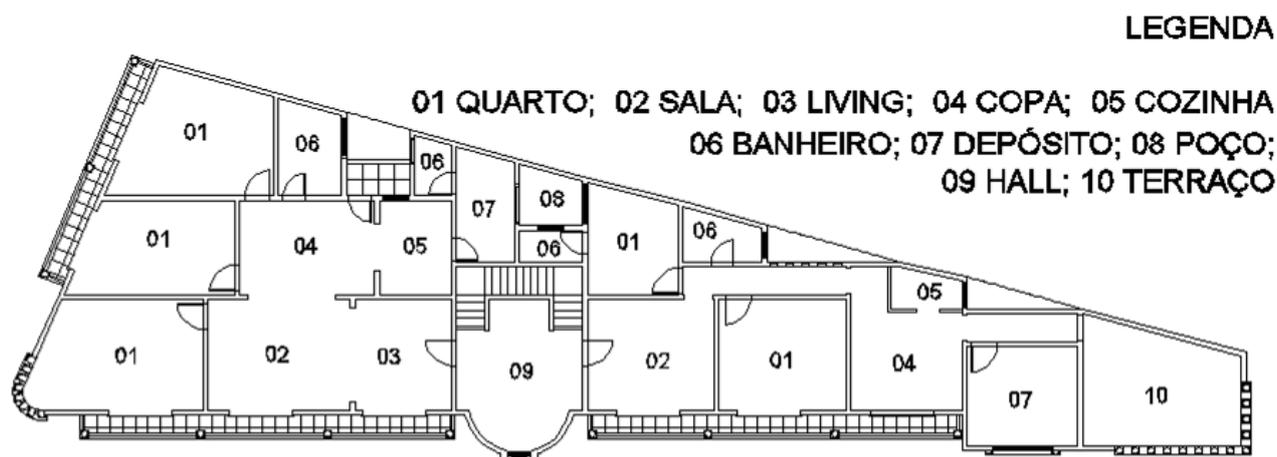
Figura 287: Provável Planta Baixa dos Pavimentos 1º e 2º do Edifício Pérola.

Os 1º e 2º pavimentos (figura 287) apresentam a mesma configuração e organização de ambientes que os primeiros apartamentos, sendo o único acréscimo os balcões acessados por portas-janelas. E no caso do hall tem-se a presença de uma parede boleada, marcado pela existência da torre semicircular. Além disso, há a escada de acesso aos andares superiores, em formato de “C”, e que também consiste na escada de fuga ou de incêndio.

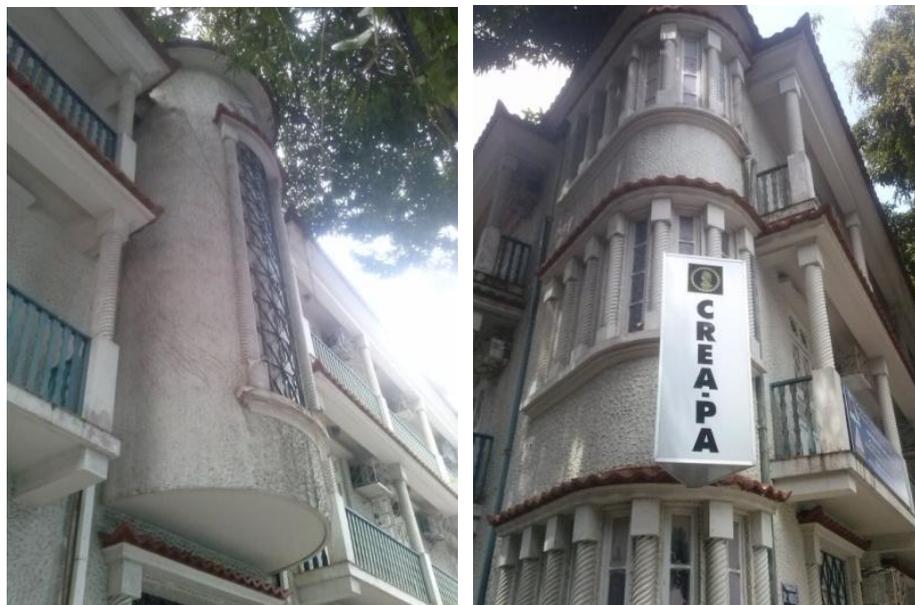
Figuras 288 e 289: Presença de fragmento de torre encimando o acesso principal do Edifício Pérola.

Além desta (torre) tem-se outra encontrada na parte de confluência entre as duas ruas (figura 289), onde hoje fica a placa do CREA-PA (Conselho Regional de Engenheiros e Agrônomos do Pará), determinando sua atual função que é a sede deste conselho, porém esta não se encontra saliente como a anterior. Destaca-se também outros elementos como a textura presente nas paredes externas (figura 290); as colunas torsas (figuras 291 e 292) existentes nas sacadas, nas molduras das portas e nas marcações das janelas (feitas de madeira e vidro com presença de venezianas de madeira pintadas na cor branca); assim como o revestimento de cobertura no formato telha capa e canal, lembrando as influências portuguesas do período colonial no Brasil.

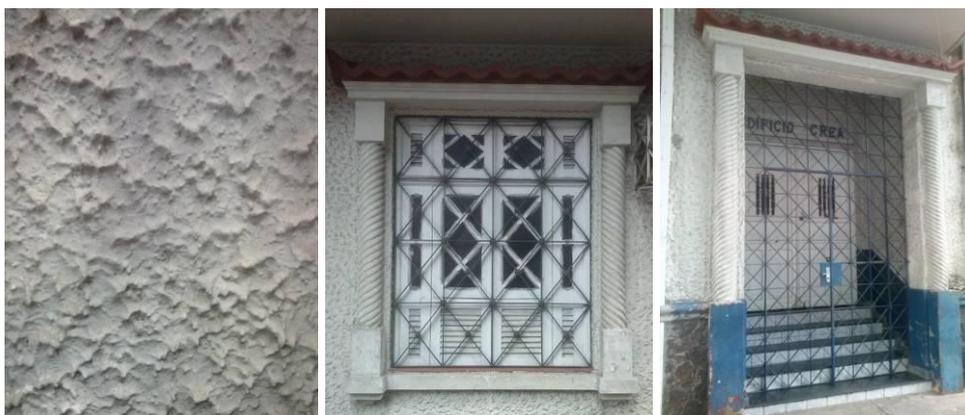
Figuras 290, 291 e 292: Textura da parede externa, janela e a antiga porta principal do Edifício Pérola, respectivamente.

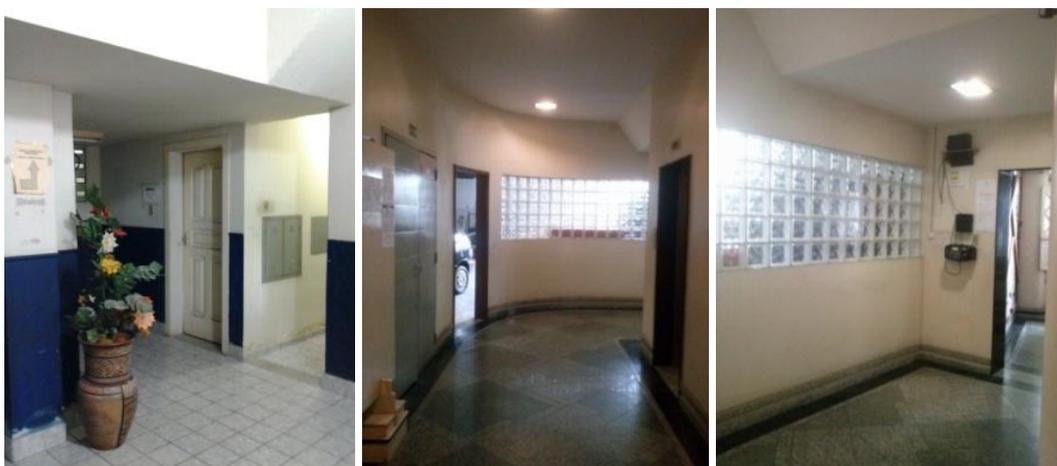
Figuras 304, 305, e 306: Detalhes do hall e da parede curva, alterado e construído, respectivamente, para segregar os novos ambientes das áreas de circulação do entre o primeiro anexo (Edifício Pérola), o segundo anexo e o quarto anexo.

construção de outras (figura 304), além de reutilização de elementos antigos como o uso das portas de madeira que foram reposicionadas. Há intervenções realizadas, também, no momento da integração dos blocos (figuras 305 e 306), pois com a quebra das paredes de separação das antigas moradias, gerou-se novos ambientes, a perda de outros e a transformação de alguns, como a escada de acesso do Edifício Pérola (figuras 307 e 308), a fim de adequar-se a nova função de sede do CREA-PA.

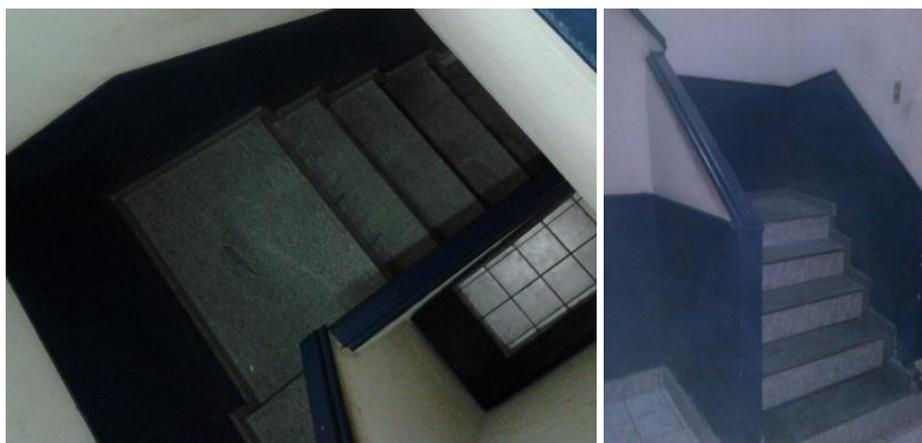
Figuras 307 e 308: Escada modificada do Edifício Pérola.

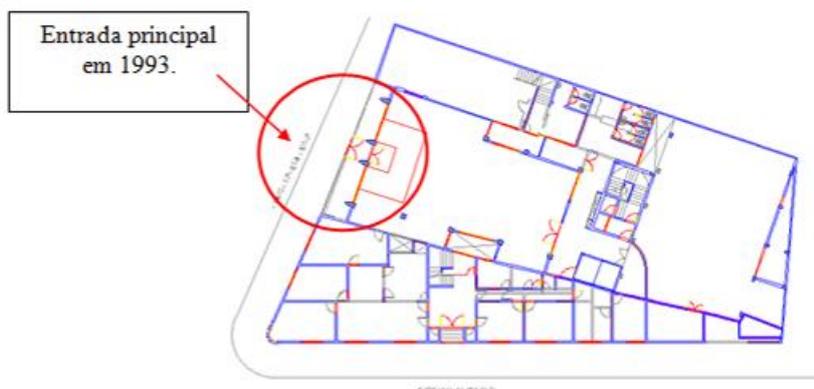
Figura 313: Planta do Edifício Pérola no levantamento de 1993.

A terceira entrada (figura 313) que existiu, era na frente do segundo anexo do CREA-PA que pode ser visto na planta baixa do levantamento realizado, em 1993, pelo arquiteto Luiz Fernando Martins Pinto; e a quarta entrada - atual – localiza-se onde anteriormente funcionava um posto bancário.

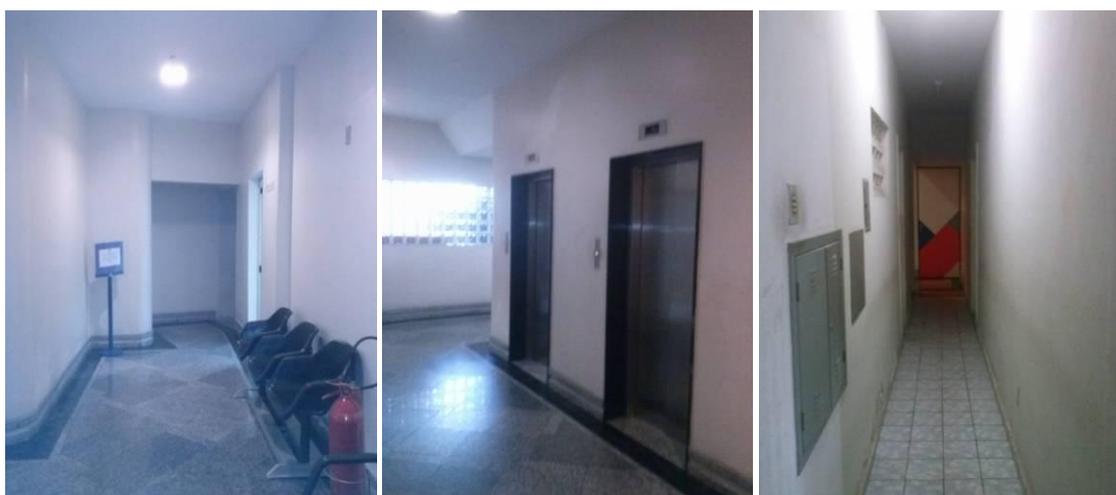
Figura 315, 316 e 317: Áreas de circulação existentes atualmente no Edifício Pérola.

alterados para revestimentos cerâmicos, bem como muitos traços como rodapé, soleira, pintura de parede e teto, prováveis texturas e outros se perderam. Contudo, segundo o arquiteto Luiz Fernando Martins Pinto, em relação à parte estrutural do Edifício Pérola pouca coisa foi alterada como a intervinda para a criação da segunda entrada - que no levantamento de 1993 não consta na planta baixa. Outra ação foi na parede da lateral e dos fundos do edifício (figura 314) que foi alterada para a integração com os demais blocos, assim como na criação de área de circulação (figuras 315, 316 e 317) que, ou foram surgindo no momento das intervenções (como no caso das figuras 315 e 316) ou no aproveitamento de corredores já existentes dos apartamentos do próprio Edifício Pérola (como no caso da figura 317, cujo corredor corresponde ao antigo segundo apartamento).

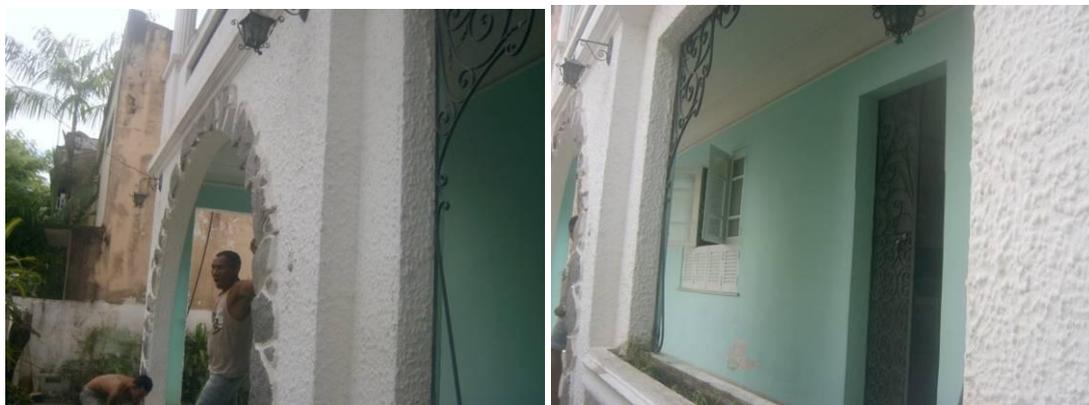
Figuras 319 e 320: Detalhes da parede externa com textura, das arandelas próximas ao arco e da cor da parede ao fundo, localizadas na fachada principal, respectivamente.

Marcando a fachada principal há, ainda, outros elementos que foram posteriormente retirados como as duas arandelas localizadas próximas ao arco decorado com pedras e a própria cor, em uma mistura de verde-azulado, da parede onde está posta a porta principal (figura 319), que consiste, também, na mesma parede localizada na varanda do andar superior. Destaca-se ainda o detalhe das grades das esquadrias, assim como do gradil no muro frontal, dos elementos em ferro localizados no arco onde está posta uma floreira (figura 320) e dos detalhes encontrados no guarda-corpo da varanda do andar superior, que estão pintados na cor preta.

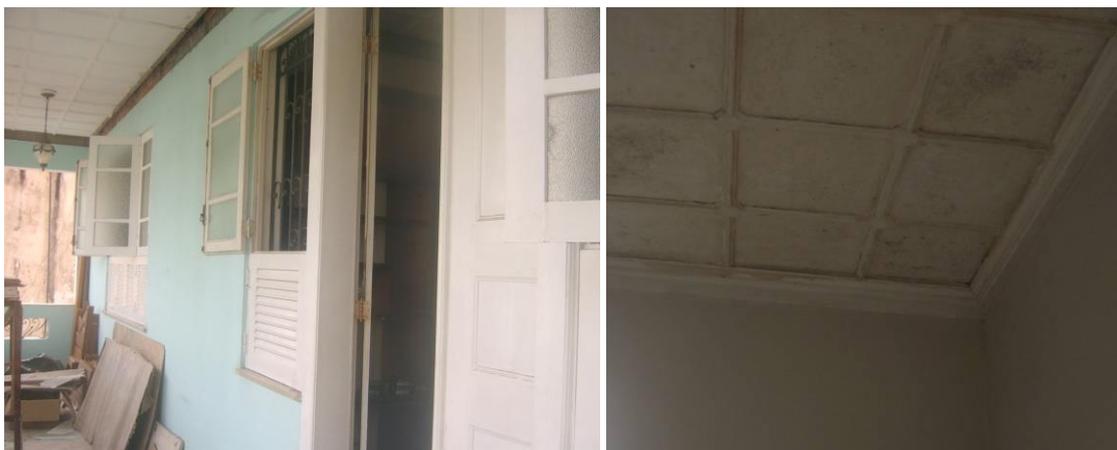
Figuras 321 e 322: Detalhes do forro em amianto localizados na varanda do andar superior e em um dos cômodos internos, respectivamente.

Com relação ao forro houve também mudanças, pois anteriormente a reforma, realizada em 2009/2010, o mesmo era de amianto (figura 321 e 322) e localizava-se em quase todos os ambientes, com exceção dos banheiros dos dois pavimentos. Todavia ressalta-se que este forro provavelmente também não é do seu período inicial de construção, pois sua utilização em edificações só passará a ocorrer a partir dos anos 70 e 80. Atenta-se ainda para as laterais da casa, onde na lateral esquerda (vista a partir da fachada frontal) tinha-se a presença de dois pequenos canteiros com plantas que ficavam localizados ao limite do terreno com a edificação ao lado - este possuía algumas variedades de planta e flores - e o outro no centro desta lateral - do tipo rasteiro, pois esta área consiste na entrada da garagem. Outro detalhe, também, perdido é a porta, que ficava localizada onde hoje há apenas um vão (abaixo do pátio superior), de madeira com presença de almofadas, dividida em quatro folhas, pintada na cor marrom e acima destas havia uma bandeira fechada onde tinha-se uma alternância de partes em madeira e outras em vidro.

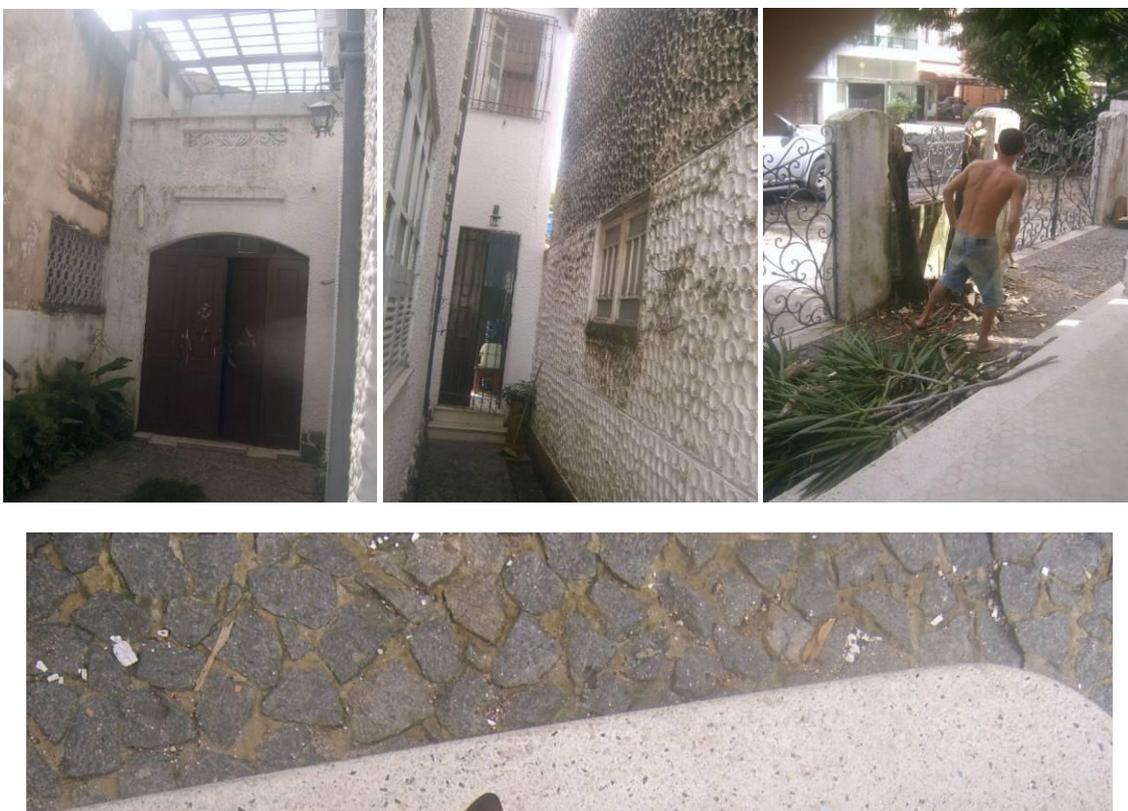
Figuras 323, 324, 325 e 326: Detalhes das laterais esquerda e direita, do recuo frontal e dos materiais aplicados no piso e nos degraus localizados na fachada principal, respectivamente.

Ainda em relação à lateral esquerda, havia o pátio superior com presença de um pergolado¹⁰³ (figura 323) com estruturas de madeira, funcionando como uma espécie de cobertura para este; a presença de uma arandela que ficava localizada próxima a uma porta que foi retirada posteriormente; e também atenta-se para outro elemento perdido que é o

embasamento da residência feito em pedra localizado na parte de baixo das paredes externas. Com relação ao piso, tanto na fachada principal quanto nas duas laterais encontrava-se um elemento bastante presente na arquitetura paraense que são as pedras portuguesas, neste caso em tom escuro e também da pedra de lioz encontrada nos dois degraus abaixo do arco decorado com pedras e nas aberturas laterais da varanda no andar térreo (figuras 325 e 326). Na lateral direita (vista a partir da fachada frontal) encontra-se os mesmos elementos vistos na lateral anterior como o embasamento em pedra, o piso em pedra portuguesa, o canteiro de plantas - localizado apenas no limite do terreno, colado na edificação ao lado - e o detalhe da arandela posta acima da porta que leva à copa (figura 324).

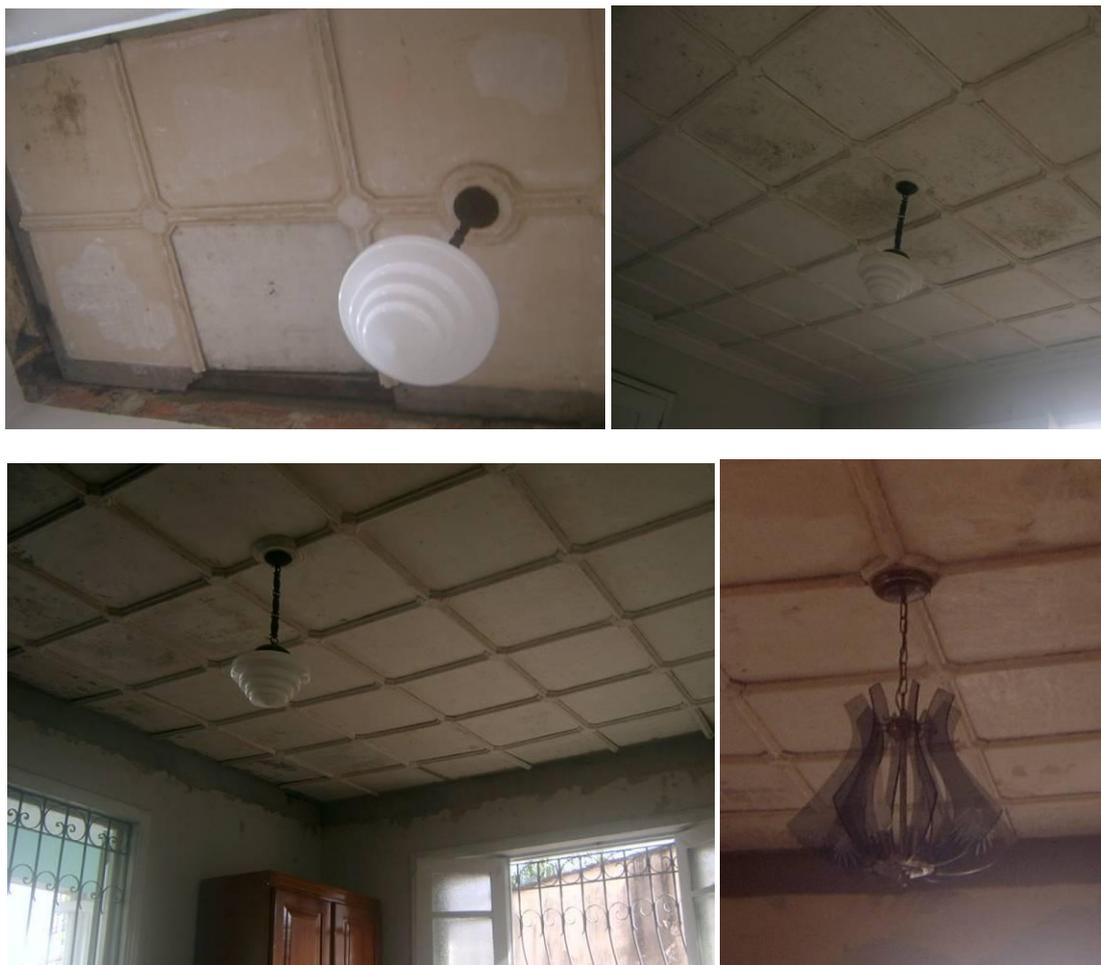
Figuras 327, 328, 329 e 330: Detalhes do antigo forro em amianto e dos lustres localizados na circulação do andar superior, do quarto suíte e dos dois quartos da parte frontal, respectivamente.

peça única feita de vidro opaco pintado na cor branca (figuras 327, 328 e 329), cujo formato consiste em quatro circunferências na qual os raios vão aumentando a partir que esta vai se aproximando do forro. O outro lustre é composto por oito peças de vidro escuro que são presas a uma estrutura em ferro, sustentada por uma corrente que era fixada no antigo forro de amianto (figura 330).

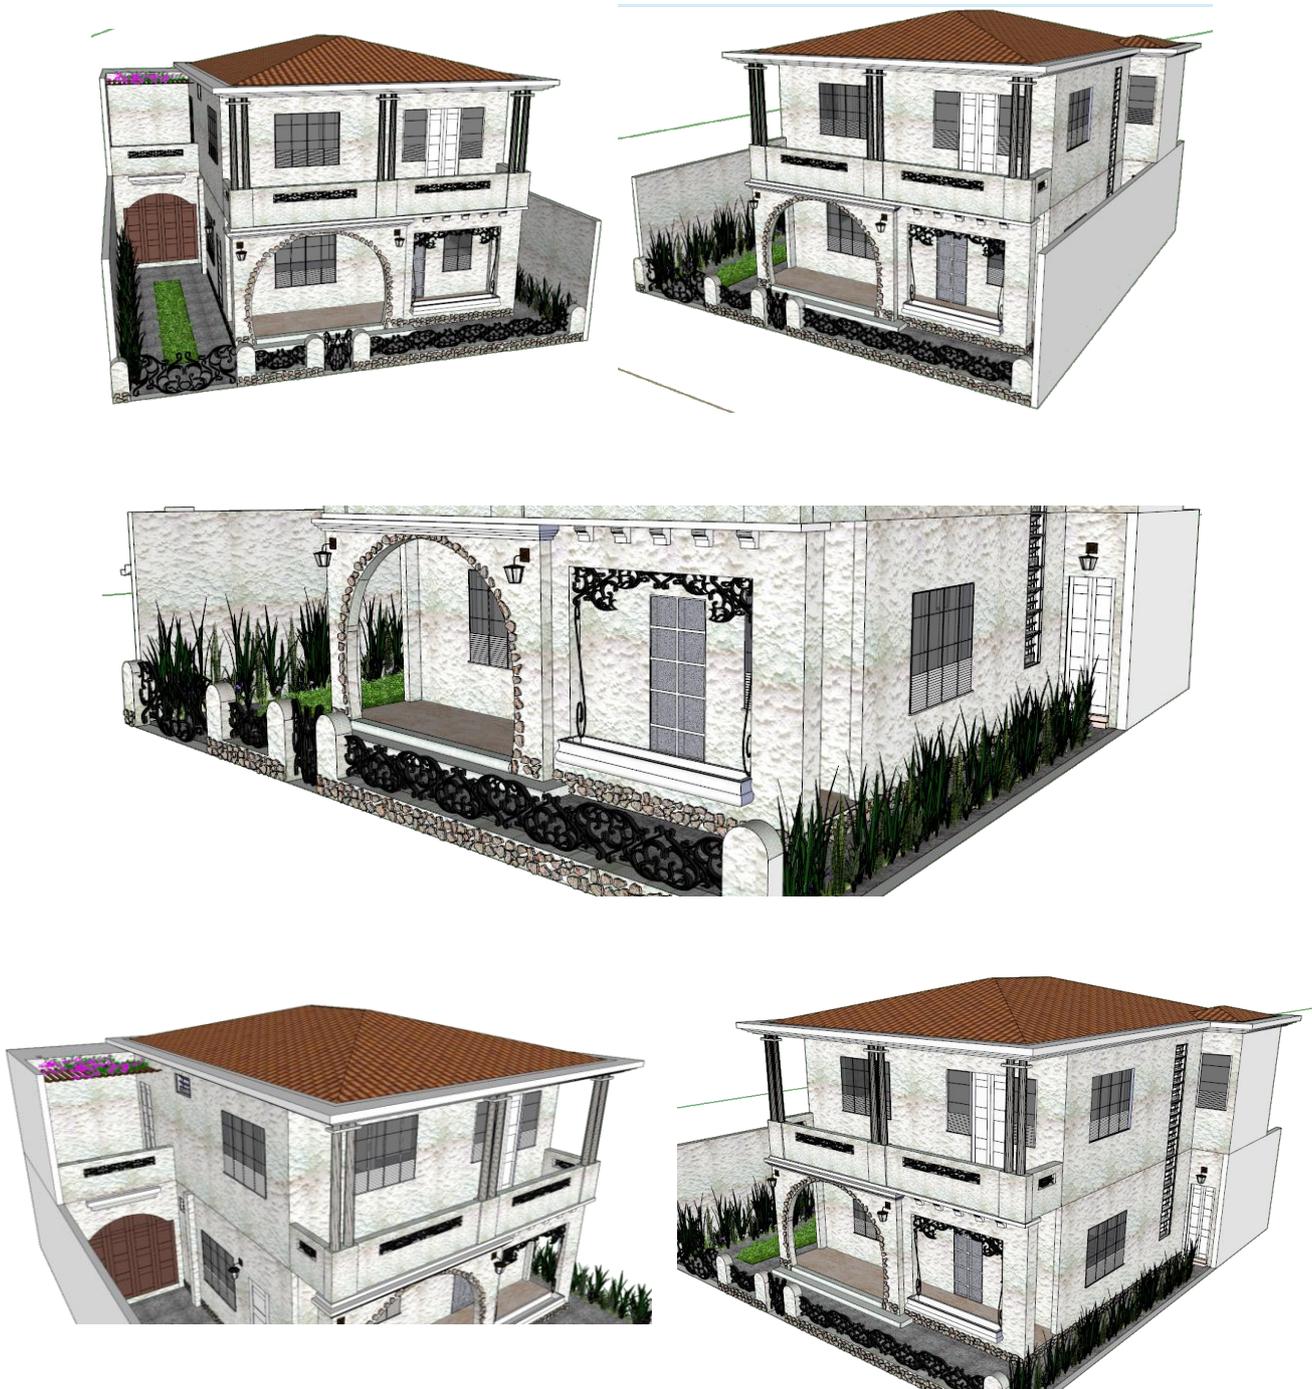
Figuras 331, 332, 333, 334 e 335: Representação da provável forma da Residência Ribeiro Reis antes da reforma de 2009/2010.

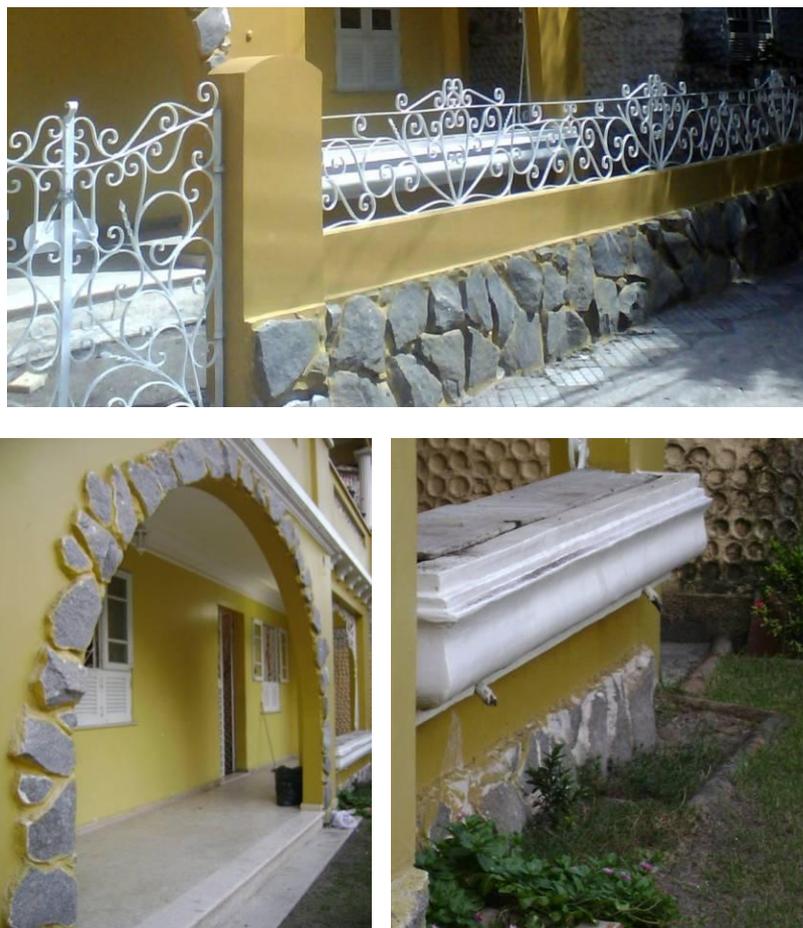
Figuras 338, 339 e 340: Detalhes do arco e do embasamento encontrado na fachada frontal da edificação e o muro da mesma.

Em 2009, quando os atuais donos já haviam começado com o processo de compra e venda, esta edificação ainda apresentava-se sem nenhum tipo de intervenção. Hoje (figura 337) ela possui algumas modificações externas, porém ainda permanecem alguns elementos como o arco decorado com pedras, assim como o próprio embasamento de pedras que ainda existe apenas na parte frontal da casa e no muro que divide o ambiente privado (terreno da residência) e o público (o passeio da rua) (figuras 338, 339 e 340).

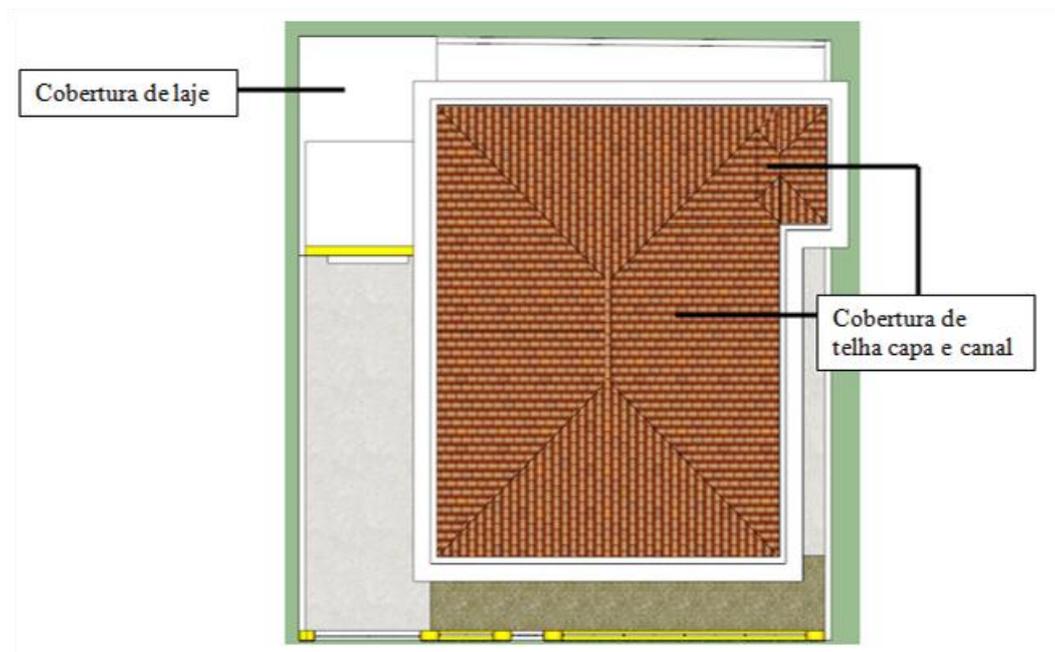
Figura 342: Representação da Cobertura da Residência Ribeiro Reis.
