A Linguagem Arquitetônica Tradicionalista: estudo das residências neocoloniais no bairro de Nazaré, em Belém do Pará (1910-1940)

Dissertação apresentada no Programa de Pós-Graduação em Arquitetura e Urbanismo da Universidade Federal do Pará, como requisito para obtenção do título de Mestrado em Arquitetura e Urbanismo. Área de concentração: Análise e Concepção do Espaço Construído na Amazônia; linha de pesquisa: Patrimônio, Restauro e Tecnologia.

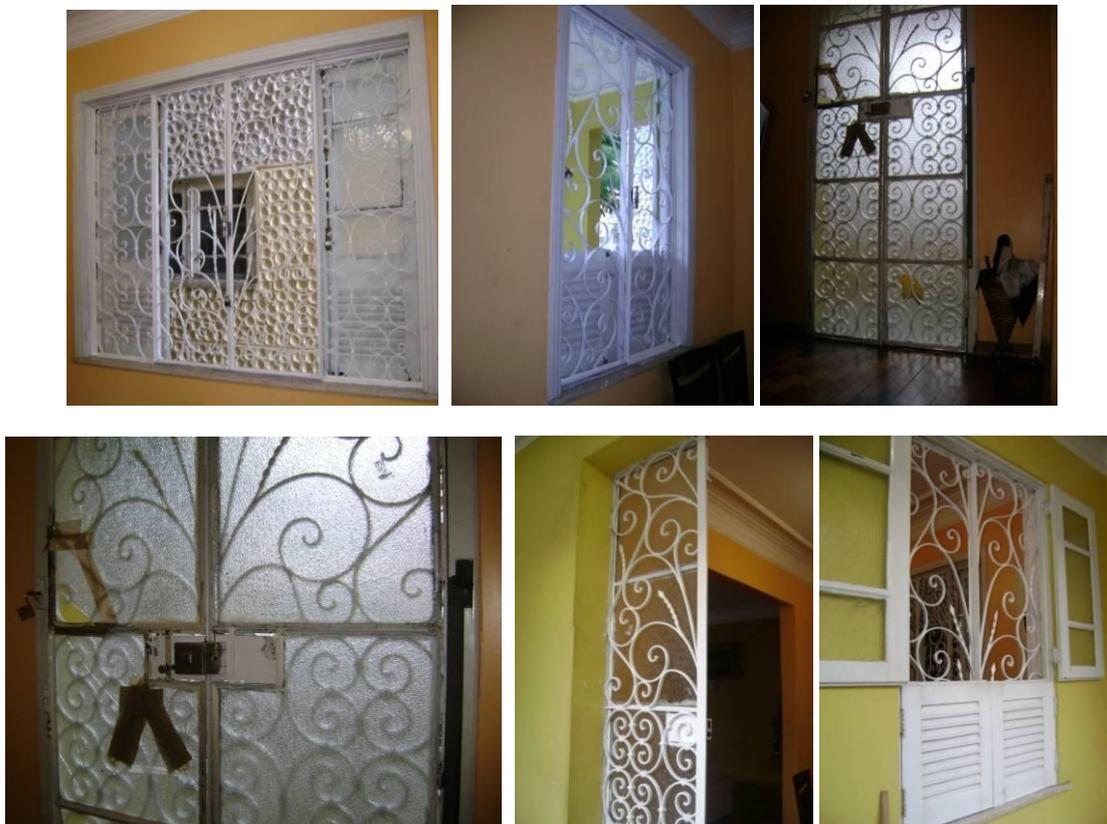
Figuras 351, 352, 353, 354, 355 e 356: Detalhes das janelas das salas e porta principal, respectivamente, do pavimento térreo da Residência Ribeiro Reis.

As esquadrias (figuras 351, 352, 353, 354, 355 e 356), ainda presentes, assim como o gradil encontrado no muro na frente da casa – que foi desenhado pela antiga dona que era a mãe da Sr^a. Marly de Nazaré Braga Freire – ainda são da época da primeira família, marcando uma característica muito comum naquela época, na qual a família acabava produzindo determinados elementos que se tornavam únicos, apresentando certa individualidade para a sua moradia, o que é pouco visto na atualidade. Outro dado importante é o formato das mesmas, em especial as janelas que, praticamente, possuem a mesma proporção de altura e largura, excetuando os balancins.

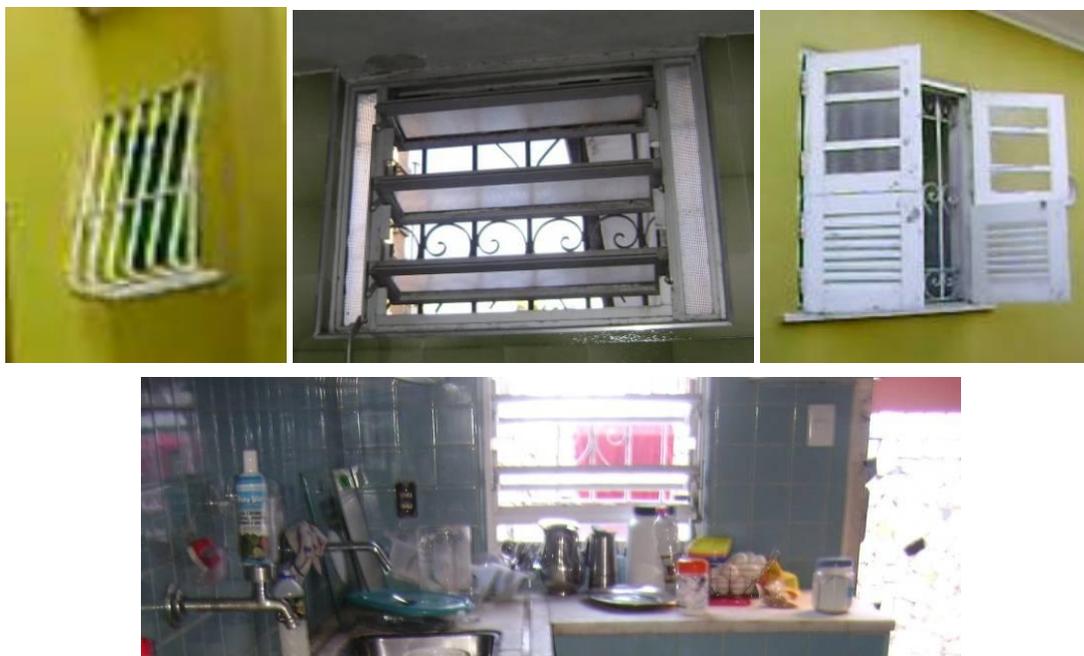
Figuras 357, 358, 359 e 360: Detalhes dos balancins dos banheiros do primeiro pavimento, da atual suíte, o social do segundo pavimento e da cozinha, respectivamente.

No caso dos balancins (figuras 357, 358, 359 e 360), estes possuem estrutura em ferro pintado na cor branca e vidro translúcido – a única exceção é o que está localizado no banheiro do segundo pavimento que possui o mesmo padrão das demais janelas encontradas nos outros ambientes (de duas folhas, com veneziana e grade). Estão localizados nos banheiros, na cozinha e na parede próxima a escada (figura 361, 362 e 363). Destaca-se, contudo, outra esquadria ímpar desta casa que encontra-se, hoje, no quarto de um dos membros da família Ribeiro Reis (figuras 364 e 365). Esta, assim como as demais, é composta de madeira, pintada na cor branca, e vidro, porém este é transparente e a janela é do tipo pivotante¹¹⁰.

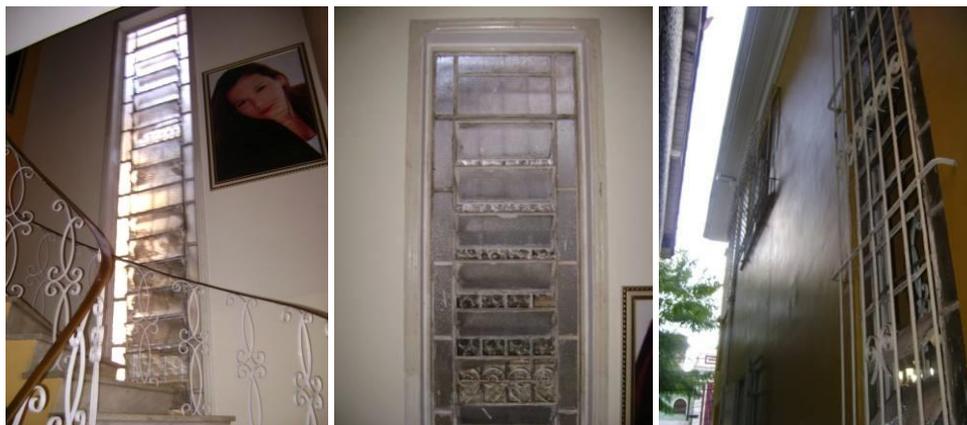
Figuras 361, 362 e 363: Detalhes do balancim próximo à escada, assim como da grade de proteção.

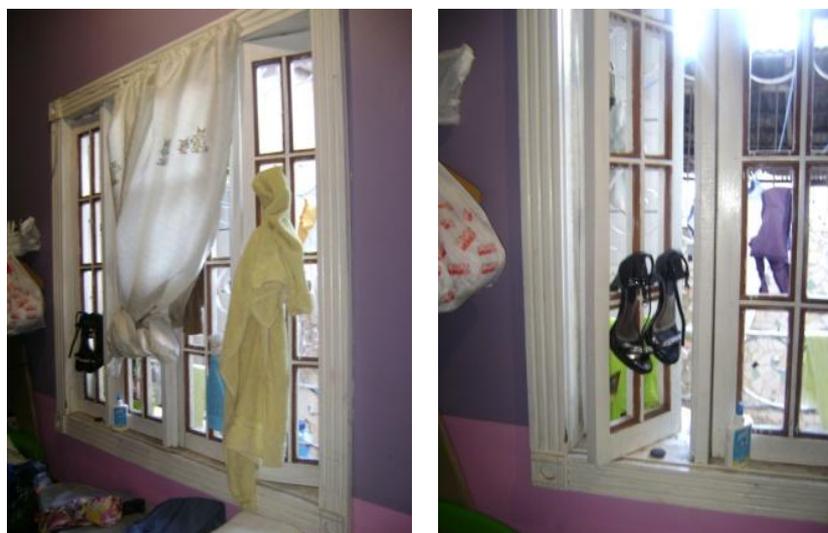
Figuras 364 e 365: Detalhes da janela do tipo pivotante encontrada em um dos cômodos.

¹¹⁰ Janela Pivotante: Janela formada por uma ou várias folhas, que se movimenta por giro em torno de eixo vertical não coincidente com as laterais das folhas. Permite graduar a ventilação e debruçamento no vão aberto. Fonte: ALBERNAZ, Maria Paula; LIMA, Cecília Modesto. **Dicionário Ilustrado de Arquitetura**. São Paulo: ProEditores, 1997-1998.

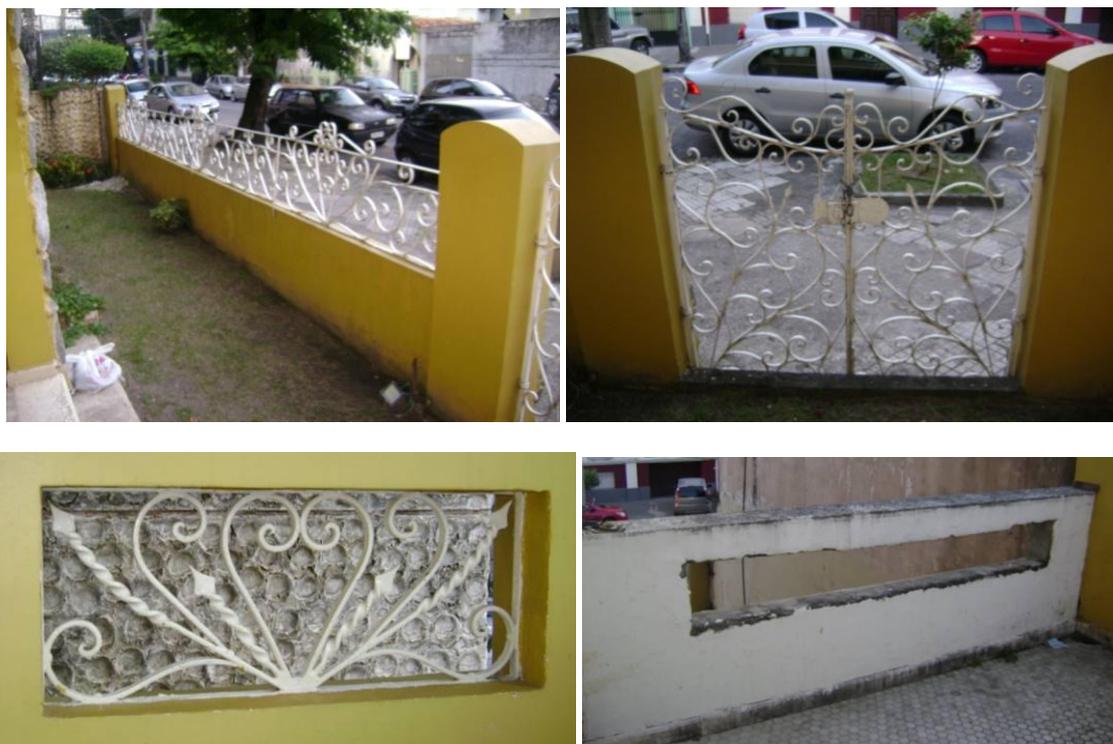
Figuras 366, 367, 368 e 369: Detalhes do gradil encontrado no muro e do guarda corpo da varanda do andar superior e o vão onde ficava o detalhe em ferro no pátio, respectivamente.

O portão de entrada (figuras 366 e 367), localizado do muro como já mencionado anteriormente, foi, juntamente com as grades das janelas, desenhado pela antiga dona desta residência que era a Sr^a. Carmen de Vasconcelos Braga Rodrigues. Ela não apenas o fez como também acabou aplicando nos detalhes, em ferro, encontrado nos guarda-corpos da varanda do andar superior e do pátio (figuras 368 e 369) – mesmo que hoje este não se encontre mais no lugar, devido o seu processo de oxidação –, assim como no próprio corrimão que é encontrado na escada que da passagem ao segundo pavimento. O desenho feito consiste em um padrão de forma simples, composta por uma voluta que é trabalhada como se fosse à pétala de uma flor – o que aumenta ainda mais o caráter romântico desta edificação e da bucolidade que era arrematada com a presença do pequeno jardim frontal.

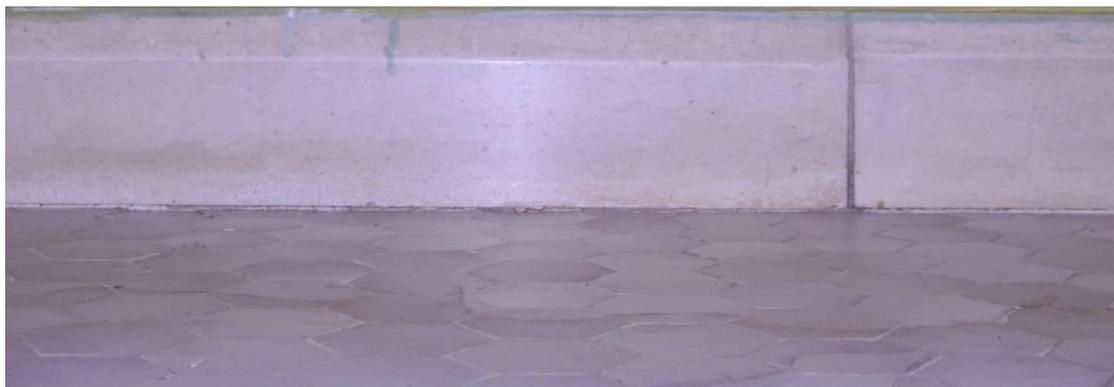
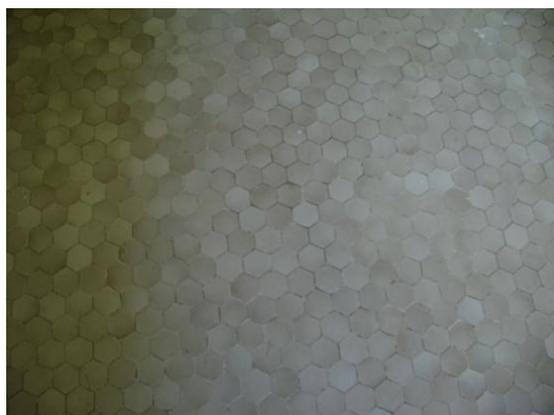
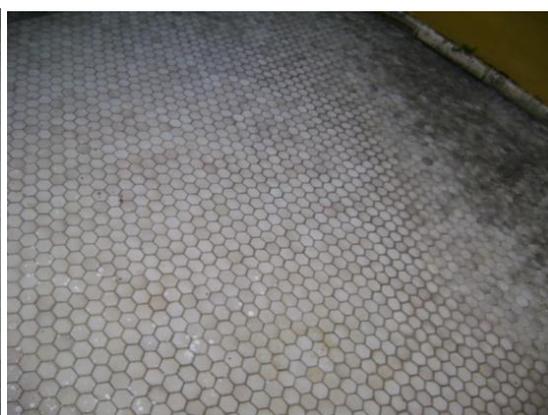
Figuras 370, 371 e 372: Piso da varanda do térreo, do superior e do pátio, respectivamente.

Em relação ao piso externo desta edificação, atualmente as laterais foram bastante alteradas com a colocação de lajotas, porém a varanda no térreo ainda mantém o piso original em tom claro, composta de pequenas peças cerâmicas hexagonais (figuras 370, 371 e 372), que também são encontrados na varanda do andar superior e no pátio, marcando outro elemento bastante aplicado na época da década de 40 do século XX em Belém – podendo ser comprovado através das próprias residências existentes desse período na qual este elemento é muito presente. Outro ponto destacado é o do desnível feito pelos dois degraus encontrados na fachada principal da casa que são compostos por um material que é a pedra de lioz, bastante comum nas edificações de linguagem Neocolonial.

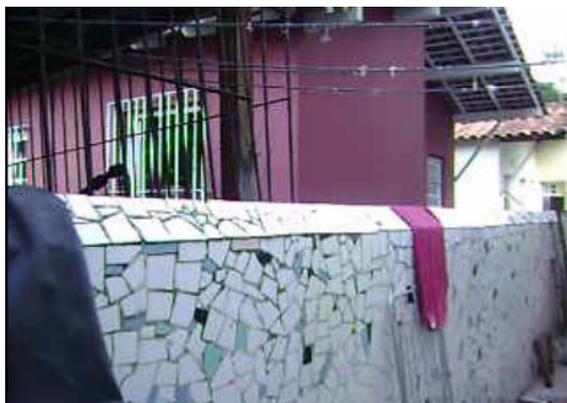
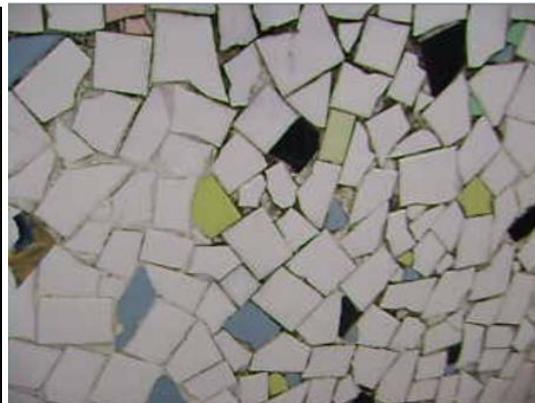
Figuras 373 e 374: Muro dos fundos da Residência Ribeiro Reis.

Destaca-se, também, o muro na parte posterior da residência (figuras 373 e 374) que além de ser baixo, possui uma composição artística mais voltada para a visão moderna, pois o trabalho neste aplicado consiste em usar pedaços de revestimento cerâmicos quebrados e aplicá-los compondo um mosaico abstrato cujas cores predominantes são o branco e o preto, com presença de verde, rosa, azul claro e o amarelo, demonstra que foi executado ou revestido entre os anos 50 e 60.

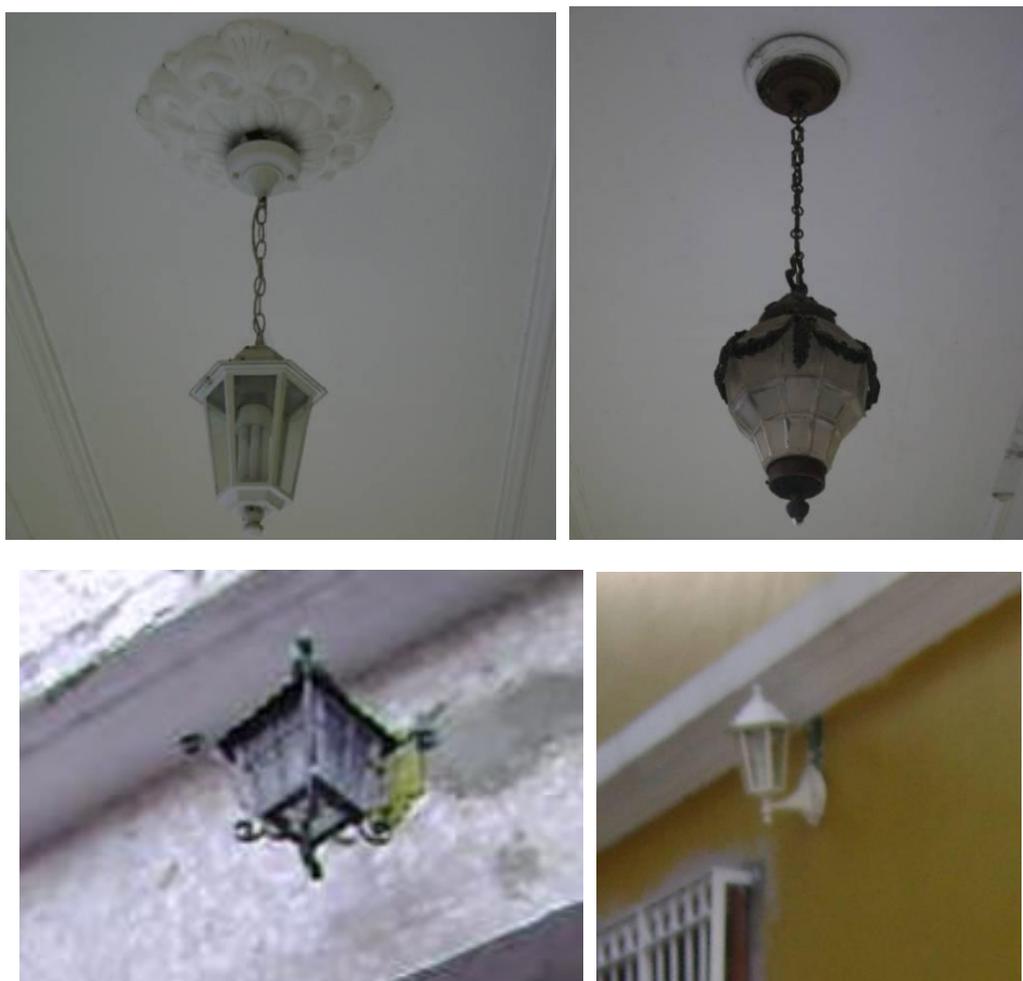
Figuras 375, 376, 377 e 378: Luminárias encontradas nas varandas do andar térreo e superior e as arandelas localizadas na fachada frontal e lateral esquerda da edificação, respectivamente.

espécie de lamparina, que no caso desta edificação são encontradas nas varandas do térreo e do andar superior (figuras 375, 376, 377 e 378) – a do térreo ainda possui outro elemento decorativo que é o arremate geralmente feito em gesso e neste caso com desenhos de volutas que lembram pétalas e folhas –, assim como em formato de arandelas, sendo, hoje, uma localizada na lateral esquerda da casa próximo a uma porta construída em 2010 e outra localizada na fachada dos fundos acima da porta que da passagem da cozinha para o quintal.

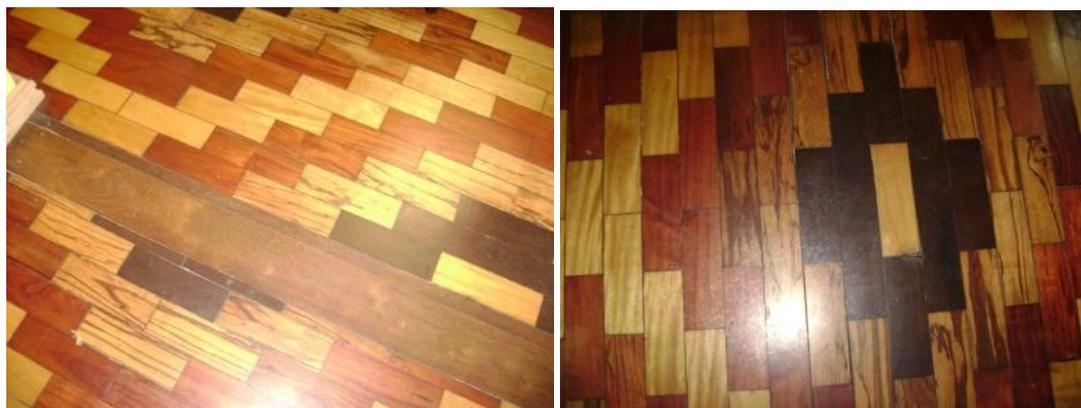
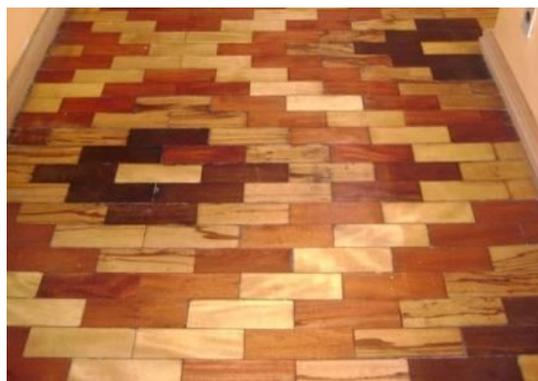
Figuras 379, 380 e 381: Detalhe do piso das salas de visitas e do corredor, no 1º pavimento.

No caso desta edificação encontra-se o piso de madeira nos dois pavimentos, sendo no primeiro pavimento: localizado nos dois ambientes próximos a entrada principal, na área de circulação e no único quarto do andar térreo (figuras 379, 380 e 381). Naqueles ambientes e na área de circulação encontra-se o mesmo tipo de desenho no piso, compondo a figura geométrica do losango, onde há uma alternância dos tons de madeira seguindo pelo mais claro, o de cor avermelhado, o de nervuras mais destacadas, o de cor escura e finalizando com uma peça na cor mais clara. Este formato também pode remeter a uma espécie de representação da arte regionalista paraense conhecida como *arte marajoara*¹¹¹ (figuras 382, 383 e 384), pois nesta é comum vermos desenhos geométricos como forma marcante.

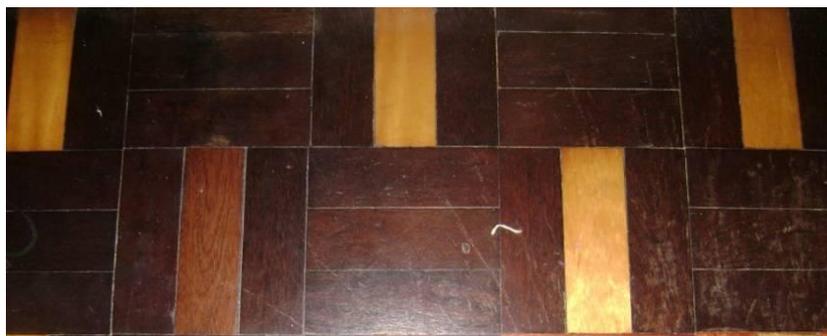
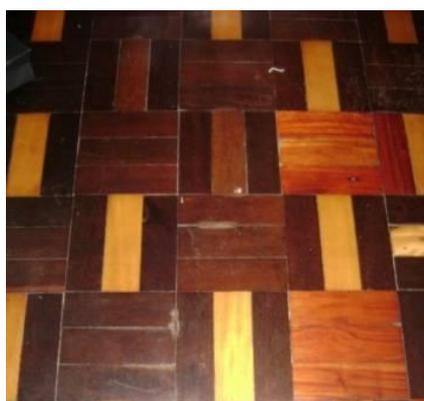
Figuras 385 e 386: Detalhe do piso localizado em um dos cômodos do pavimento térreo que serve, atualmente, como quarto.

No único cômodo do pavimento térreo que funciona, atualmente, como quarto, também encontramos o *piso de taco* (figuras 385 e 386), porém formando outra composição mais simples, de quadrados com três peças cada, onde há uma predominância da madeira em tom mais escuro, localizada nos extremos de cada quadrado, e no centro temos uma alternância na cor entre os quatro tipos aplicados nesta edificação. Além disso, a segregação é, também, acentuada pela alternância da posição das peças na horizontal e na vertical.

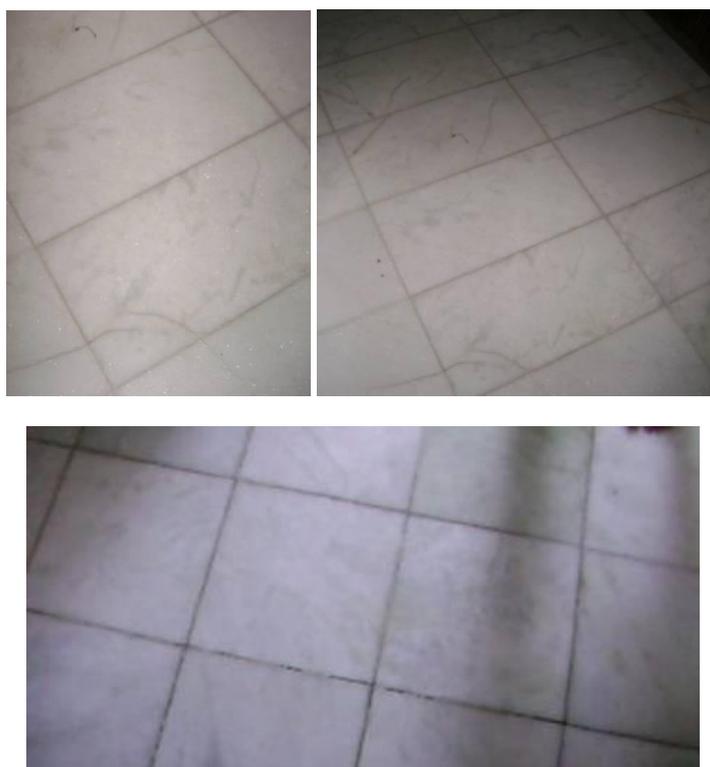
Figuras 396, 397 e 398: Detalhe do piso dos banheiros da suíte e social no segundo pavimento, respectivamente.

Outro piso presente é o que faz uso de peças de mármore branco, localizados nos dois banheiros (social e o da suíte) do andar superior (figuras 396, 397 e 398). Estas peças são de dois modelos, sendo o banheiro da suíte em formato retangular e o banheiro social em padrão quadrado. Ambas possuem o rodapé, também, em mármore branco. Contudo em

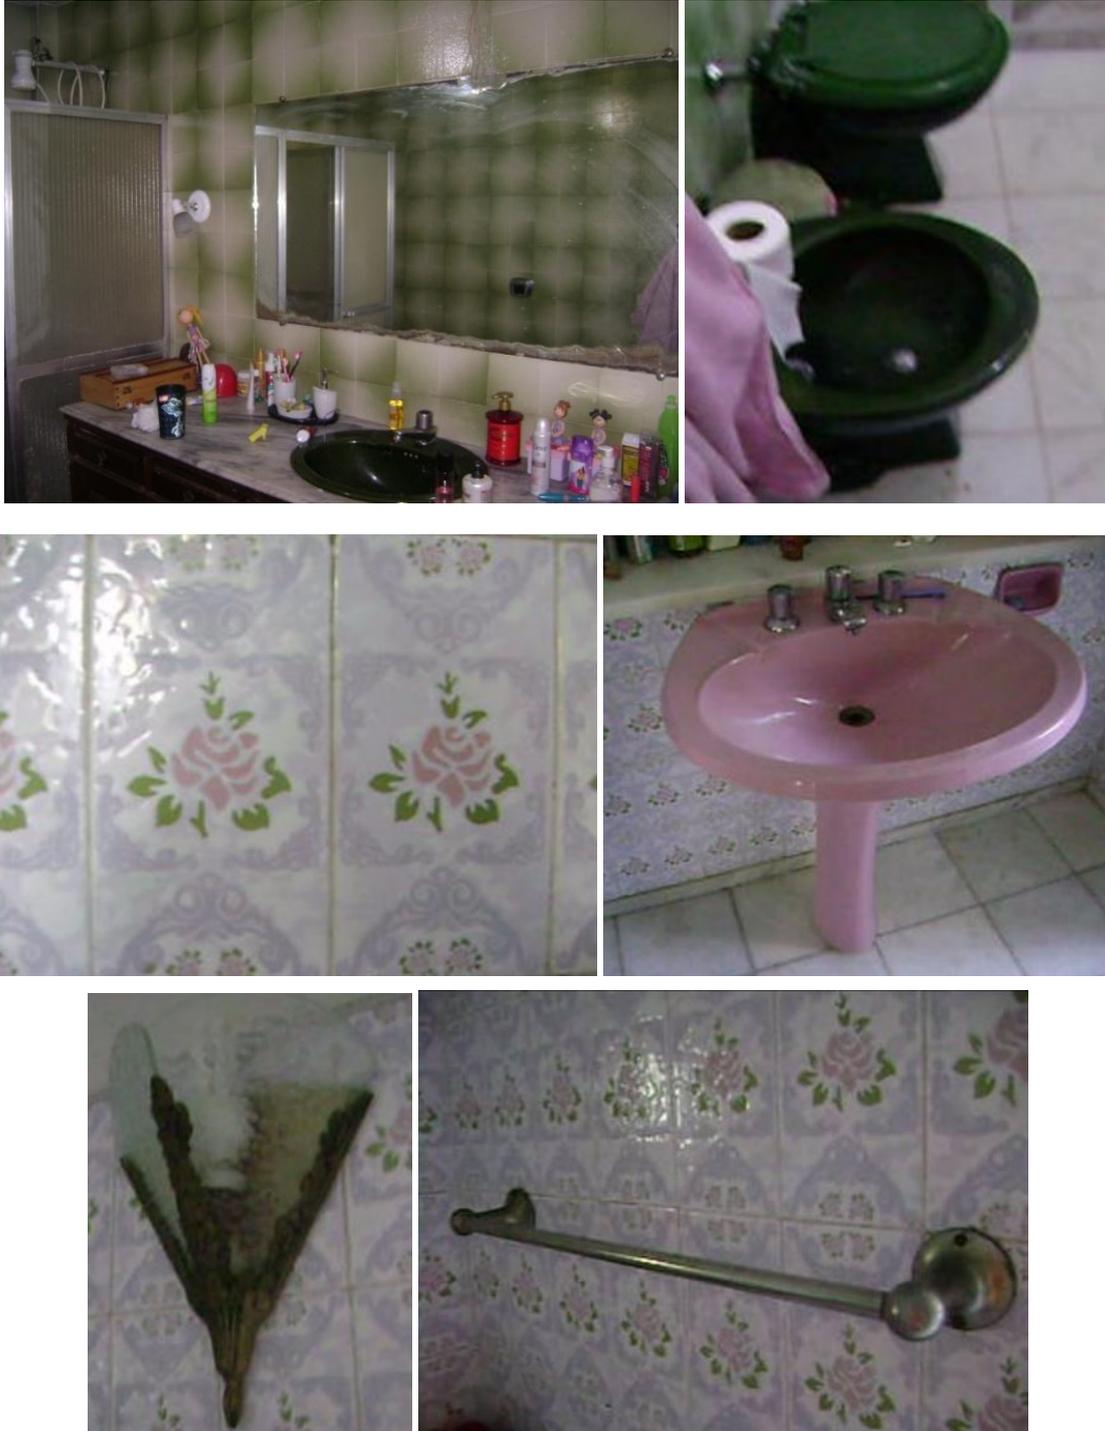
Figuras 399, 400, 401, 402, 403 e 404: Detalhes da parede e dos mobiliários e equipamentos dos banheiros da suíte e social do segundo pavimento, respectivamente.

termos de revestimento na parede o banheiro da suíte apresenta-se o uso de lajota, até o teto, na cor verde, que também é aplicado no mobiliário do banheiro (figuras 399 e 400) – louça sanitária, o bidê e a pia –; já no banheiro social encontramos o uso de revestimento imitando azulejo cujo desenho consiste na representação de uma flor rosa (figura 401), com folhas verdes e ao redor uma moldura em dois tons de lilás. Este revestimento fica a 1,80 m de altura, sendo o restante da parede pintada em tom claro.

Atenta-se ainda para o mobiliário deste banheiro (louça sanitária, bidê e a pia), que segue a mesma cor vista nas rosas do revestimento da parede que imita azulejo (rosa) e os equipamentos (arandelas, barras para tolhas), que segundo a atual proprietária são pertencentes à primeira família (figuras 402, 403 e 404) – Costa Rodrigues –, apresentando detalhes florais e o material em ferro. No caso destes banheiros percebe-se que os materiais aplicados não condizem com a época de sua construção, pois o uso destes assim como o tipo de composição encontrado consiste em um padrão muito aplicado a partir dos anos 70 e 80, logo, provavelmente houve uma reforma ainda quando esta edificação era pertencente aos primeiros proprietários. Contudo há, também, a presença de dois armários embutidos, de madeira, sendo que em um deles, antigamente, havia uma conexão direta com o banheiro

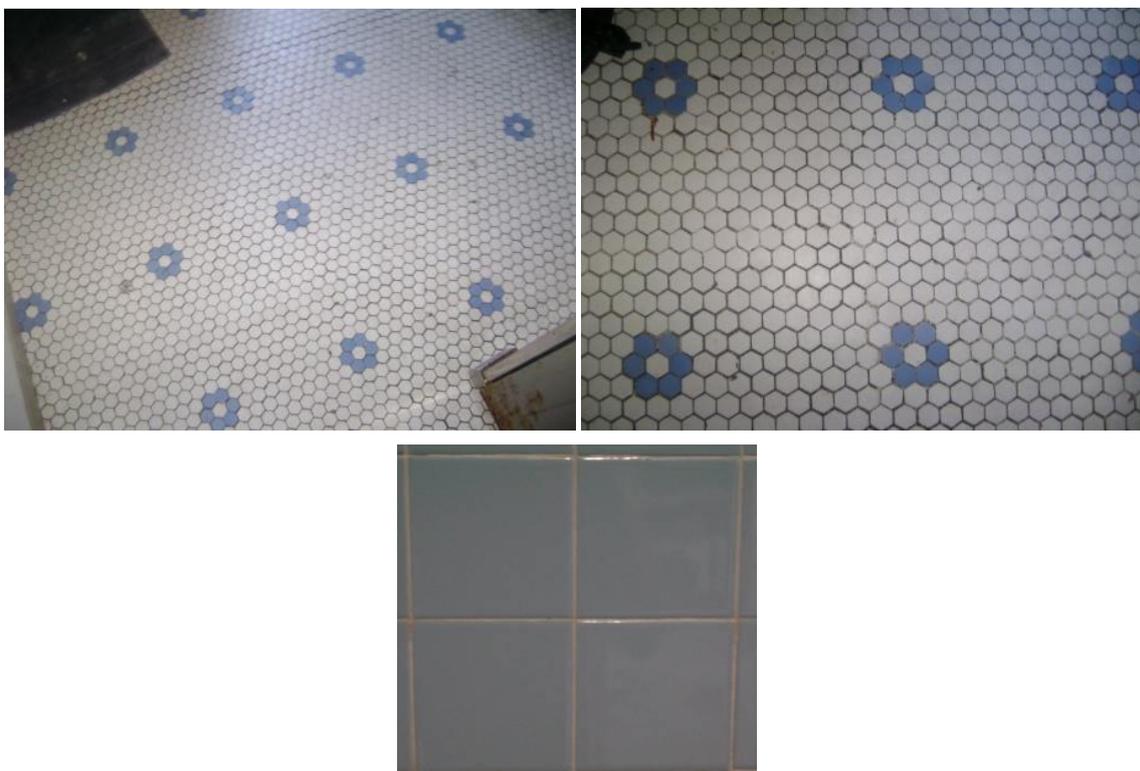
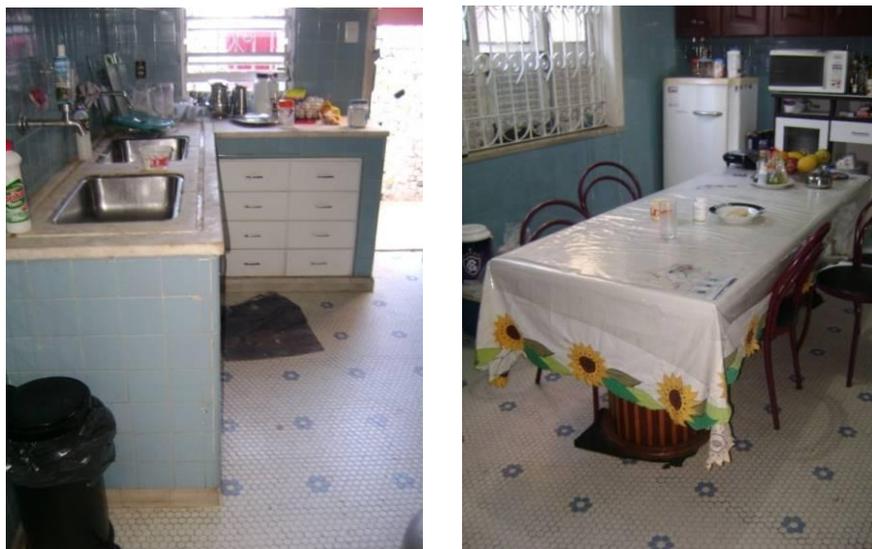
Figuras 405, 406, 407, 408 e 409: Detalhes do piso, da parede e dos mobiliários da cozinha e da copa, localizados no primeiro pavimento, respectivamente.

Dos pisos ainda preservados, o último está localizado em dois ambientes do primeiro pavimento, a cozinha e a copa. Neles encontra-se peças cerâmicas pequenas (figuras 405 e 406), de formato hexagonal, em dois tons: o azul claro e o branco; na qual vê-se uma composição a partir da representação de pequenas flores em azul claro com o fundo na cor branca. Embora simplista este, transmite uma relação bastante presente nesta época, onde ambientes cuja função é de serviço não eram muito destacados, logo, na maioria das residências, procurava-se desenvolvê-los de forma que passassem despercebidos, seja a partir do uso de paredes e portas para impedir a visão dos mesmos ou fossem segregados dos demais cômodos da casa, através da aplicação de materiais diferentes.

Na Residência Ribeiro Reis há os dois procedimentos, tanto no uso de parede e porta, quanto na aplicação de materiais diferenciados, para segregar a cozinha e a copa. Destaca-se também que mesmo com a presença desta busca pela não visão ou o não percebimento desses dois ambientes, há entre eles uma preocupação para com a composição das cores, presentes no piso (azul claro e branco), na parede (figura 407) – que é coberta do chão ao teto por uma lajota cuja cor se assemelha ao azul claro visto nas flores do piso – e no próprio mobiliário (figuras 408 e 409) – que também segue o mesmo tom de cor azul claro e do branco visto na parede e no piso –, a fim de harmonizar os ambientes.

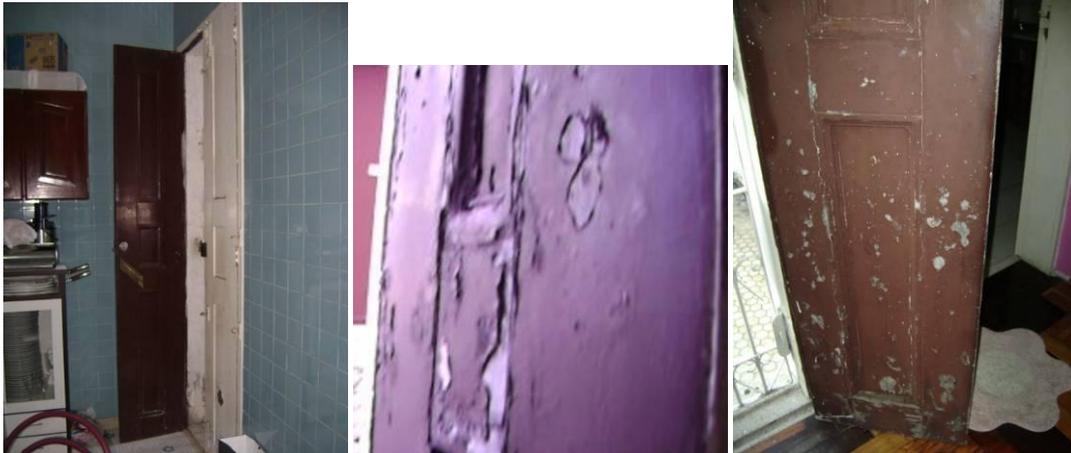
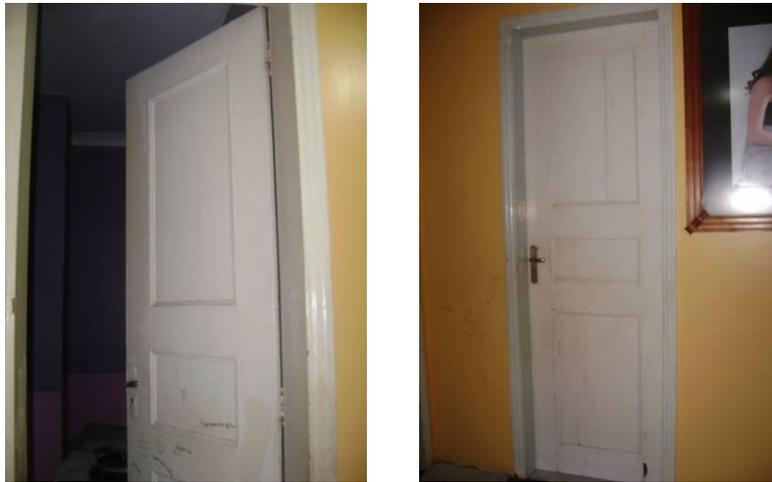
Figuras 410, 411, 412, 413 e 414: Detalhes das portas da copa, cozinha, pátio superior e dos quartos, respectivamente.

Outro detalhe que também chama a atenção são as portas – excetuando a do banheiro social do primeiro pavimento e a existente em uma das salas, do mesmo pavimento anterior, por terem sido colocadas atualmente – com presença de três almofadas¹¹² no centro e pintadas na cor de madeira e algumas na cor branca. Nos ambientes como a copa, a cozinha e o pátio superior (figuras 410, 411 e 412), encontra-se as portas pintadas na cor marrom, imitando a cor da madeira, sendo na copa uma porta de duas folhas, na cozinha outra do tipo sanfonada que leva para a área de serviço e a do pátio, de duas folhas, pintada, atualmente, internamente na cor branca e para fora na cor marrom. Nos quartos, no banheiro social do andar superior e nos guarda-roupas embutidos¹¹³ dos dois quartos, já encontra-se as portas pintadas na cor branca (figuras 413 e 414), todas de uma folha, com exceção das portas que levam para a varanda do segundo pavimento que é de quatro folhas e dos guarda-roupas que são de duas folhas (figuras 415, 416 e 417) – atenta-se, também, para o processo de ventilação destes através da presença de uma abertura feita na parede para a circulação do ar.

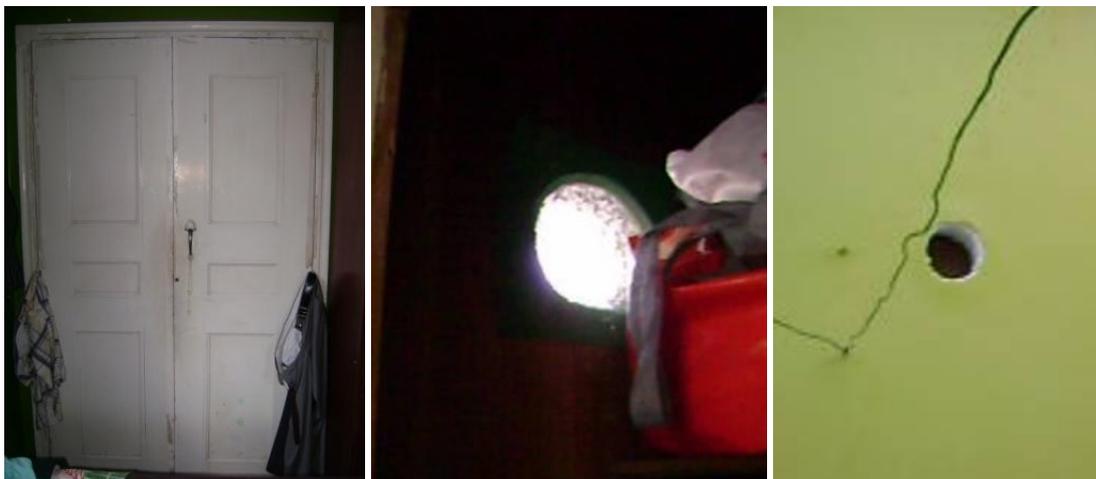
Figuras 415, 416 e 417: Detalhes da porta dos guarda-roupas embutidos e do processo de ventilação interno do mesmo visto pelo lado de dentro e por fora, respectivamente.

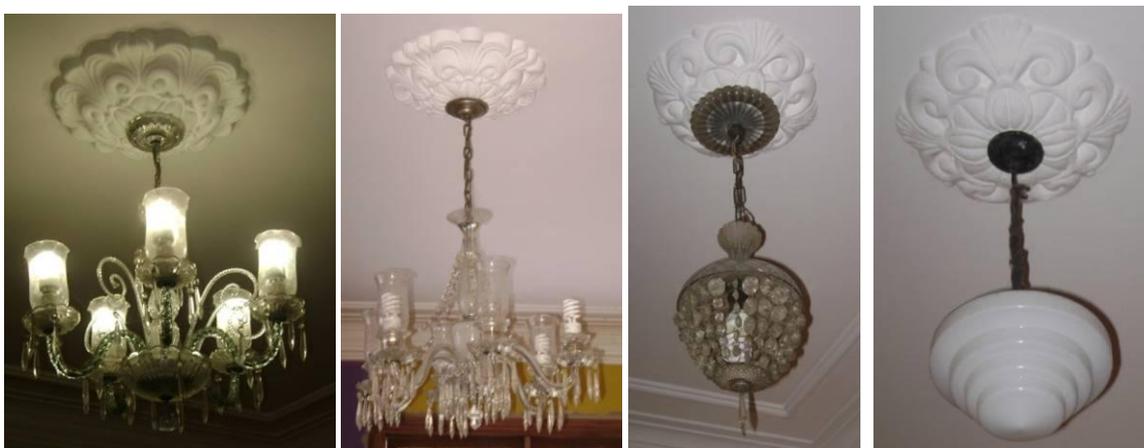
Figuras 418, 419, 420 e 421: Luminárias localizadas na área de circulação e nas salas do primeiro pavimento, respectivamente.

Contudo cada cômodo apresenta um formato diferenciado, logo ao adentrar a residência tem-se na primeira sala, um lustre composto de cinco peças (figura 418), cuja cada uma forma-se a estrutura de uma flor - como se fosse uma tulipa - com caule, as folhas - em peça única - e a flor onde fica localizada a lâmpada. Além disso, ela possui uma peça central, onde uma das pontas sustenta aquelas cinco peças e a outra é presa a uma estrutura em gesso - cujo desenho remete a representação de uma flor com volutas -, fixa ao forro, por onde passará a fiação. Atenta-se, também para a presença de seis gotas de cristal fixadas nas peças com formato de folha, que auxiliam a marcar a beleza e a delicadeza desta luminária.

O arremate deste lustre é feito em ferro, no formato de corrente, que se prende a outra peça em cristal para depois ser fixada a uma estrutura de gesso, que possui o mesmo desenho encontrado na luminária anterior, presa ao forro. A outra luminária da área de circulação tem como material o vidro opaco pintado na cor branca (figura 421), de formato simples com a presença de quatro circunferências, de raios diferentes, que vão aumentando à medida que chegam ao forro. Sua sustentação é em ferro arrematada por uma peça em meia circunferência presa a uma estrutura de gesso, cujo desenho é o mesmo visto na luminária anterior, fixada no forro por onde é transmitida a fiação.

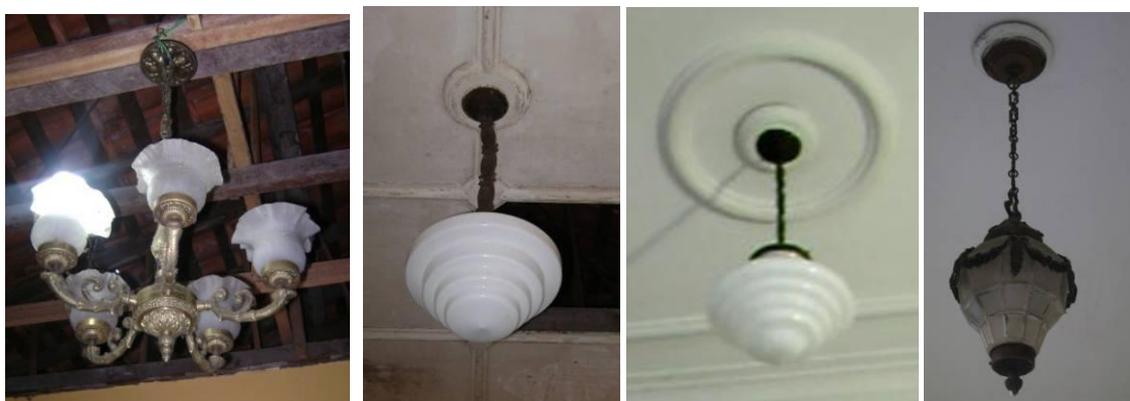
Figuras 422, 423, 424 e 425: Luminárias localizadas na área de circulação, no banheiro social e na varanda do segundo pavimento, respectivamente.

No segundo pavimento encontra-se lustres em três ambientes, sendo a área de circulação, o banheiro social e a varanda. Naquele temos dois modelos: um apresenta uma configuração semelhante às encontradas nas salas do primeiro pavimento (figura 422), com a presença de cinco peças soltas no formato da estrutura de uma flor - como se fosse uma rosa - com caule - com detalhes de nervuras e volutas -, as folhas - representadas por uma peça com detalhes em relevo de nervuras, localizada a baixo da flor - e a flor em porcelana fosca onde fica a lâmpada. A peça de sustentação central possui um formato simples, dividido em três partes, na qual a primeira peça fixa aquelas cinco peças soltas, a do meio que funciona apenas como detalhe decorativo e a última, formada por correntes e arrematada por uma peça em formato de flor aberta. Todas as partes desta luminária, com exceção da flor, em porcelana fosca, são em ferro pintadas na cor de ouro velho.

O último ambiente onde há lustres é a varanda do andar superior, onde há duas, de mesmo modelo (figura 425), possuindo o desenho no formato de uma lamparina, como visto na varanda do térreo. Esta luminária é composta de ferro, em tom escuro, aplicado nos detalhes - com formato de pequenos arcos de flores tendo em cada ponta a presença de um pequeno cacho de flores - e também nas peças de sustentação da parte central da luminária feita de vidro fosco composto por pequenos pedaços de trapézios unidos pelos seus lados em comum. Atenta-se para o dado da sustentação da luminária ser feita em ferro no formato de uma corrente e de não haver nenhum detalhe decorativo, em gesso, no forro para destacar esta luminária.

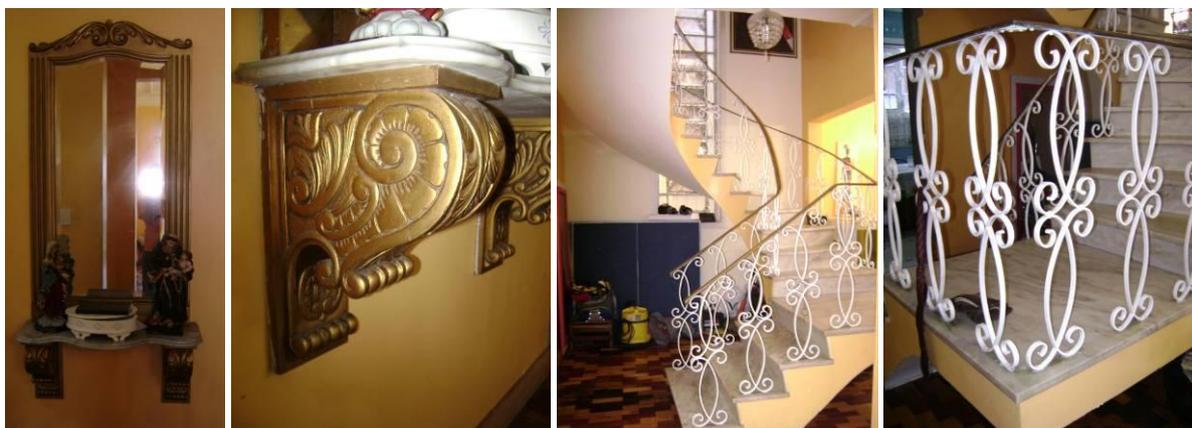
Figuras 426, 427, 428 e 429: Detalhes dos consoles e dos espelhos e da escada, respectivamente.

Esta residência ainda possui dois outros elementos também considerados não somente da época de 1940, mas importantes para a história desta casa, que são os objetos deixados pela primeira família e a escada. Os primeiros consistem em dois consoles e dois espelhos (figuras 426 e 427), desenhados pela primeira dona desta residência que foi a Sr^a. Carmen de Vasconcelos Braga Rodrigues, que ficavam localizados, originalmente, em uma das paredes da primeira sala, logo na entrada principal e que posteriormente foram posicionados nos lugares que agora ocupam - uma parede da segunda sala de visitas e outra na parede da área de circulação do primeiro pavimento.

O outro elemento, que é a escada (figura 428 e 429), está localizado em um espaço que fica entre a primeira sala de visitas e a área de circulação do térreo. Esta organiza-se em formato helicoidal cuja base é de concreto e tanto o piso quanto o espelho da escada são de mármore branco - o mesmo encontrado nos banheiros do andar superior. Atenta-se ainda para os detalhes do guarda-corpo, em ferro pintado na cor branca, com a presença de peças que possuem o mesmo padrão e que também foram desenhados pela primeira proprietária desta casa, assim como as grades das janelas e das portas e o gradil do muro frontal.

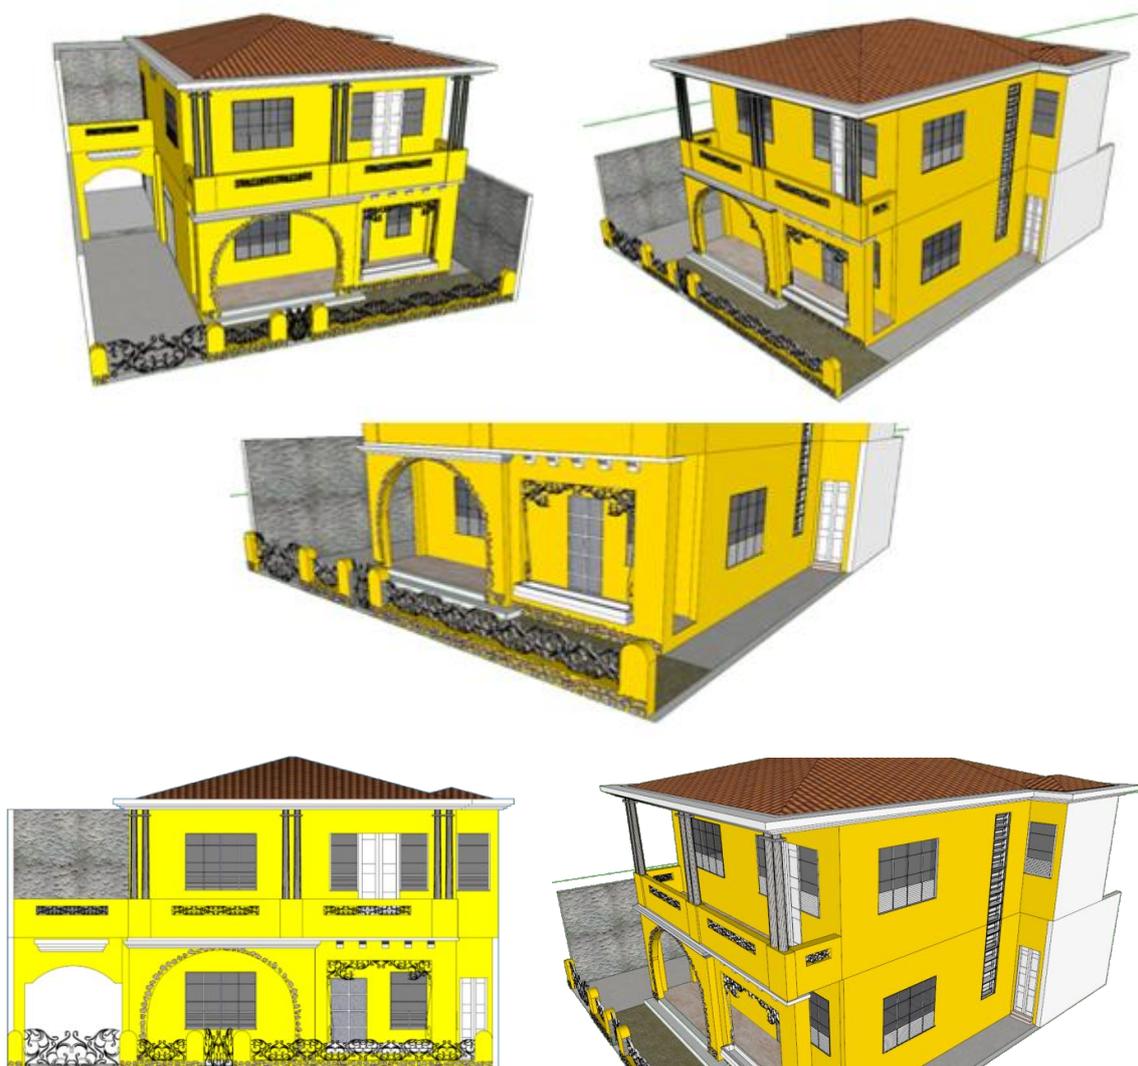
Figuras 430, 431, 432, 433 e 434: Representação atual da Residência Ribeiro Reis.

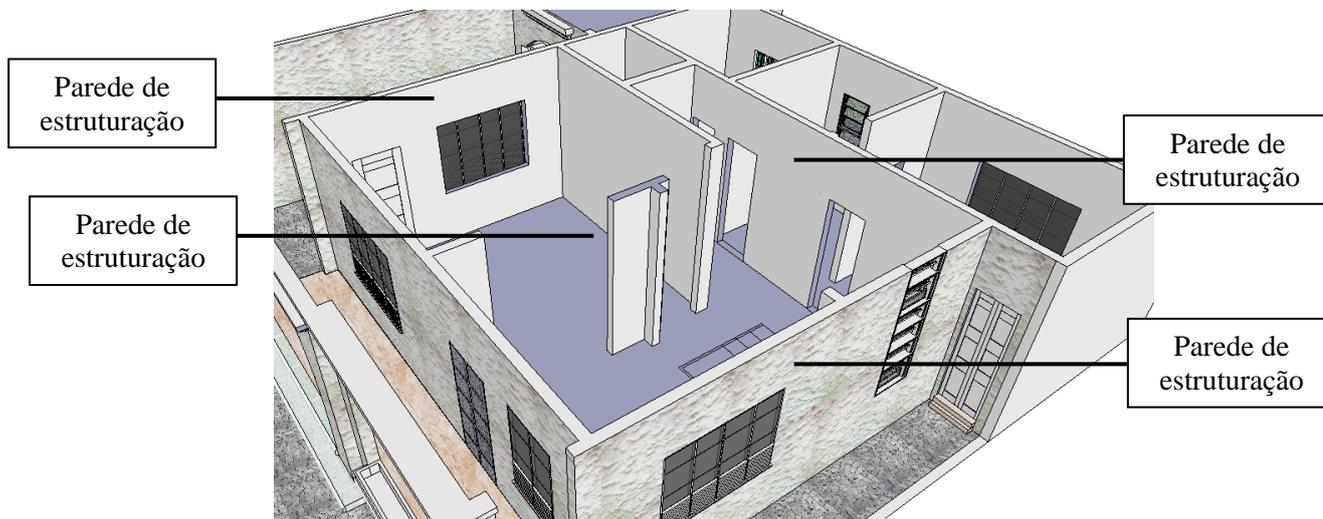
Figura 437: Marcação das paredes de sustentação com aplicação de tijolo em singelo.

A casa é estruturada a partir de uma trama cujas linhas são compostas pelas paredes (figuras 435 e 436), internas e externas, e pela presença de três pilares internos (figura 437). Sua cobertura em telha de capa e canal apresenta uma estruturação toda em madeira com duas

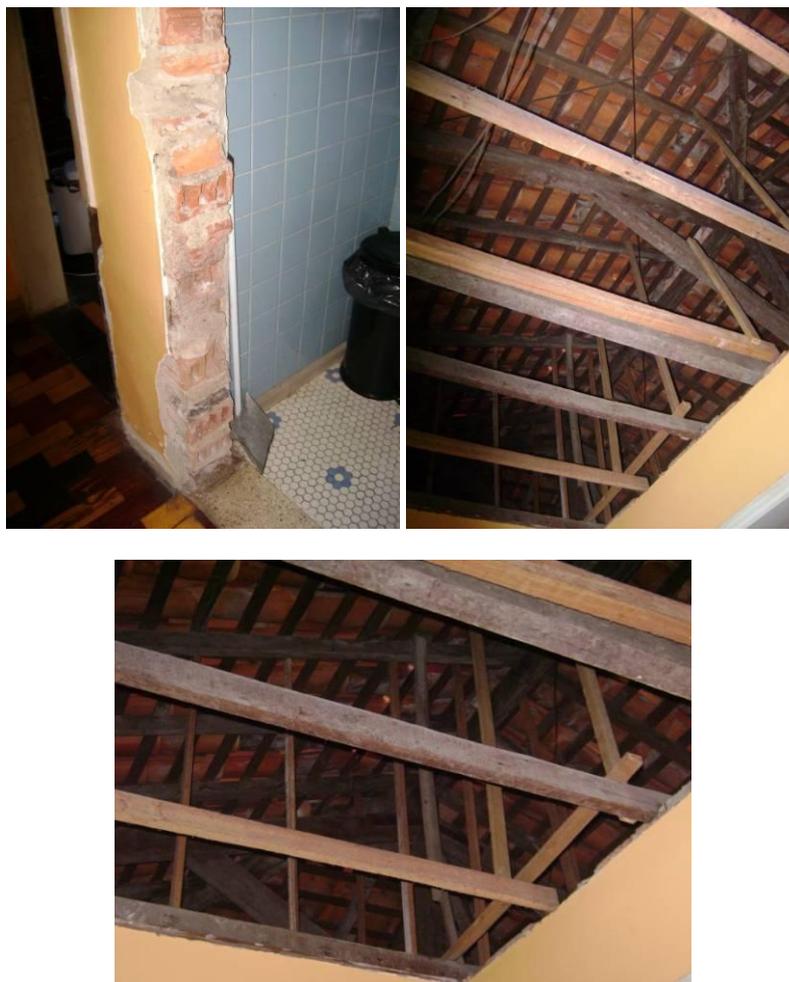
Figuras 438, 439 e 440: Detalhe da parede com tijolo em singelo, chapisco e reboco aparente e a cobertura de telha capa e canal, respectivamente.

tesouras, seguindo um padrão muito utilizado na cidade que consiste em quatro águas, uma para cada lado, tendo o encontro marcado por uma cumeeira, onde a cobertura é sustentada principalmente pelas paredes externas, mas, também, por uma parede localizada abaixo da cumeeira (figuras 438, 439 e 440).

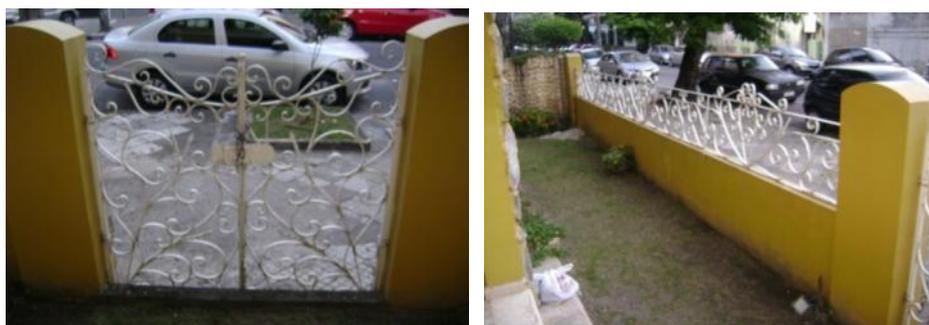
Figuras 458 e 459: Grades na entrada da casa da Sr^a Rúbia.

Portanto ao decidir intervir em edificações antigas, como as residências Neocoloniais, devem-se saber quais serão estes processos de *apagamento*, a fim de não prejudicar na rememoração das pessoas, podendo mexer com a memória coletiva da sociedade. Por isso todas as reformas exigem uma ação crítica e toda uma análise de impacto, pois “não se pode (...) fixar uma materialidade em sua totalidade (...) há que se definir criteriosamente o que esquecer” (BOGEA, 2009, p. 04). Afinal a produção destas residências ocorreu em um momento distinto do atual e, hoje os moradores precisam priorizar questões como a segurança, por exemplo, como relata a proprietária sobre a questão do muro e do gradil localizados na frente da residência (figuras 458 e 459).

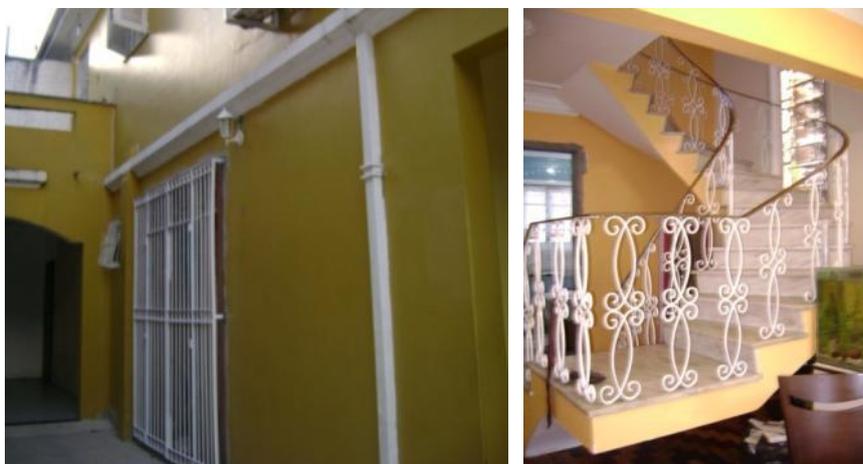
Figuras 460 e 461: Parede intervinda pela Sr^a Rúbia e escada original da casa, respectivamente.

Esta recorrência gera perdas de elementos externos e internos como as escadas, o piso (geralmente de acapu e pau amarelo), até a própria organização (setorização) dos ambientes. Porém há elementos, espaços ou detalhes que são mantidos, seja por sua beleza ou pelo recordar que estes os transmitem. No caso da entrevistada também há esta relação que pode ser vista de duas maneiras, pois uma refere-se especificamente a um elemento da casa Neocolonial - no caso a escada, por ela destacada (figura 460) -, porém o outro consiste na visão de *ambiente perfeito* - momento em que a entrevistada relata a alteração feita em uma parede (figura 461), afinal todo morador quer ter sua casa *com sua cara*.

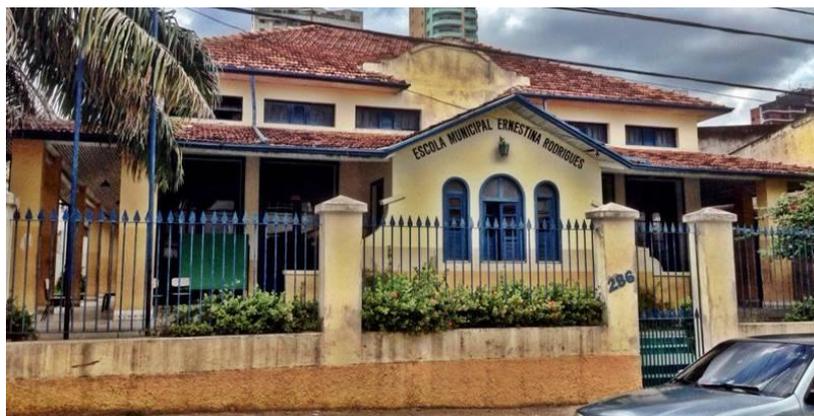
Figura 481: Projeto de Escola Municipal construída na década de 40, em Belém, no período do Prefeito Abelardo Condurú.

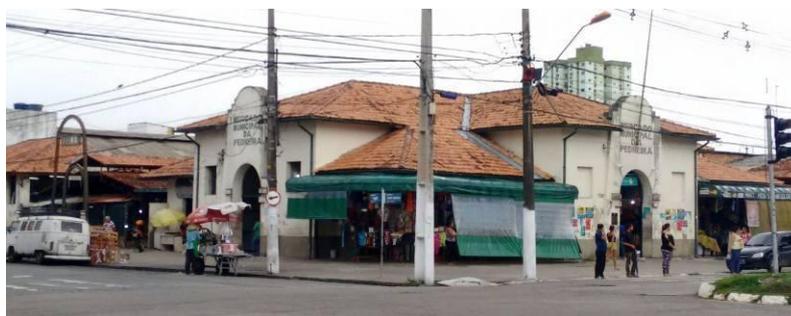
Figura 482: Projeto do Mercado do Bairro da Pedreira construído na década de 40, em Belém, no período do Prefeito Abelardo Condurú.
