A Linguagem Arquitetônica Tradicionalista: estudo das residências neocoloniais no bairro de Nazaré, em Belém do Pará (1910-1940)

Dissertação apresentada no Programa de Pós-Graduação em Arquitetura e Urbanismo da Universidade Federal do Pará, como requisito para obtenção do título de Mestrado em Arquitetura e Urbanismo. Área de concentração: Análise e Concepção do Espaço Construído na Amazônia; linha de pesquisa: Patrimônio, Restauro e Tecnologia.

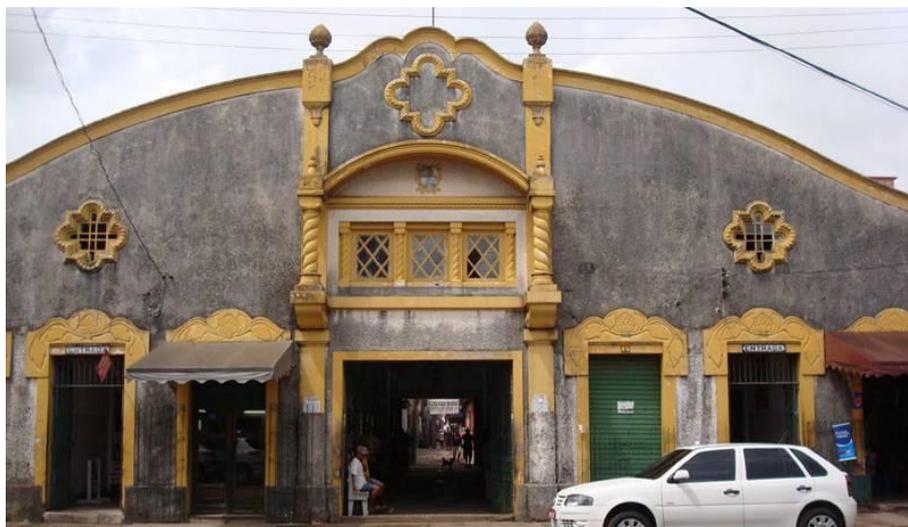
Figura 483: Projeto do Porto do Sal construído na década de 40, em Belém, no período do Prefeito Abelardo Condurú.
